Realsyn+ for

Hamborg 29,  
7130 Juelsminde

### Bygningsoversigt

Dato for besigtigelse: 06-08-2026

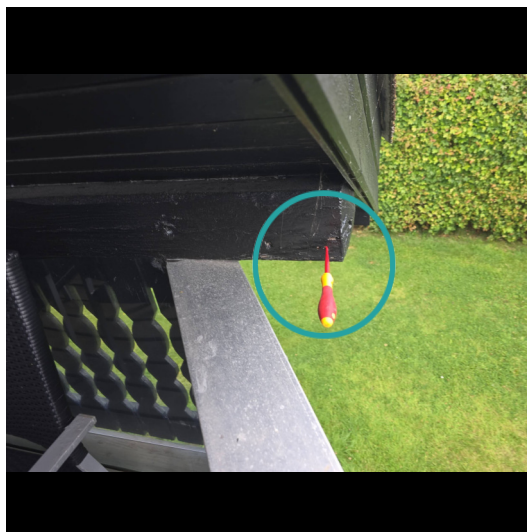
**Tag****SKADE:**

Remender fremstår med nedbrudt træ havet

**RISIKO:**

Udviklingen skønnes at fortsætte, og det kan medføre svigt på længere sigt.

**962,00 Pr styk****Udbedring af remende inkl. montering af kapsel**

Udbedringseksempel: Remender afskæres i muligt omfang, remender smøres, endelukning/kapsel monteres, i muligt omfang monteres kapsel også vandret på toppen af Remende.

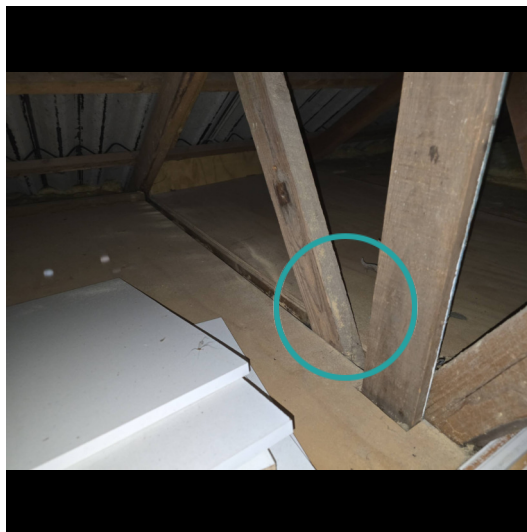
**Stueplan****SKADE:**

Tagkonstruktionens træværk har spor efter angreb af borebiller. Det ses f.eks. i spær

**NOTE:**

Angrebet skønnes at være inaktivt, hvorfor risikoen for udvikling vurderes at være begrænset. Insektangreb af denne karakter er almindeligt forekommende i ældre træværk og giver sjældent anledning til styrkesvækkelser i fulde trædimensioner, da angrebene som oftest er i overfladen af træet.

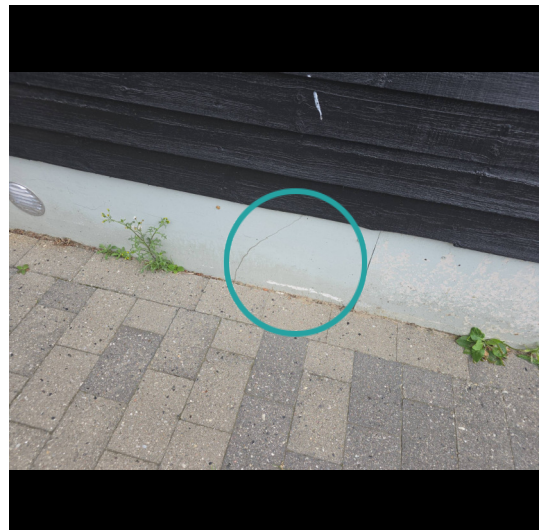
**Fundament/sokler****SKADE:**

Der er enkelte revnede sokkelplader blandt andet mod indkørsel

**NOTE:**

Konstruktionen har henstået sådan i en længere årrække uden følgeskader, der vurderes derfor ikke at være nærliggende risiko for skade.
