Realsyn+ for

Krimsvej 13F,
2300 København S

Bygningsoversigt

Dato for besigtigelse: 16-04-2026

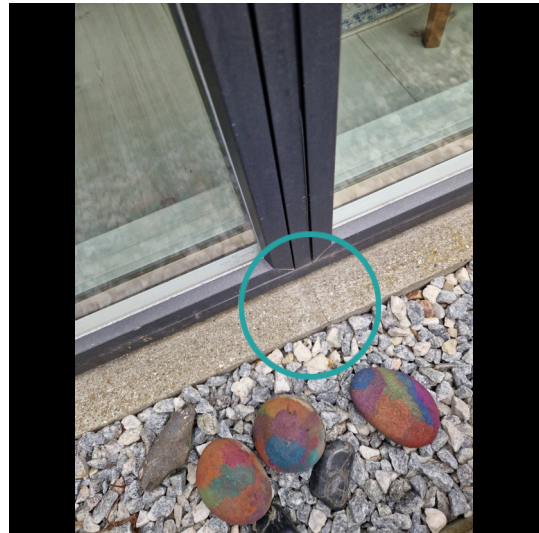
Fundament/sokkel

Der er stedvise mindre revner i sokkelpudsen, f.eks. ved vinduesparti mod haven.

Omfanget er på nuværende tidspunkt så begrænset, at der ikke skønnes at være nogen risiko.

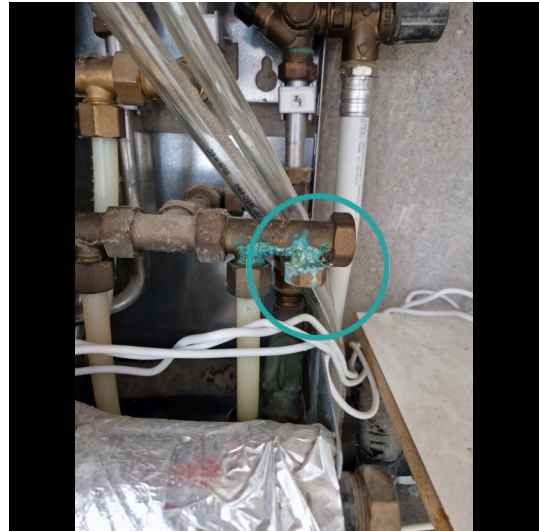
Stueplan

Der er stedvist korrosioner på rørfitings ved varmeinstallationer i teknikskab.

Omfanget er på nuværende tidspunkt så begrænset, at der ikke skønnes at være nogen risiko.

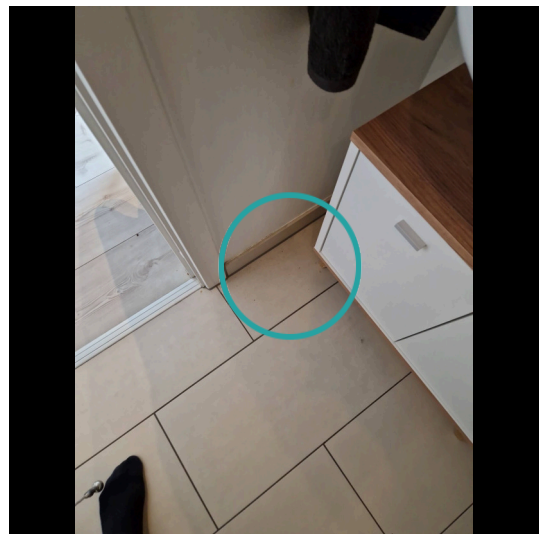
Stueplan

Der er en gulvclinke med mangelfuld vedhæftning til underlaget i området ved dør og vaskeskab.
