# REAL

Realsyn+ for

Toftegårdsvej 19,  
3520 Farum

## Bygningsoversigt

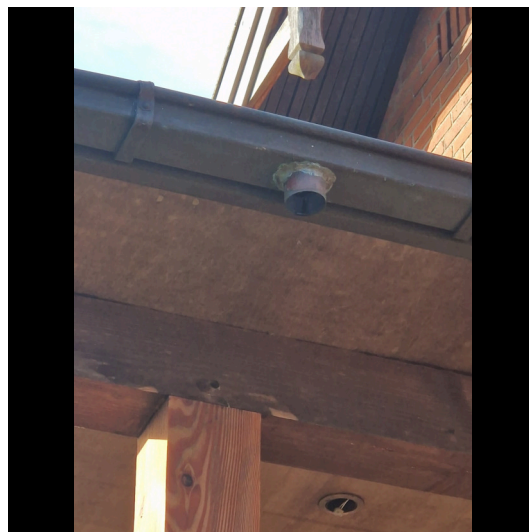
Tagedløbet er defekt/utæt mod øst

Det vurderes, at skaden kan udvikle sig på kortere sigt.

**846,00 Pr lbm\*****Udskiftning af tagedløb**

Udbedringseksempel: Udskiftning af let tagedløbsrør. Tagedløbsrør tilsluttes tagrendens tudstykke med bajonetknæ. Nedførsel og brøndkrave tilsluttes nedløbsbrønd. Tagedløbsrøret monteres til murværk med 2 stk. rørholdere og hængselsstifter.

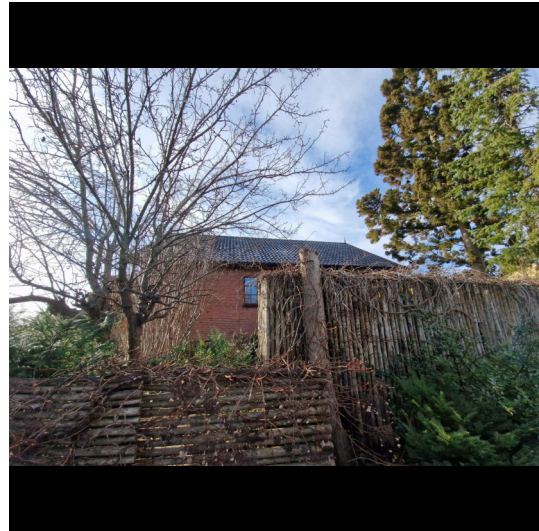
Tagsten ligger lidt ujævnt eller skævt enkelte steder. Det ses f.eks. mod nord.

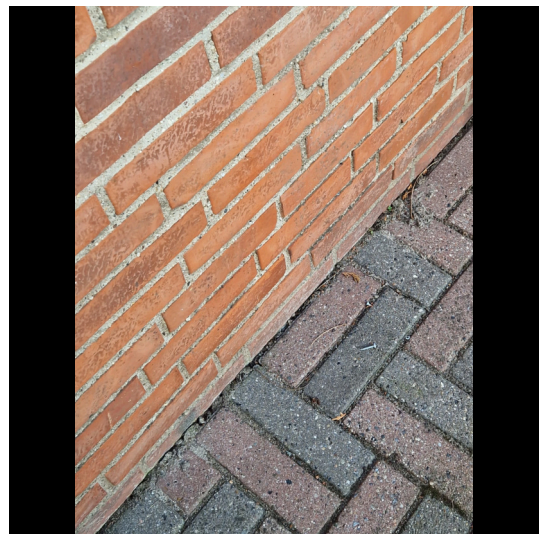
Ydervægge er stedvis mod terræn

Der kunne ikke registreres følgeskader ved besigtigelsen, og der vurderes ikke at være nærliggende risiko for skade.

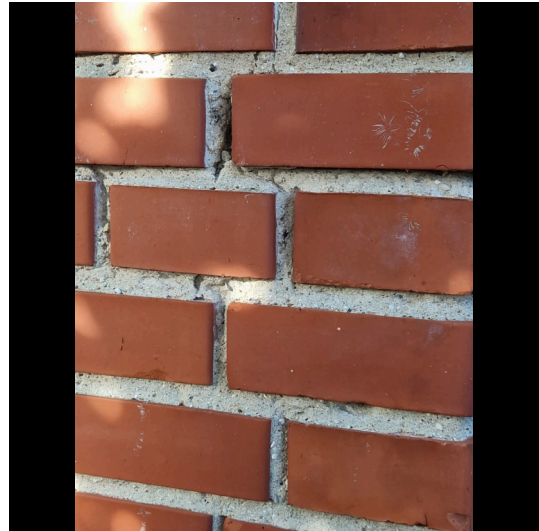
Afdækning på læmur mod terrasse er med påbegyndende nedslidning, og der er påbegyndende nedbrydninger i fuger på murværk.

Det vurderes, at skaden kan udvikle sig på længere sigt.

## Udskiftning af defekte mursten i murværk

Udbedringseksempel: Udskiftning af defekte mursten af tegl. Defekte sten udhugges manuelt, maks. 3-4 sten i bredden uden understøtning. Nye/brugte hårdtbrændte, frostfaste sten indmures i mørtel efter rengøring og vanding. Der fuges med fugetype og mørtel som det øvrige murværk.

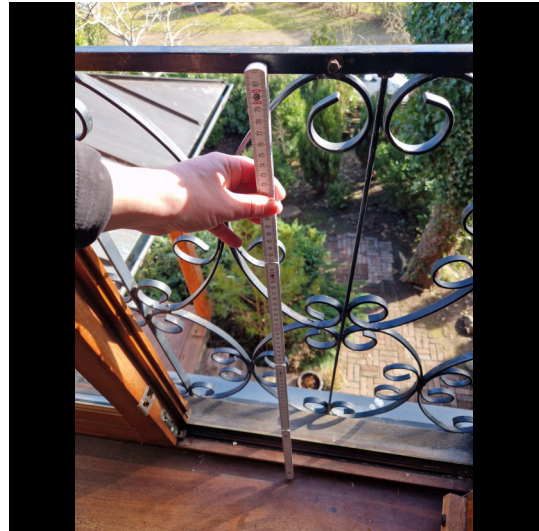
Udformningen af rækværk ved altan opfylder ikke gældende krav i bygningsreglementet om sikkerhed

Der er risiko for personskade.

## Eftergang/montering af rækværk/værn

Udbedringseksempel: Montering af rækværk/værn

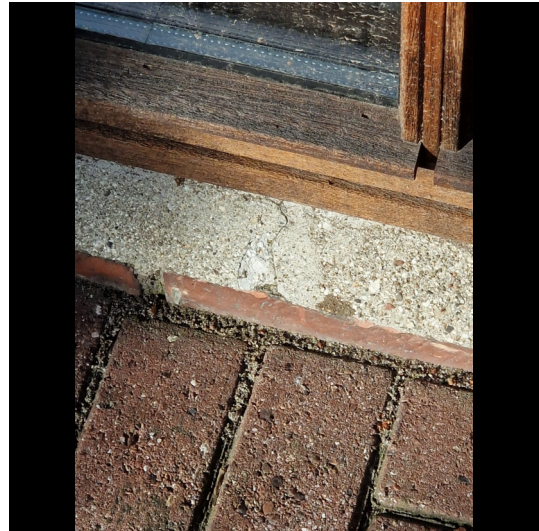
Sålbænke i beton har revnedannelser. Dette ses især ved vinduer mod vej.

Der er risiko for fugtindtrængen og skader på de underliggende/bagvedliggende konstruktioner på længere sigt.

## Montering af sålbænk

Udbedringseksempel: Montering af sålbænk. Præfabrikeret sålbænk med vandnæse, rustik overflade og opkant både i enderne og i bagkanten, bredde 150 mm, tykkelse 55/35 mm, lægges i mørtel KC 35/65/650 på glidelag af murpap PF 2000. Sålbænken lægges med fremspring min. 30 mm, og føres min. 30 mm ind i murværket ved falsene. Endefuger holdes helt fri for mørtel og der udfuges med fugemasse, som SikaHyflex-250 Facade. Mørtelfugen udkradses i forkant, dybde 15-20 mm og der fuges med elastisk fugemateriale, som SikaHyflex-250 Facade, på underlag af fugesand og SikaBagstop.

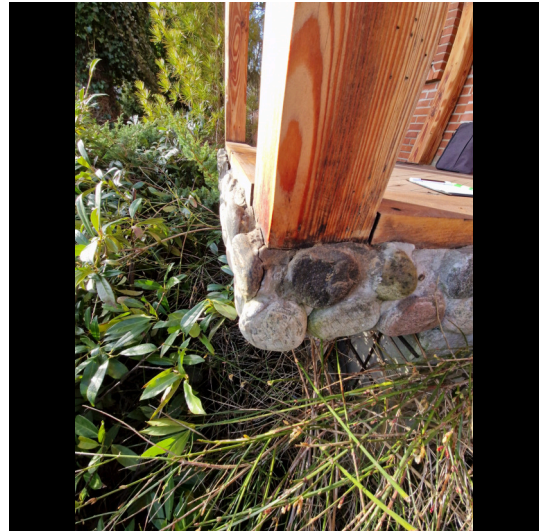
Puds på trappe til indgang mangler vedhæftning af sten og ses med enkelte revner.

Forholdet skønnes fortsat at udvikle sig på længere sigt.

## Reparation af puds på trappe

Udbedringseksempel: Udbedring afskalninger og løst puds på trappe. Reparation af løstsiddende puds på trappe. Porøs, løstsiddende puds afhugges, dybde min. 10 mm, kant 90°. Grundes og slutpudses med mørtel af samme type som den øvrige puds og afdækkes mod udtørring i ca. 10 dage. Ved evt. reparation ved terræn føres mørtlen min. 100 mm under terræn.

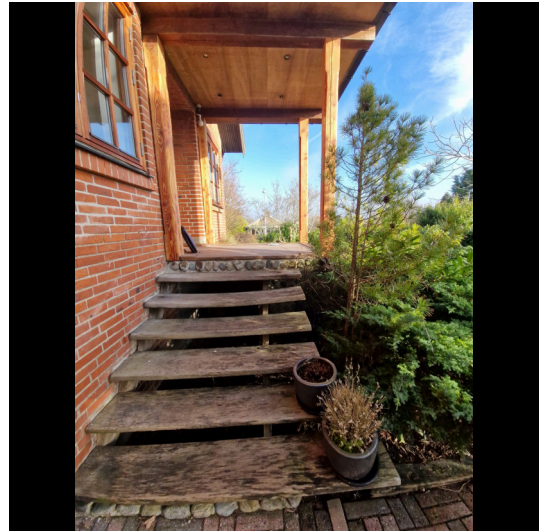
Trappeværn ved indgang til stueetage opfylder ikke gældende krav til sikkerhed pga. risiko for personskade

Forholdet giver risiko for personskade.

### Eftergang/etablering af værn

Opgaven vurderes at kunne udbedres af en blikkenslager. Vi anslår at arbejdslønnen er den største del af udbedringsomkostningen og materialer udgør en mindre del. Det anbefales derfor at lade en blikkenslager udbedre opgaven på regning.

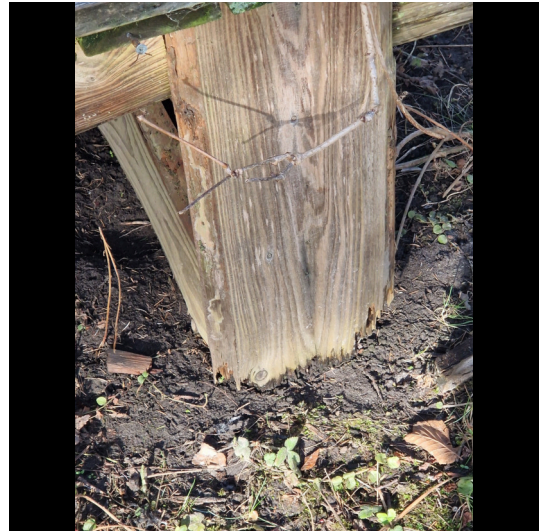
Der er nedbrydning af gulvkonstruktion ved terrasse

Det vurderes, at skaden kan udvikle sig på kortere sigt.

## Indhent tilbud fra tømrer

Opgaven har ikke været mulig at prissætte, det anbefales at kontakte en tømrer med henblik på udredning af opgaven og tilbud på udbedring.

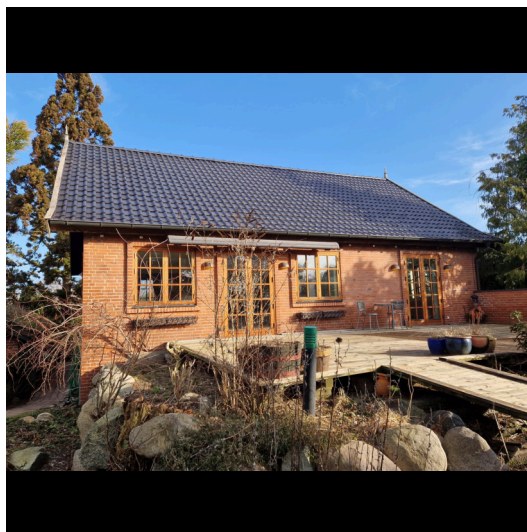
Trappeværn ved terrasse opfylder ikke gældende krav til sikkerhed pga. risiko for personskade

Forholdet giver risiko for personskade.

### Eftergang/etablering af værn

Opgaven vurderes at kunne udbedres af en blikkenslager. Vi anslår at arbejdslønnen er den største del af udbedringsomkostningen og materialer udgør en mindre del. Det anbefales derfor at lade en blikkenslager udbedre opgaven på regning.

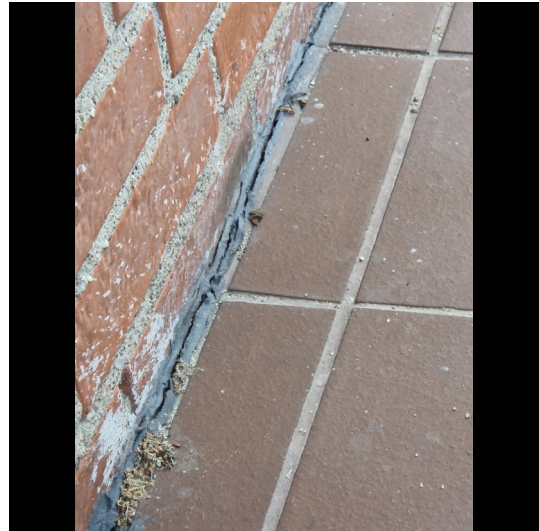
Trappe til kælder har revner i samlingen med fundament og ses med lidt løst puds og pudsafskalninger på væg..

Det vurderes, at skaden kan udvikle sig på længere sigt.

## Udbedring af revner

Udbedringseksempel: Udbedring af revner og løst puds på trappe. Revnerne og løst puds udhugges, afrensnes for løse partikler, vandes og udfyldes med mørtel. Overfladen udglattes.

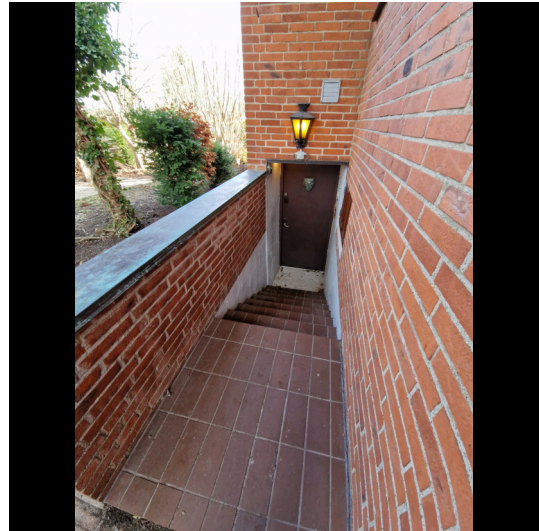
Håndliste til kældertrappe mangler

Der er risiko for personskade

### Eftergang/etablering af værn

Opgaven vurderes at kunne udbedres af en blikkenslager. Vi anslår at arbejdslønnen er den største del af udbedringsomkostningen og materialer udgør en mindre del. Det anbefales derfor at lade en blikkenslager udbedre opgaven på regning.

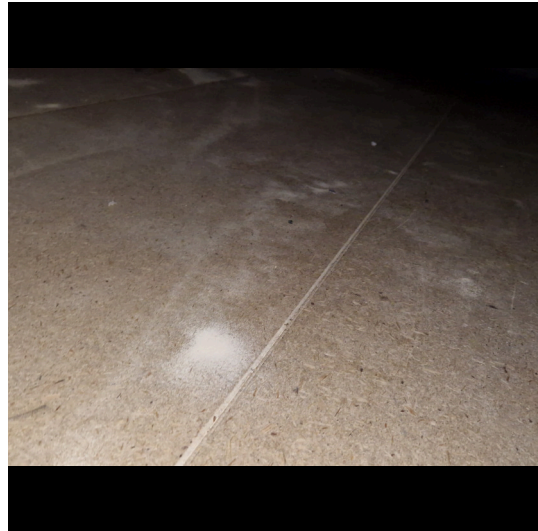
Tagkonstruktionens træværk har spor efter angreb af borebiller. Det ses f.eks. i spær

Angrebet skønnes at være aktivt og det kan udvikle sig yderligere på længere sigt.

## Udbedring af skadet lægter

Opgaven vurderes at kunne udbedres af en tømrer. Vi anslår at arbejdslønnen er den største del af udbedringsomkostningen og materialer udgør en mindre del. Det anbefales derfor at lade en tømrer udbedre opgaven på regning.

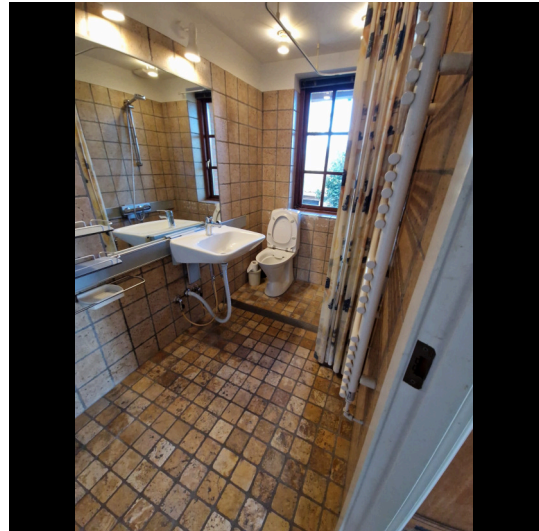
Samlingen mellem afløbsskål og rist er ikke tætsluttende i gulv afløb

Afløbet er vandbelastet fra gulvoverfladen, og der er risiko for fugtindtrængen og skader på de underliggende konstruktioner og installationer.

## Udskiftning af gulv afløb

Udbedringseksempel: Udskiftning af gulv afløb i betongulv med fliser/klinker. Afløbsskål ophugges og udskiftes med ny afløbsskål af rustfrit stål med ramme og 140 x 140 mm rist. Inkl. membranklemflange, vandlås og studse for sideindløb. Afløbsskålen tilsluttes afløbssystemet. Beton udstøbes omkring gulv afløbet til plan med eksisterende betonlag.

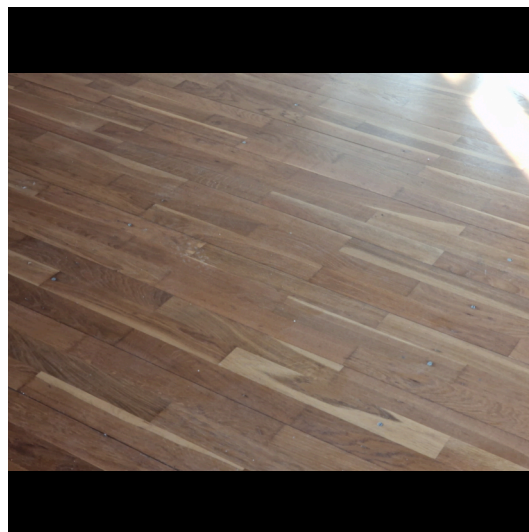
Gulvet har skævheder og ujævnheder, samt er fastskruet til underlag med synlige skure.

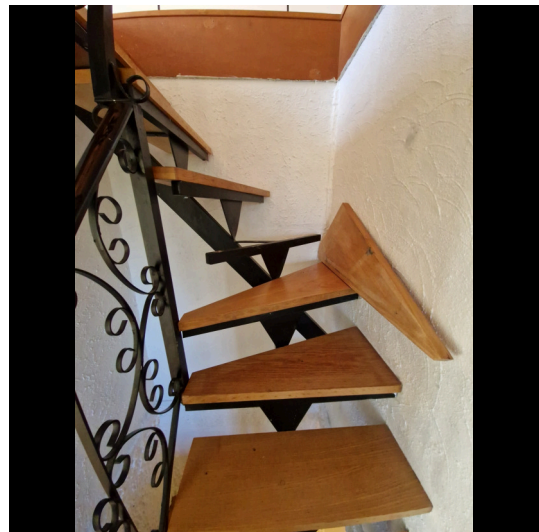
Trappetrin fra stueetage til kælder, og til 1. sal, er løse og enkelte er manglende

Der er risiko for personskade

**Indhent tilbud****Indhent tilbud fra tømrer**

Opgaven har ikke været mulig at prissætte, det anbefales at kontakte en tømrer med henblik på udredning af opgaven og tilbud på udbedring.

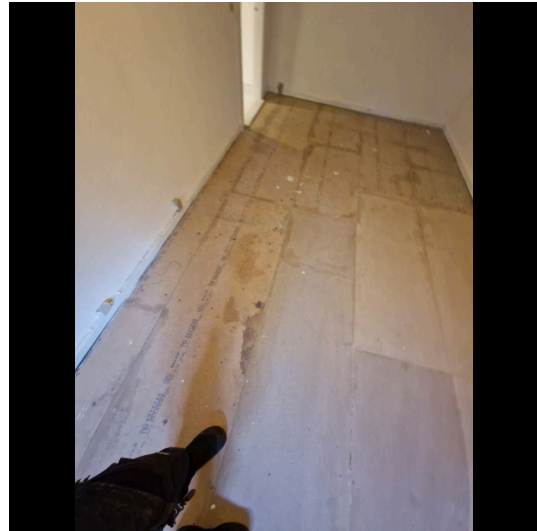
Der er trægulv i kælderrummet

Der kunne ikke umiddelbart konstateres opfugtninger i konstruktionerne eller tegn på skader ved besigtigelsen. Konstruktionen har henstået sådan i en længere årrække, og der vurderes derfor ikke at være nærliggende risiko for skader.

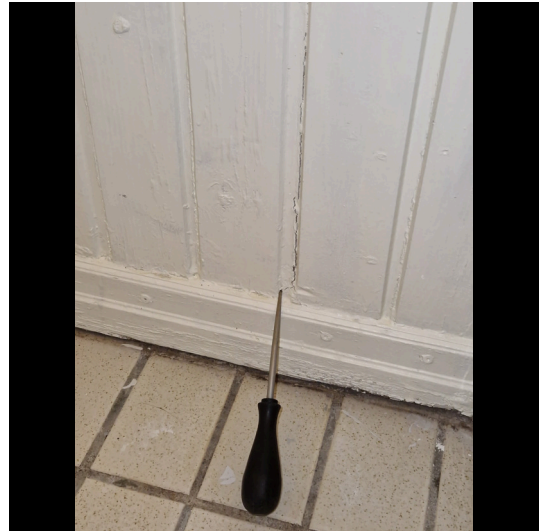
Vægoverflader i det vandbelastede område er ikke egnet/godkendt til hyppig vandpåvirkning og der er begyndende nedbrydninger

Det vurderes, at skaden kan udvikle sig på kortere sigt.

## Udskiftning af klinker/fliser

Udbedringseksempel: Udskiftning af fliser/klinker og vådrumsbehandling. fliser/klinker aftages. Underlaget rengøres omhyggeligt. Væggen vådrumsbehandles. Der skal anvendes et komplet system til vandtætning med produkter fra samme godkendelse. Overflader primes og forsegles i hjørner, omkring rørgennemføringer og ved overgang væg/gulv. Heldækkende tætningsmasse påføres. Vægklinker opsættes, fuges og afrenses. I hjørner, og i overgang væg og gulv samt omkring sanitære installationer fuges med elastisk, vådrums siliconefugemasse.

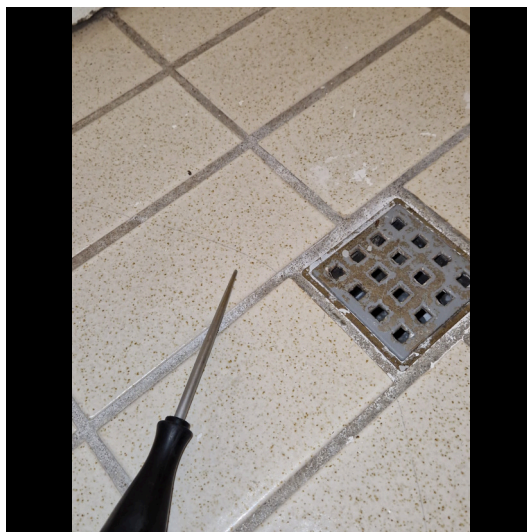
Der er revnede gulvklinter samt gulvklinter med begrænset vedhæftning til underlaget i bruseniche

Der er tale om gulv med direkte vandbelastning, hvorfor der er risiko for skader på de omkringliggende konstruktioner og installationer.

## Udskiftning af klinker/fliser

Udbedringseksempel: Udskiftning af klinker/fliser og vådrumsbehandling. klinker/fliser aftages. Underlaget rengøres omhyggeligt. Gulvet vådrumsbehandles. Der skal anvendes et komplet system til vandtætning med produkter fra samme godkendelse. Overflader primes og forsegles i hjørner, omkring rørgennemføringer og ved overgang væg/gulv. Heldækkende tætningsmasse påføres. Gulvklinter udlægges, fuges og afrenses. I hjørner, og i overgang væg og gulv samt omkring sanitære installationer fuges med elastisk, vådrums siliconefugemasse.

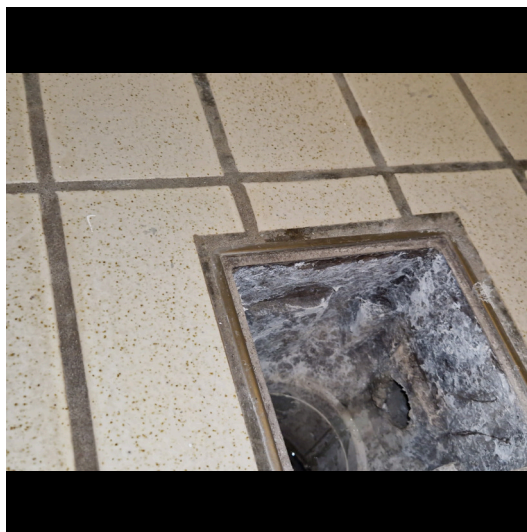
Der er afstand og synlig betonkant mellem afløbsskål og rist i gulv afløb

Afløbet er vandbelastet fra gulvoverfladen, og der er risiko for fugtindtrængen og skader på de underliggende konstruktioner og installationer.

## Udskiftning af gulv afløb

Udbedringseksempel: Udskiftning af gulv afløb i betongulv med fliser/klinker. Afløbsskål ophugges og udskiftes med ny afløbsskål af rustfrit stål med ramme og 140 x 140 mm rist. Inkl. membranklemflange, vandlås og studse for sideindløb. Afløbsskålen tilsluttes afløbssystemet. Beton udstøbes omkring gulv afløbet til plan med eksisterende betonlag.

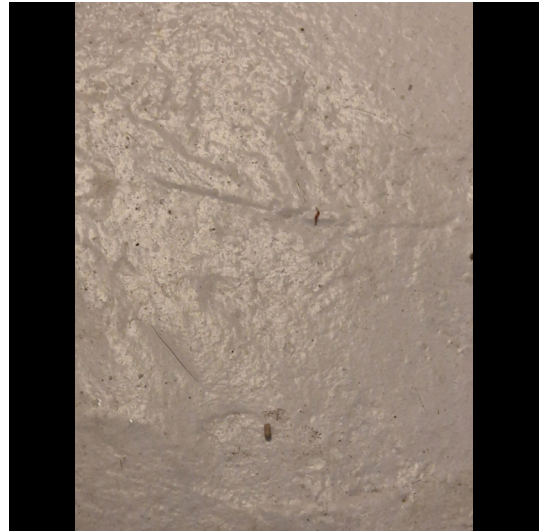
Beton gulve ses med revner og afskalninger

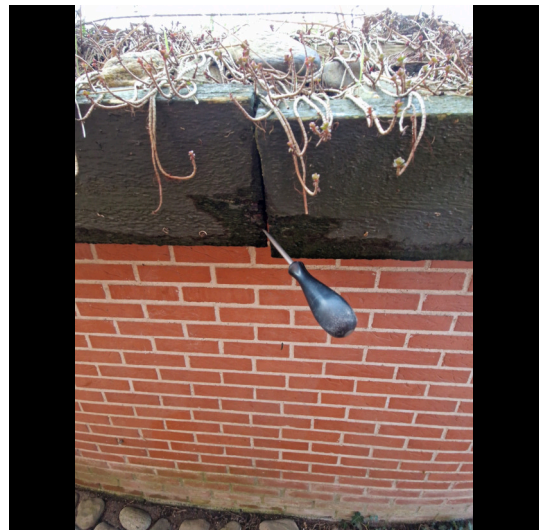
Udvendigt træværk ved og omkring tag har påbegyndende nedbrudt træ. Forholdet er konstateret i træværk bla.mod syd og øst.

Det vurderes, at skaden kan udvikle sig på længere sigt.

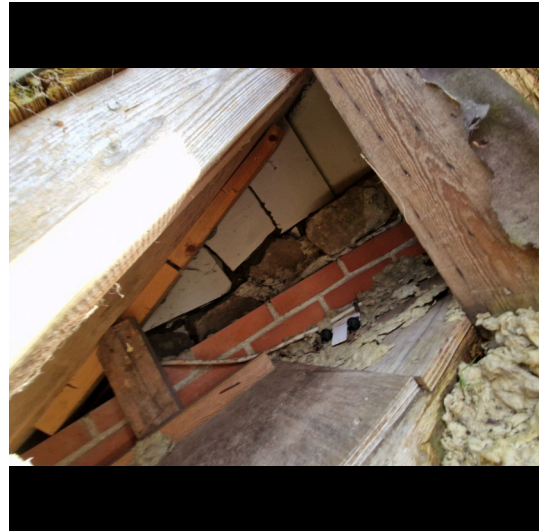
Del af tagkonstruktionen mod syd mangler.

Der er på sigt risiko for vandindtrængning og følgeskader på de underliggende konstruktioner.

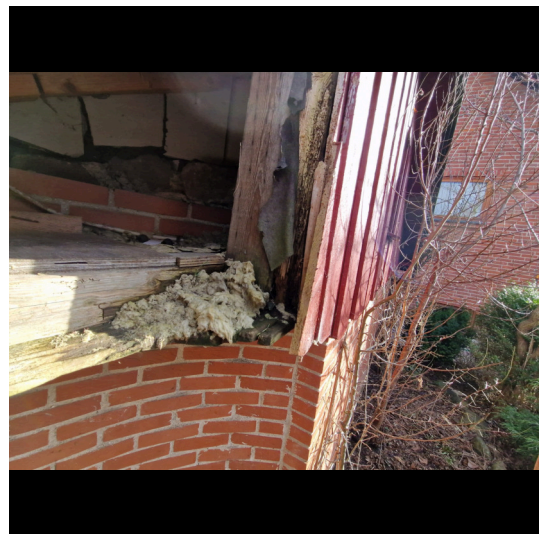
Del af ydervæg er manglende mod syd

Det vurderes, at skaden kan udvikle sig på længere sigt.

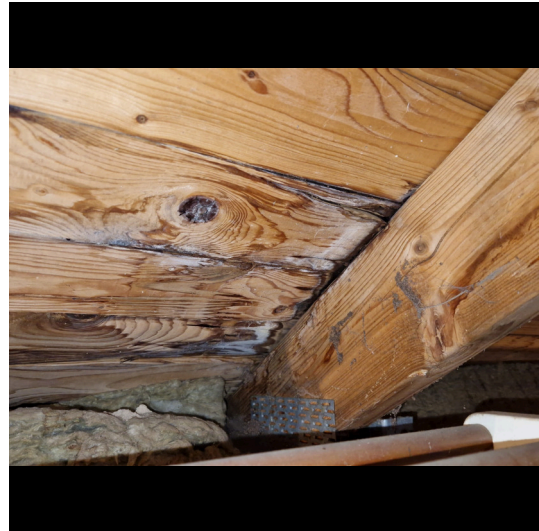
Loftbrædder ses med fugtskader og misfarvninger

Der er ikke målt forhøjet fugt, men det vurderes, at skaden kan udvikle sig på længere sigt.

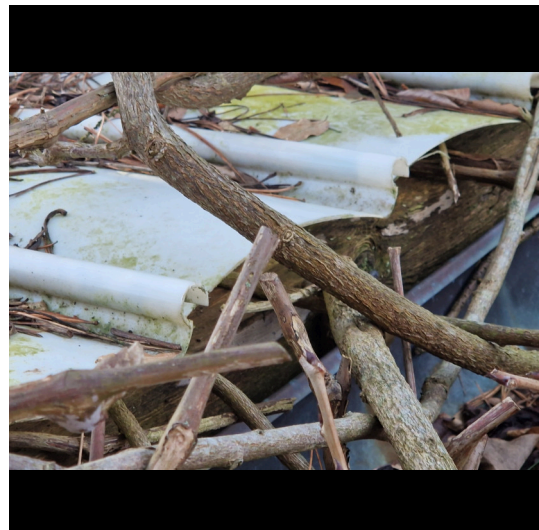
Der er konstateret nedbrydning i spær og lægter mod huset

Der vurderes at være risiko for yderligere udvikling på længere sigt.

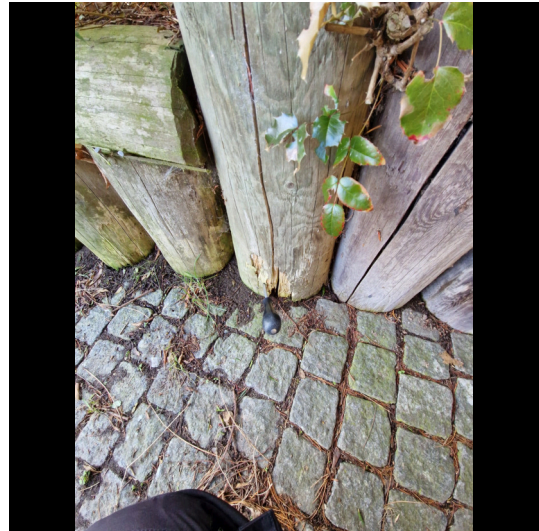
Der er nedbrydning i de bærende stolper bl.a. mod vej

Det vurderes, at skaden kan udvikle sig på længere sigt.
