## Visuel Elinstallations Rapport for

# REAL

Kystvejen 6,  
6100 Haderslev

# VISUEL ELINSTALLATIONS RAPPORT

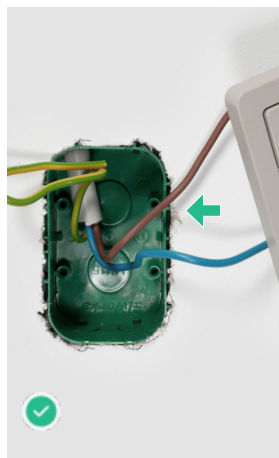
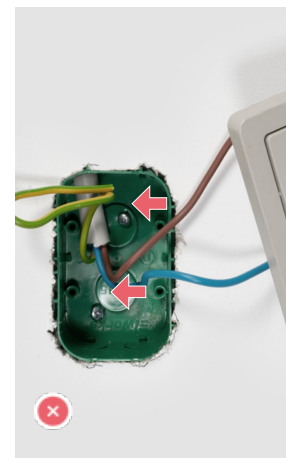
#### Skade nr. 1

Dåser bag stikkontakter eller afbrydere er ikke installeret efter fabrikantens anvisninger.

Anvisningerne til dåser bag stikkontakter, eller afbrydere er ikke fulgt.

Siden 1. April 1939 har der været et krav til dåser bag afbrydere og stikkontakter. Disse dåser har til formål at skærme bygningsdele, hvis der opstår en kortslutning i en tilslutning eller samling. Eller mod unødigt opvarmning og ...

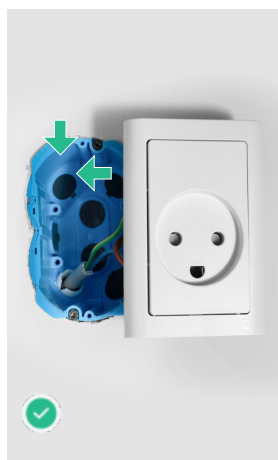
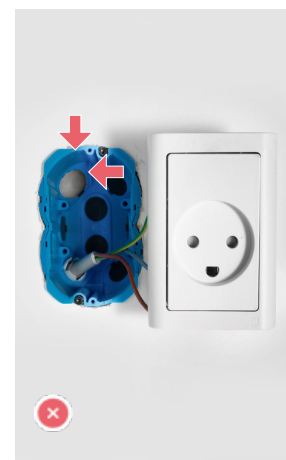
#### Skade nr. 2

Der er for store åbninger ved dåse bag stikkontakt eller afbryder.

Åbninger i dåsen overstiger de lovmæssige krav.

En dåse skal altid overholde de tætningskrav der er fra sikkerhedsstyrelsen og fabrikanten. Huller i dåsen, samt de åbninger der er ved kabelgennemføringer må ikke være for store. En dåse fungerer som et lukket rum for kabelsaml...

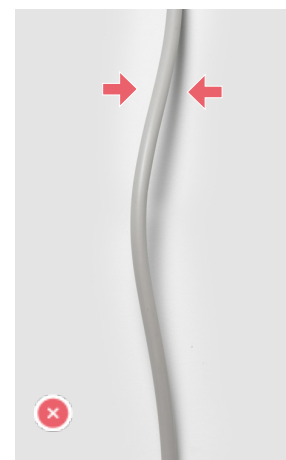
#### Skade nr. 4

Enkelte kabler mangler fastgørelse.

Kabler i den faste del af installationen, skal altid være fastgjort til de relevante bygningsdele.

Er kabler ikke fastgjort forsvarligt, kan de bevæge sig ved berøring. Er der for meget bevægelse i kablerne, risikere man at kobberet knækker. Der kan så opstå en løs forbindelse, der i yderste tilfælde kan resulteret i at der kan...

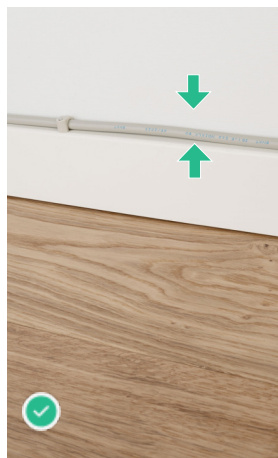
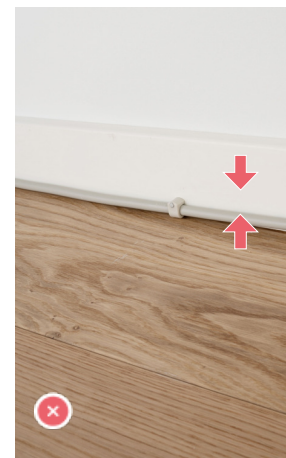
#### Skade nr. 5

Kabler eller rør er ikke beskyttet mod mekanisk overlast (slag, træk, vrid o.lign.).

Der er ikke ydet tilstrækkelig beskyttelse, imod fysiske påvirkninger af kabler. Risikoen for brand vurderes som lav.

Kabler eller rør med kabler, skal placeres således at der ikke er risiko for beskadigelse via fysiske påvirkninger. Hvis, kabler eller rør med kabler i, er placeret uhensigtsmæssigt, så der er risiko for unødigt beskadigelse, skal ...

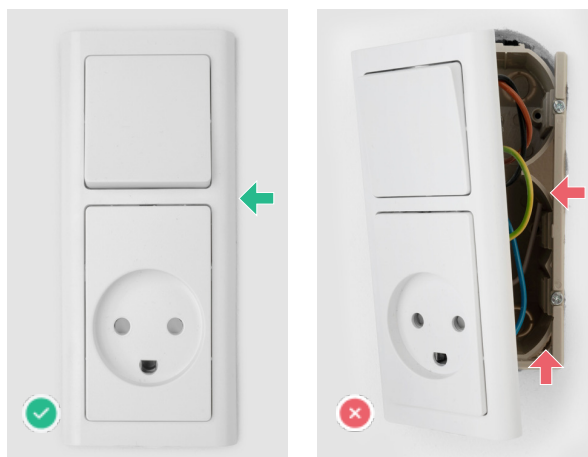
#### Skade nr. 7

Der er én afbryder, stikkontakt, som ikke er fastgjort.

Stikkontakt eller afbryder skal altid være forsvarligt fastgjort til relevante bygningsdele.

Er stikkontakt eller afbryder ikke fastgjort forsvarligt, risikere man at der opstår åbninger så store, at der kan være berøringsfare. Derudover kan samlingerne/tilslutningerne svækkes ved hyppige bevægelser af stikkontakt eller a...
