### Bygningsoversigt

Dato for besigtigelse: 19-02-2025

## Introduktion til VTR rapporten

## LITRA A - Beboelse

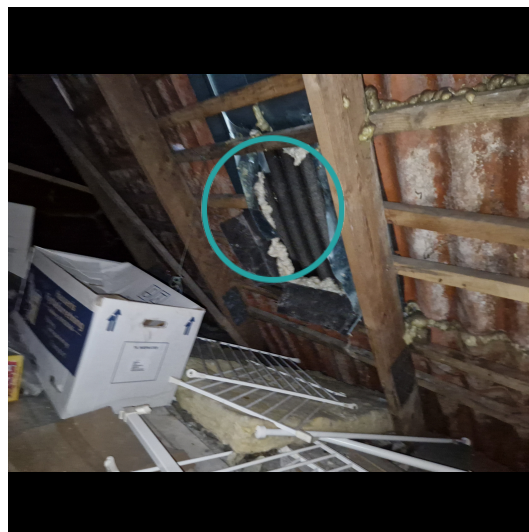
**Tag****SKADE:**

Enkelte tagplader er udført med bitumenbaserede bølgeplader (Ondulineplader) Der er tætnet med polyurethanskum,i tagrummet.

Der kan være risiko for skader på de underliggende bygningsdele.

Denne pladetype er ikke godkendt til beboelsesbygninger og bør kun benyttes til udhuse og andre sekundære bygninger. Polyurethanskum er et fugtfølsomt materiale.

**Udskiftning af tagplader**

Udbedringseksempel: Udskiftning af tagplader eks. som Cembrit oplægges på det eksisterende lægteunderlag, med tætningsbånd i bølgepladernes vandrette overlæg og fastgøres med indfarvede tagskruer, spændskiver og tætningskiver. Udhængsklodser af plast med ventilation monteres over nederste taglægte ved tagfod.

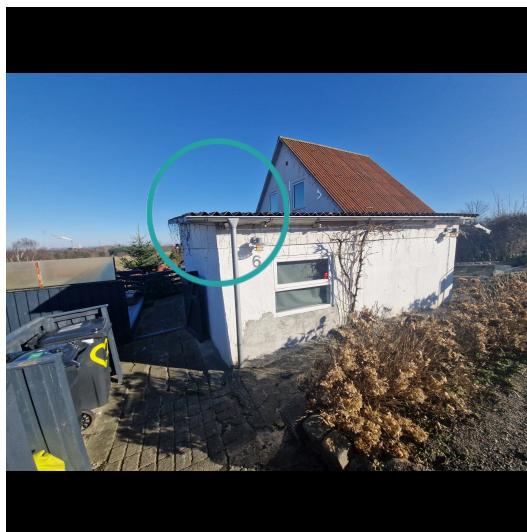
Taget på tilbygningen mod nordvest, har for lille taghældning i forhold til producentens anvisninger. Der ses fuge i samlingerne, og der er flere steder tætnet med polyurethanskum i rygningen og ved taghætterne.

Der er risiko for fugtindtrængen ved samlinger og kan reducere levetiden.

Polyurethanskum er et fugtfølsomt materiale.

## Eftergang af understrygning

Udbedringseksempel: Understrygning af tagsten. Tagstenene understryges med bitumen eller mørtel. Evt. eksisterende tagkit/mørtelunderstrygning/polyurethanskum fjernes.

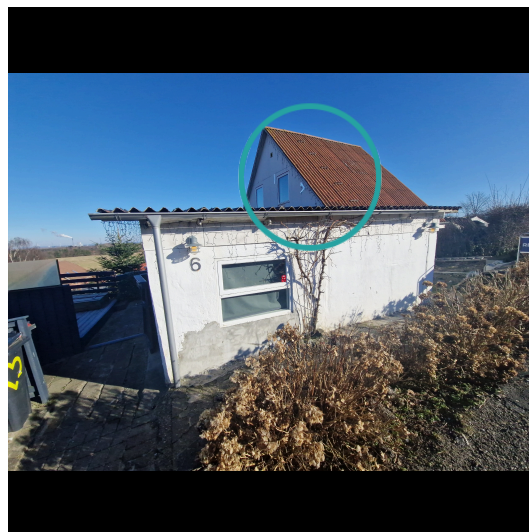
Tagpladerne har begyndende nedbrydning, blandt andet langs kanter og på overflader. Det ses på begge tagflader

Der er risiko for at skaden kan udvikle sig på længere sigt, og der kan komme utætheder i taget, som kan medføre vandskade på de underliggende bygningsdele.

## Indhent tilbud fra tagdækker

Opgaven har ikke været mulig at prissætte, det anbefales at kontakte en tagdækker med henblik på udredning af opgaven og tilbud på udbedring.

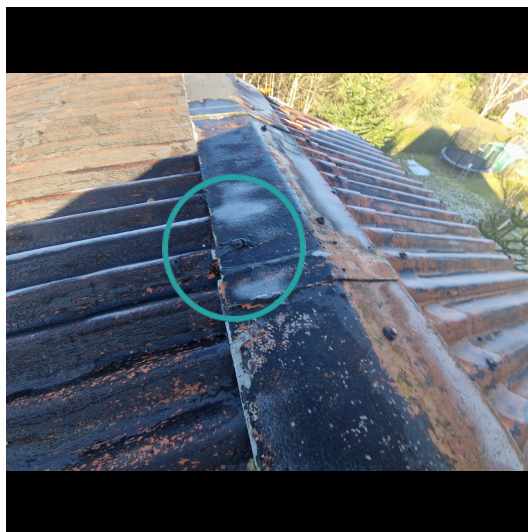
Der er flere skadet rygningssplader

Der er risiko for vandindtrængen på de underliggende bygningsdele, ved blæst og nedbør

**249,00 Pr lbm\*****Eftergang/montering af bølgeklodser i rygning**

Udbedringseksempel: Eftergang/montering af bølgeklodser i rygninger. Plader løsnes i nødvendigt omfang. Evt. eksisterende uegnet/defekt tætning fjernes. Eftergang/montering med nye asfaltimpregnerede bølgeklodser de nødvendige områder. Pladerne fastskrues.

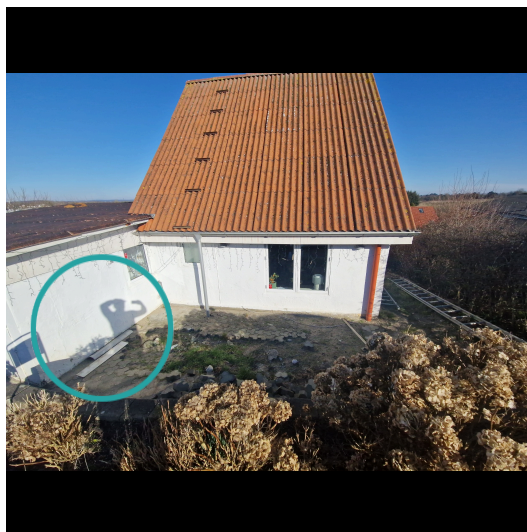
Puds på ydermure er i områder med mangelfuld vedhæftning, afskalninger og revner, se især mod haven

Der er risiko for yderlige afskalling.

## Eftergang af puds

Udbedringseksempel: Eftergang af puds på ydervæg. Løst (hult) puds afhugges til præcis begrænsning. Afrenset ydervæg udkastes med mørtel, der afrettes og glattes med trækbræt og slutpudses.

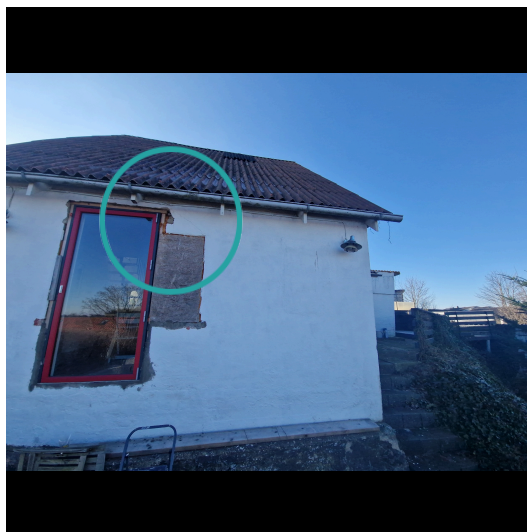
Der mangler tætning(puds/fuger omkring døren mod haven.  
Der mangler tætning/eller tilslutning ved hullet til emhætten  
mod nord.

Der er risiko for fugtindtrængen og skader på de  
underliggende/bagvedliggende konstruktioner på kort sigt.

## Eftergang af puds

Udbedringseksempel: Eftergang af puds på ydervæg. Løst (hult) puds afhugges til præcis begrænsning. Afrenset ydervæg udkastes med mørtel, der afrettes og glattes med trækbræt og slutpuds.

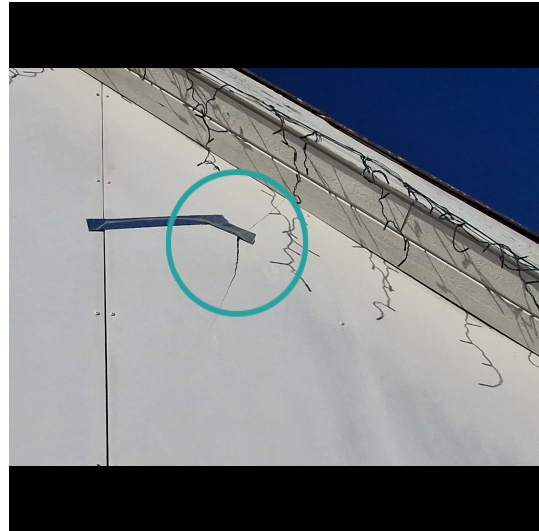
Der er revnede beklædningsplader mod syd, samt der mangler enkelte omkring vinduet mod nord.

Der er risiko for fugtindtrængen og skader på de underliggende/bagvedliggende konstruktioner på kort sigt.

## Udskiftning af facade beklædning

Udbedringseksempel: Udskiftning med nye beklædningsplader af fibercementplader/eternit. Plader opsættes som eksisterende. Nedrivning af eksisterende beklædning, afstandslister og vindspærre på ydervæg. Vindtæt asfaltpap monteres med afstandslister, 25 x 95 mm pr. 600 mm, af fyrretræ, trykimprægneret i klasse AB iht. NTR. Facadeplader af fibercement, tykkelse 8 mm, som Cembrit, monteres på afstandslisterne med EPDM-gummilister imellem.

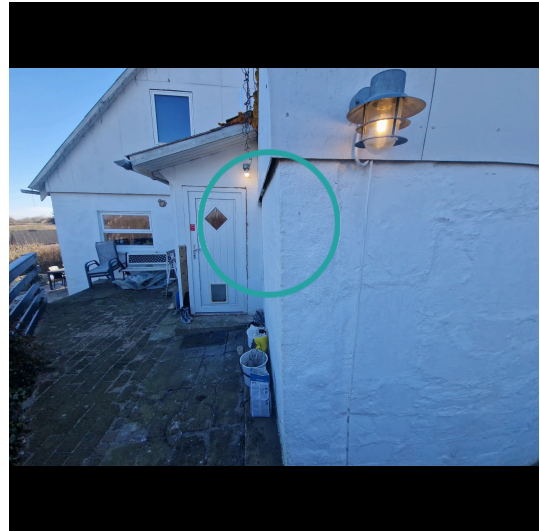
Ydervæggen mod værelset er ude af lod.

Konstruktionen har henstået sådan i en længere årrække uden følgeskader, der vurderes derfor ikke at være nærliggende risiko for skade.

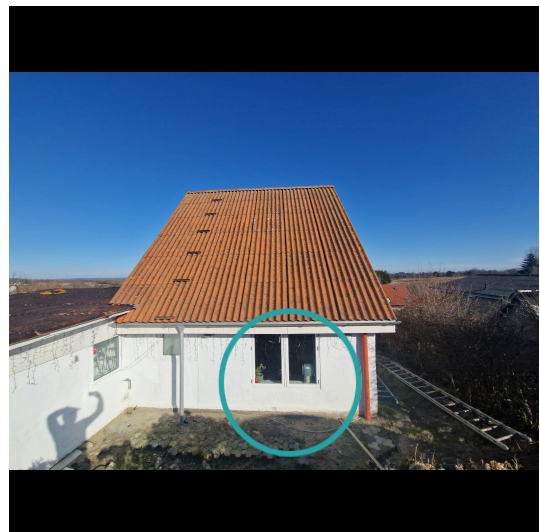
Der er generelt ikke monteret sålbænke under vinduerne.

Konstruktionen har henstået sådan i en længere årrække uden følgeskader, der vurderes derfor ikke at være nærliggende risiko for skade.

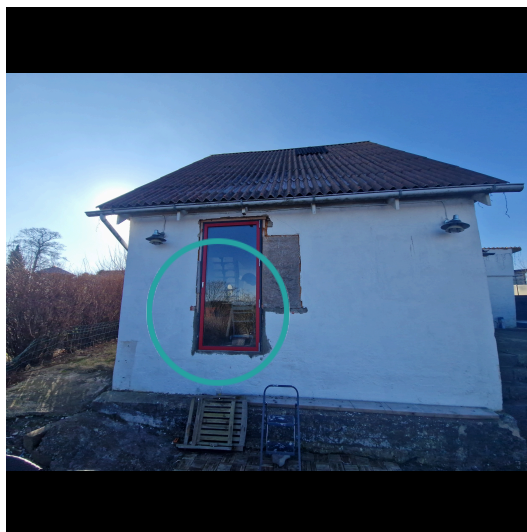
Der mangler værn/eller trappe ved terrassedøren mod køkken alrummet, mod haven.

Der er risiko for personskade.

**1.689,00 Pr lbm\*****Montering af rækværk inkl. håndliste**

Udbedringseksempel: Montering af rækværk evt. inkl. håndliste ved dør.

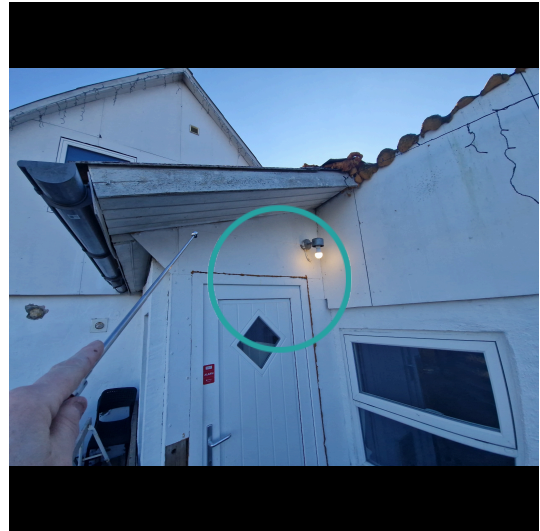
Der mangler fuger omkring døren mod entre.

Defekte eller manglende fuger giver risiko for fugtindtrængen og træk på kort sigt. Forholdet vil udvikle sig yderligere med risiko for følgeskader.

## Eftergang af fuger

Udbedringseksempel: Eftergang af fuger. Kontaktflader mellem fuge og omgivende bygningsdele afrenses. Udrensning/udkradsning af eksisterende fuge, stopning, fugeunderlag og elastisk fuge.

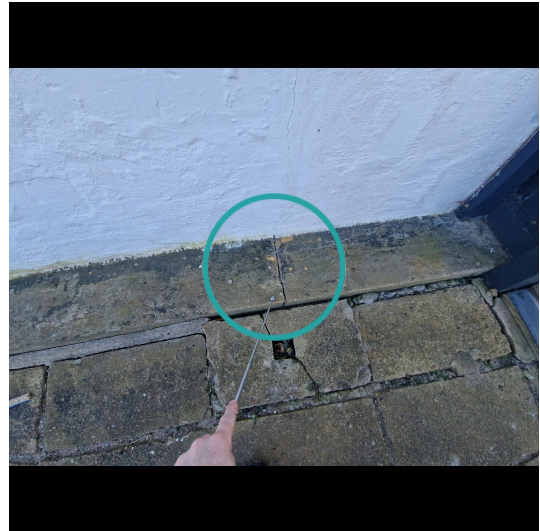
Der er enkelte revner i sokkel mod nord

Revnedannelsen skønnes at være i ro - mindre udvikling over en længere årrække kan dog forekomme. Mindre revner er almindeligt forekommende i ældre bygninger.

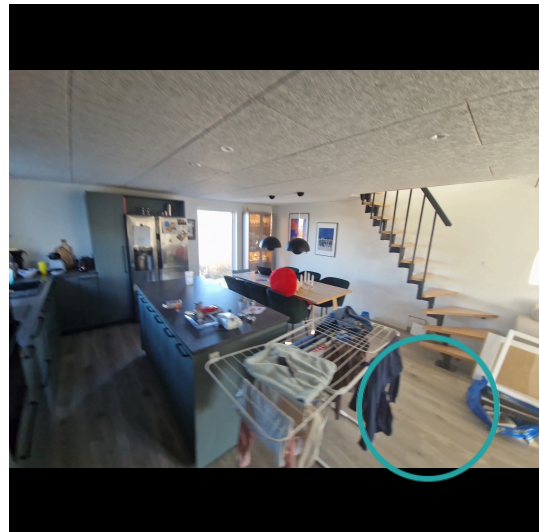
Gulvet har skævheder og ujævnheder

Forholdet skønnes, uden konstruktionsmæssig betydning.

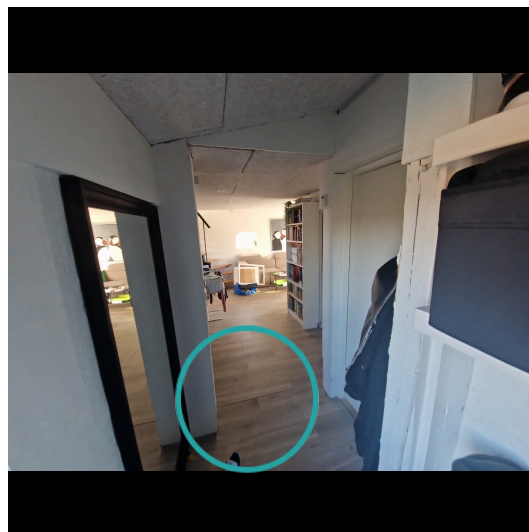
Det flydende gulv har lidt åbne samlinger mellem brædderne, ses f.eks. midt på gulvet, og udfor badeværelset.

Forholdet vil formentlig udvikle sig på længere sigt.

### Udbedring/eftergang af gulve

Skaden vurderes at kunne udbedres af en gulvlægger. Vi anslår at arbejdslønnen er den største del af udbedringsomkostningen og materialer udgør en mindre del. Det anbefales derfor at lade en gulvlægger udbedre skaden på regning.

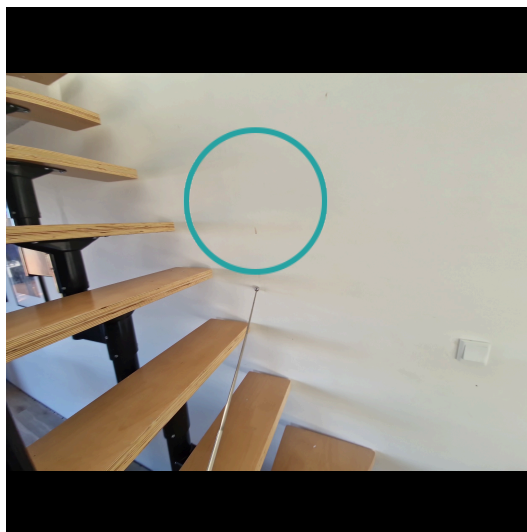
Indvendige vægge har revner i pladesamlinger, det ses bl.a. bag trappen

Forholdet er begrænset og skønnes ikke at vil udvikle sig, mindre revner er normalt forekommende ved samlinger.

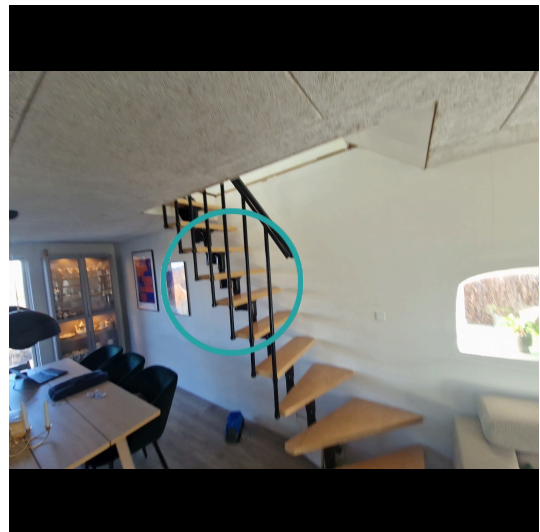
Trappen virker ustabil, og er stejl at gå på.

Det vurderes, at skaden kan udvikle sig på længere sigt.

## Indhent tilbud fra tømrer

Opgaven har ikke været mulig at prissætte, det anbefales at kontakte en tømrer med henblik på udredning af opgaven og tilbud på udbedring.

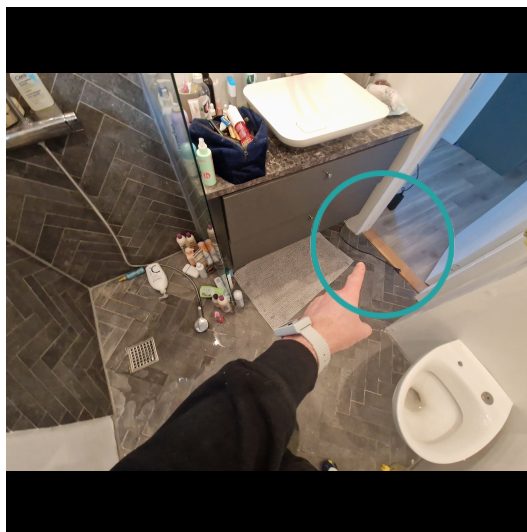
Der er ikke tilstrækkelig niveauforskel mellem overside af gulv afløbet og gulvet udenfor døråbning

Det kan medføre, at vand trænger ud fra rummet ved tilstopning/overløb og giver skader her.

## Udskiftning af gulv afløb

Udbedringseksempel: Udskiftning af gulv afløb i betongulv med fliser/klinker. Afløbsskål ophugges og udskiftes med ny afløbsskål af rustfrit stål med ramme og 140 x 140 mm rist. Inkl. membranklemflange, vandlås og studse for sideindløb. Afløbsskålen tilsluttes afløbssystemet. Beton udstøbes omkring gulv afløbet til plan med eksisterende betonlag.

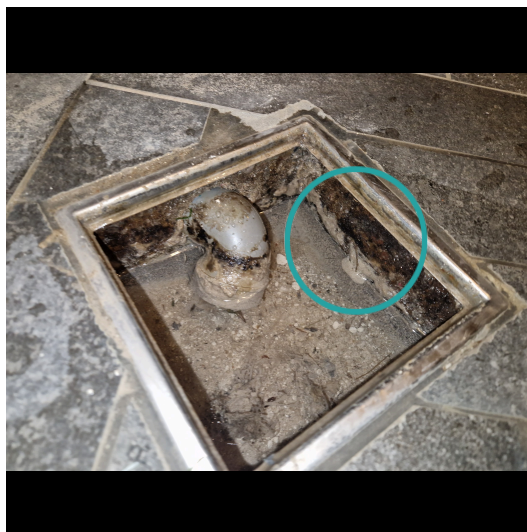
Afløbsskålen er tæret, Samt det er tilstoppet.

Afløbet er vandbelastet fra gulvoverfladen, og der er risiko for fugtindtrængen og skader på de underliggende konstruktioner og installationer.

## Udskiftning af gulvafløb

Udbedringseksempel: Udskiftning af gulvafløb i betongulv med fliser/klinker. Afløbsskål ophugges og udskiftes med ny afløbsskål af rustfrit stål med ramme og 140 x 140 mm rist. Inkl. membranklemflange, vandlås og studse for sideindløb. Afløbsskålen tilsluttes afløbssystemet. Beton udstøbes omkring gulvafløbet til plan med eksisterende betonlag.

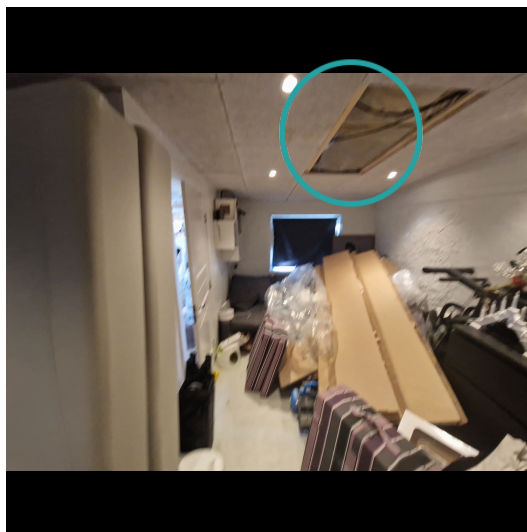
Rummet er under renovering.

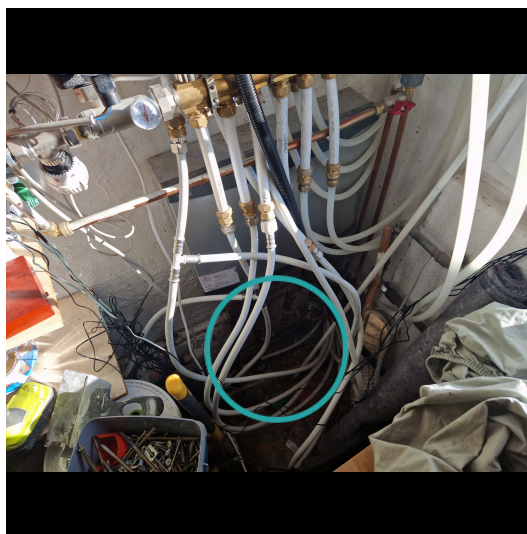
Der er ikke fuldstøbt omkring rør i teknikgraven.

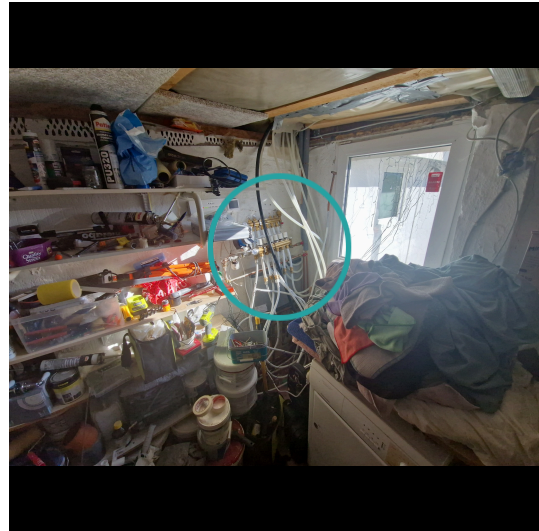
Dele af varmeinstallationen fremstår, som om den ikke er udført af autoriseret installatør. Se f.eks. i bryggers/redskabsrum.

Installationen bør gennemgås af en autoriseret VVS-installatør for lovlighed og faglig korrekt montering.

## Indhent tilbud fra vvs

Opgaven har ikke været mulig at prissætte, det anbefales at kontakte en VVS'er med henblik på udredning af opgaven og tilbud på udbedring.

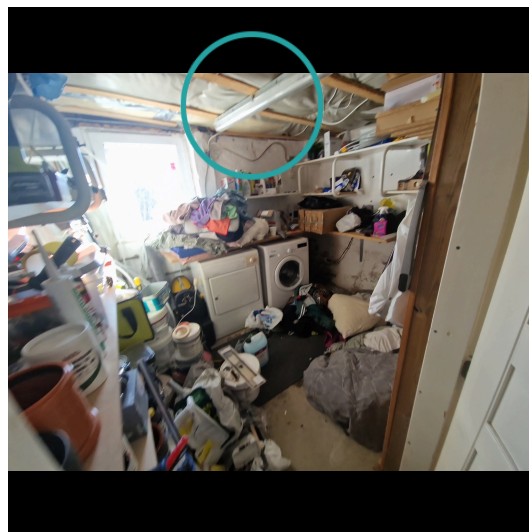
Rummet er under renovering/der mangler flere loftplader

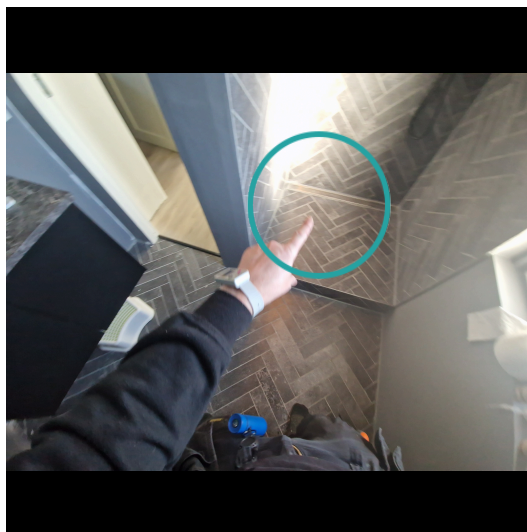
Der er ikke tilstrækkelig niveauforskel mellem overside af gulv afløbet og gulvet udenfor døråbning, samt der er for lidt fald på gulvet i brusenichen.

Det kan medføre, at vand trænger ud fra rummet ved tilstopning/overløb og giver skader her.

**Udskiftning af gulvafløb**

Udbedringseksempel: Udskiftning af gulvafløb i betongulv med fliser/klinker. Afløbsskål ophugges og udskiftes med ny afløbsskål af rustfrit stål med ramme og 140 x 140 mm rist. Inkl. membranklemflange, vandlås og studse for sideindløb. Afløbsskålen tilsluttes afløbssystemet. Beton udstøbes omkring gulvafløbet til plan med eksisterende betonlag.

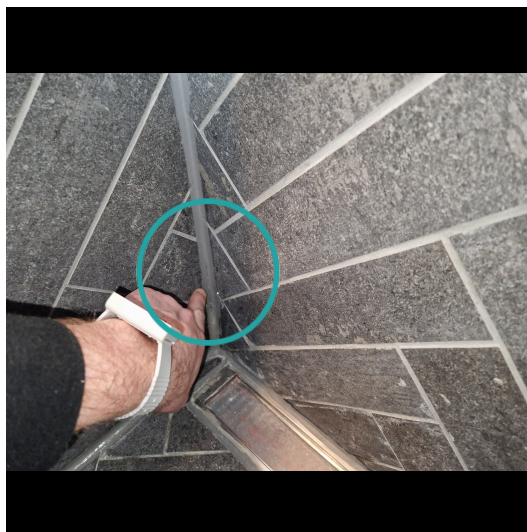
Der er defekte/revnede fuger i bruseniche ved gulv og væg.

Der er tale om fuger, som er direkte vandbelastede, hvorfor der er risiko for skader på de omkringliggende konstruktioner og installationer.

**Eftergang af fuger**

Udbedringseksempel: Eftergang af fuger i vådrum. Eksisterende fuger udskæres. Underlaget rengøres omhyggeligt, fugesider affedtes. Fugemassen påføres ved brug af flisebræt, og smøres ud for at fylde mellemrummet mellem fliser og klinker.

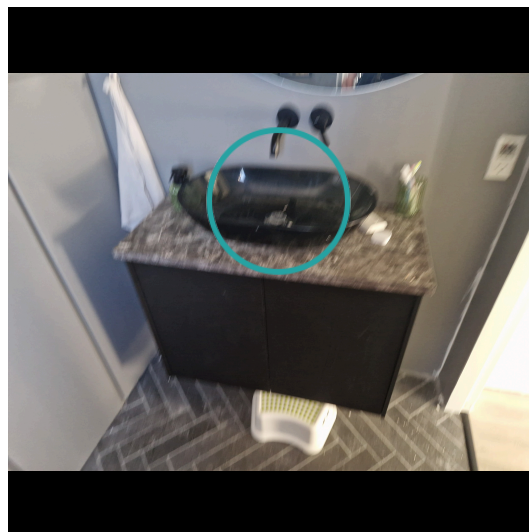
Der er ikke overløb i håndvasken eller gulvafløb

Der er risiko for vandindtrængning i de omkringliggende rum, f.eks. ved tilstopning af håndvaskens afløb.

**520,00 Timepris****Udbedring af skade/fejl/mangler**

Opgaven vurderes at kunne udbedres af en VVS'er. Vi anslår at arbejdslønnen er den største del af udbedringsomkostningen og materialer udgør en mindre del. Det anbefales derfor at lade en VVS'er udbedre opgaven på regning.

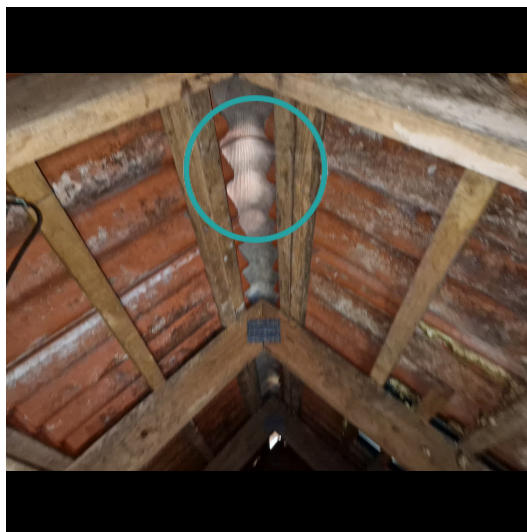
Der mangler skumbølgeklodser i rygningen

Det giver risiko for vandindtrængen ved blæst, nedbør og fygesne.

**Eftergang/montering af bølgeklodser**

Udbedringseksempel: Eftergang/montering af bølgeklodser. Plader løsnes i nødvendigt omfang. Evt. eksisterende uegnet/defekt tætning fjernes. Eftergang/montering af nye asfaltimpregnerede bølgeklodser. Pladerne fastskrues.

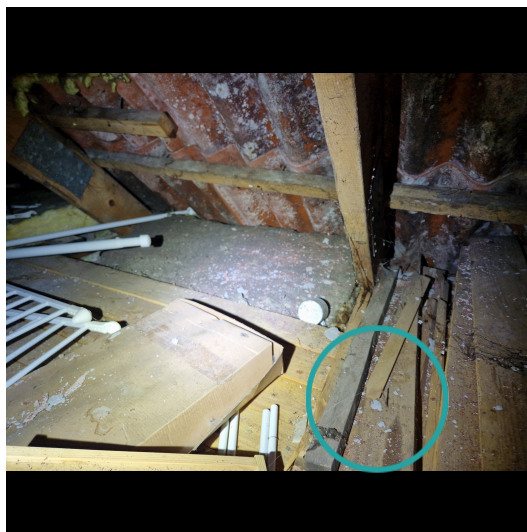
Bølgeeternittagplader er af asbestfri type og har delaminering/afskallinger på bagsiden.

Forholdet kan fortsat udvikle sig, og der er nærliggende risiko for skader på andre bygningsdele.

**Udskiftning af tagplader**

Udbedringseksempel: Udskiftning af tagplader eks. som Cembrit oplægges på det eksisterende lægteunderlag, med tætningsbånd i bølgepladernes vandrette overlæg og fastgøres med indfarvede tagskruer, spændskiver og tætningskiver. Udhængsklodser af plast med ventilation monteres over nederste taglægte ved tagfod.

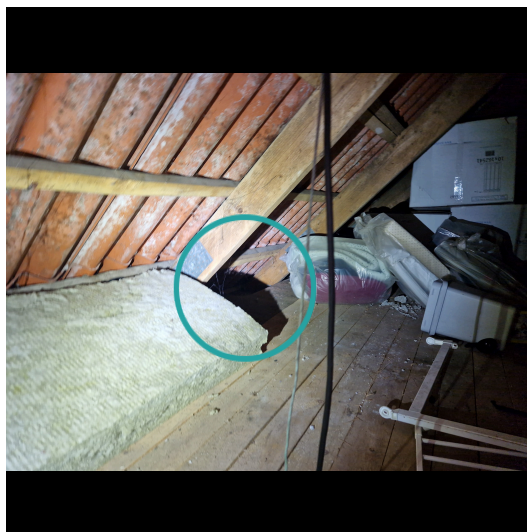
Tagrummets ventilation er begrænset

Opfugtning i tagrum er muligt på længere sigt

Der er dog ikke tegn på opfugtning af spær og træværk i tagrum pt.

**Evt. optimering af ventilation ved tagfod**

Udbedringseksempel: Etablering af ventilation i tagrum. Aftagning af mineraluld ved udhæng og montering af vindskærm af krydsfiner. Ved udhæng skal eksisterende isolering skæres væk, så der er fri passage af luft i tagrummet. Vindspærre af krydsfiner, opsættes ved spærfod længst muligt ude over ydervæggen. Krydsfineren opsættes, så der er 25-50 mm luftspalte (alt efter tagbelægningstype)

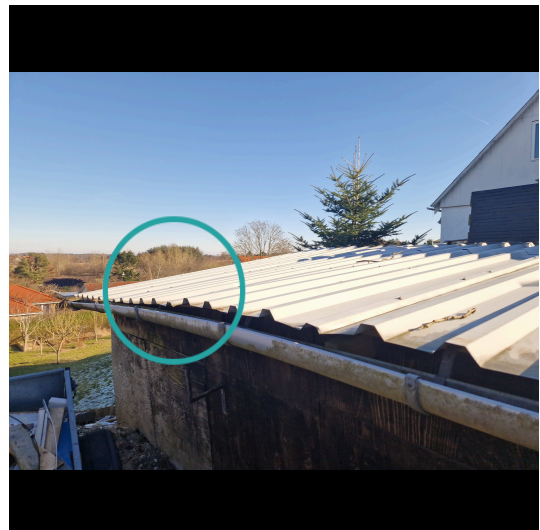
Tagfladen fremstår med større nedbøjning/ujævnheder

Der vurderes at være nærliggende risiko for skader på længere sigt.

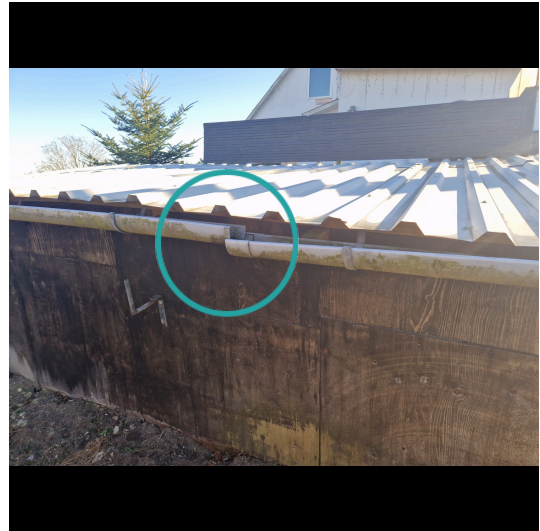
Der er utætheder i tagrenden mod nord.

Forholdet kan fortsat udvikle sig, og der er nærliggende risiko for skader på andre bygningsdele/beklædningen.

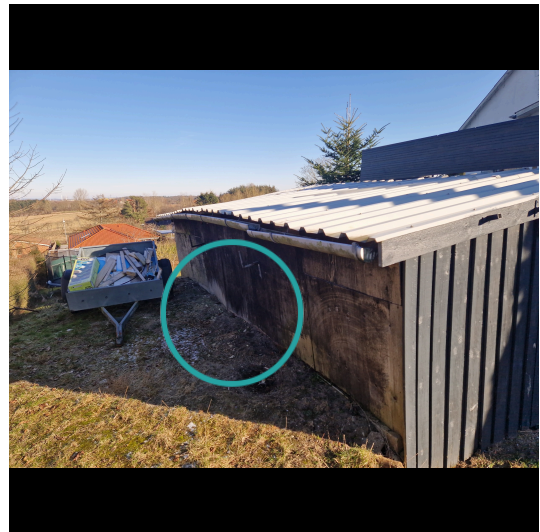
Træbeklædningen er opfugtet og med delamineringer mod terræn.

Forholdet kan medføre nedbrydning af beklædningen, og der er dermed også risiko for følgeskade på længere sigt.
