Realsyn+ for

Kofod Anchers Vej 60,  
3060 Espergærde

Dato for besigtigelse: 22-07-2026

## Introduktion til VTR rapporten

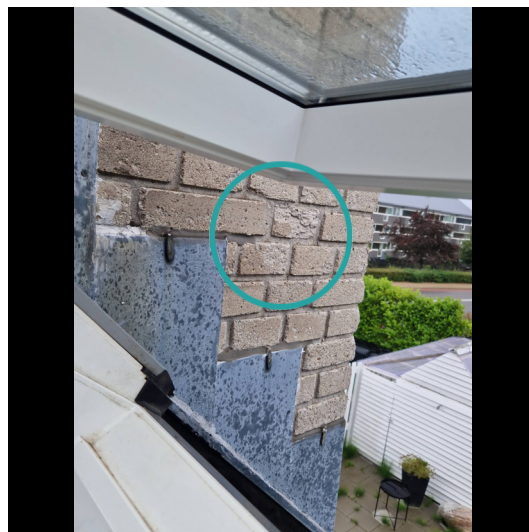
Skorsten er enkelte steder med defekte fuger eksempelvis mellem skorsten og inddækningen op af skorstenen ved blandt andet ovenlysvindue og stedvist teglsten er med overfladeskader eksempelvis ved ovenlysvindue

Det vurderes, at skaden kan udvikle sig på længere sigt.

**Kr 362,00 / Pr m2****2.932,00 Pr m2****Udskiftning af defekte mursten i skorsten inkl. fuger**

Udbedringseksempel: Udskiftning af defekte sten i skorstensrør af tegl. Defekte sten udhugges manuelt i fritstående skorstensrør med 110 mm vange. Nye maskinstrøgne hulsten indmures i mørtel efter rengøring og vanding. Der fuges med fyldte fuger og pudses med armeret puds. Eftergang af fuger i skorsten af tegl. Forvitrede/løse fuger udbedres ved udkradsning og omfugning. Skadede skorstensfuger udkradses i fuld bredde til dybde min. 25 mm fra den færdige fugeoverflade. Hele fugen udfyldes med kalkcementmørtel KC 35/65/650. Det reparerede murværk skal beskyttes mod udtørring, ved tildækning med plastfolie, og holdes tildækket i mindst 3 døgn.

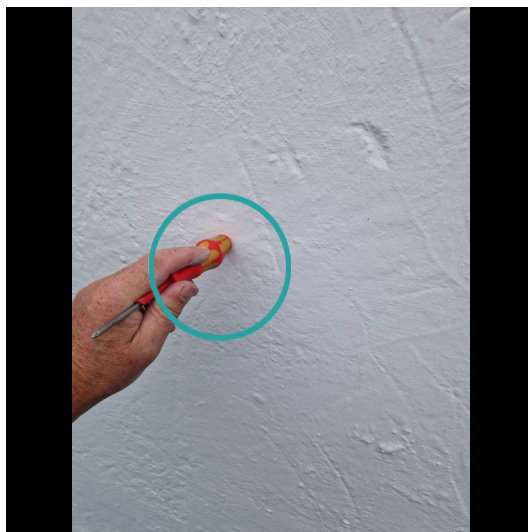
Stedvist puds med mindre god vedhæftning til underlaget eksempelvis mod vej og enkelte revner eksempelvis med dør mod entre

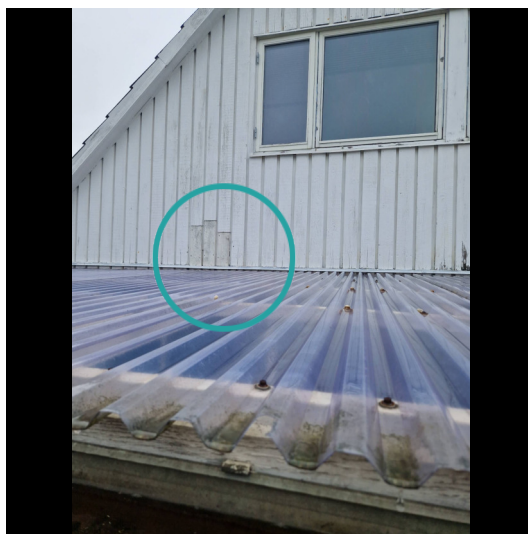
Træbeklædning i gavl mod syd er med enkelte reparationer og vindridsrevner

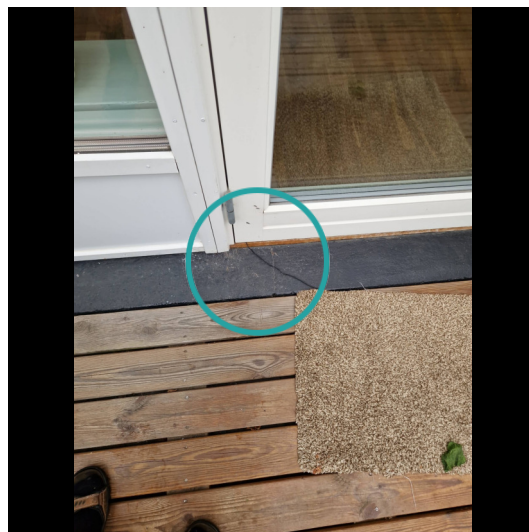
Sokkel er med enkelte revner eksempelvis mod syd ved dør samt mod nord

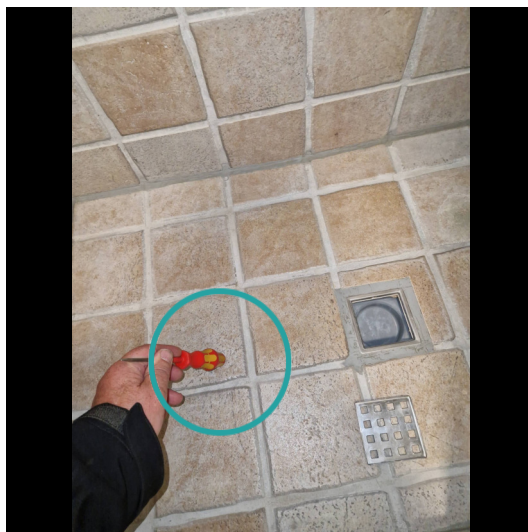
Der er gulvklinter og vægfliser med mangelfuld vedhæftning til underlaget i brusenichen

Der er tale om gulv og væg med direkte vandbelastning, hvorfor der er risiko for skader på de omkringliggende konstruktioner og installationer.

## Udskiftning af klinker/fliser

Udbedringseksempel: Udskiftning af vægfliser. Vægfliser aftages. Underlaget rengøres omhyggeligt. Overflader primes og forsegles i hjørner, omkring rørgennemføringer og ved overgang væg/gulv. Heldækkende tætningsmasse påføres. Vægfliser opsættes, fuges og afrenses. I hjørner, og i overgang væg og gulv samt omkring sanitære installationer fuges med elastisk, vådrums siliconefugemasse.

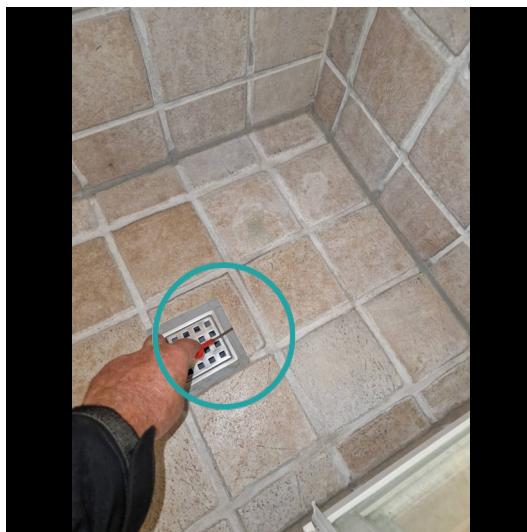
Stedvist revnede/ defekte fuger eksempelvis mellem gulv og gulv afløb i brusenichen samt mellem vægfliser i brusenichen

Der er risiko for utætheder og hermed skade på underliggende / bagvedliggende konstruktioner

## Eftergang af fuger omkring gulv afløb

Udbedringseksempel: Eftergang af fuger. Eksisterende fuger udskæres. Underlaget rengøres omhyggeligt, fugesider affedtes. Der fuges med elastisk, vådrums silikonefugemasse.

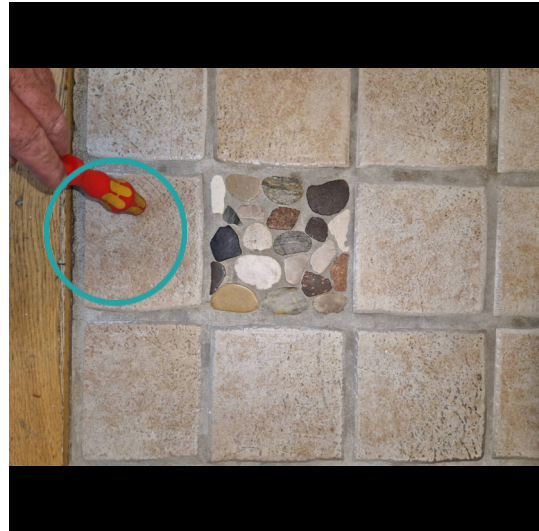
Enkelte gulvklinter med mindre god vedhæftning til underlaget eksempelvis ved dør og enkelte revnede /defekte fuger ved dør

Omfanget er på nuværende tidspunkt så begrænset, at der ikke skønnes at være nogen risiko. Uden for den hårdt vådrumsbelastet del af området

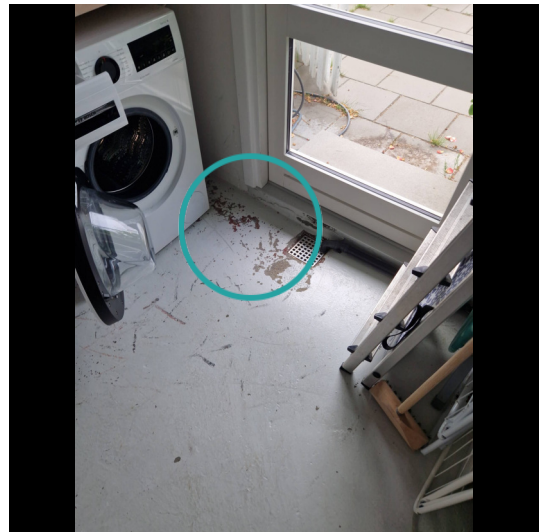
Gulv er stedvist med let slidte overflader eksempelvis ved gulv afløb og der er enkelte let revnede fuger eksempelvis mellem gulv og væg mod nordøst

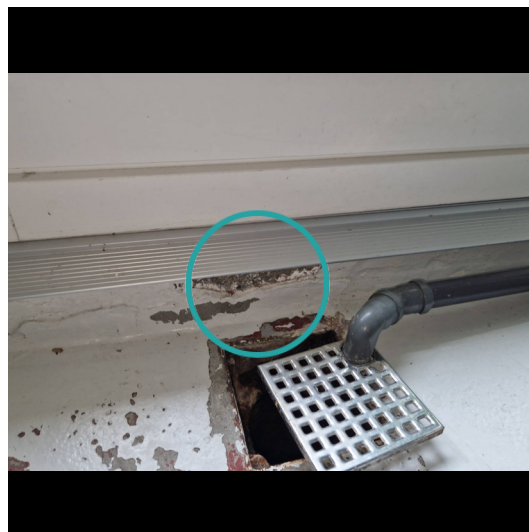
Afslået kant på opkant under dør

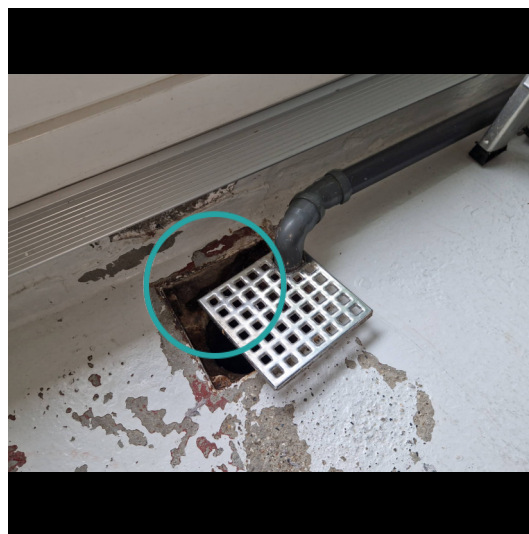
Gulv afløb er med overfladerust

Skønnes forsat at være tæt

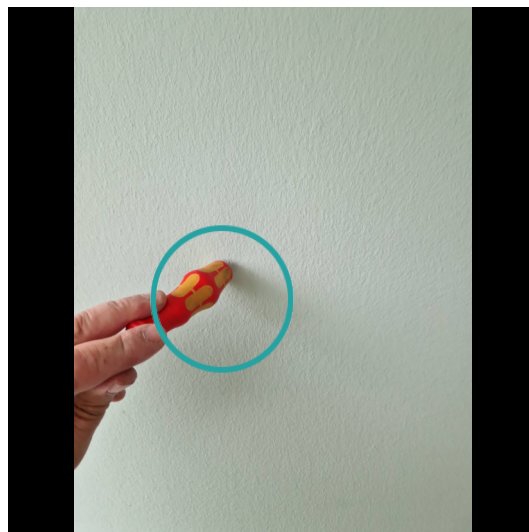
Stedvist Puds med mindre god vedhæftning til underlaget eksempelvis i stuen og i bryggers

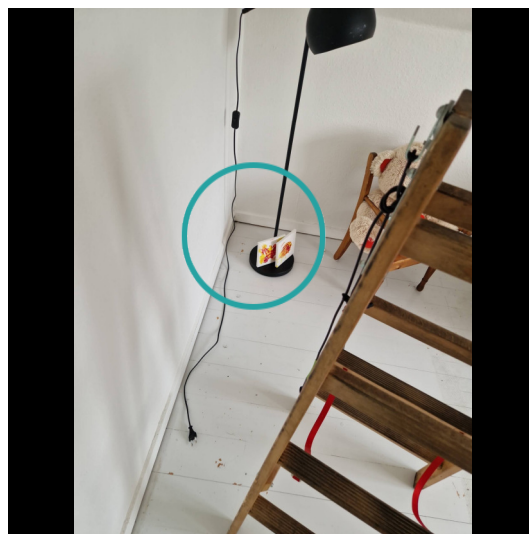
Stedvist store åbninger mellem gulv og fodpaneler eksempelvis mod nordøst

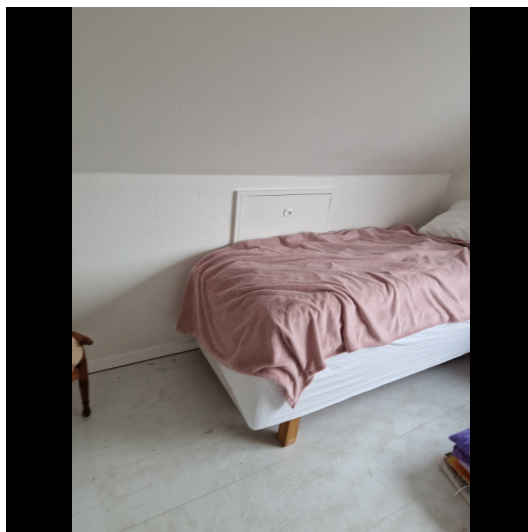
Enkelte steder store åbninger mellem gulvbrædder eksempelvis mod nord øst

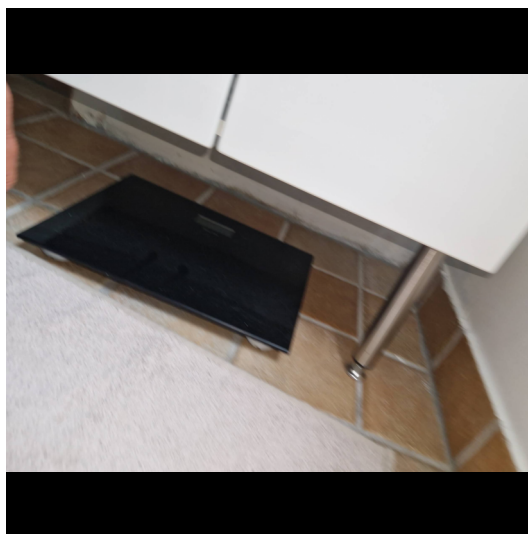
Revnet/defekt fuge mellem gulv og dørbundstykke

Uden for den hårdt vådrumsbelastede del af området

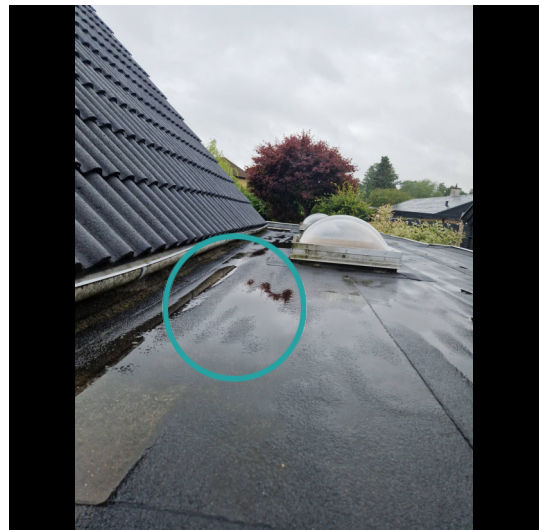
Tagdækning er stedvist med små vanddommer

Tagdækning skønnes fortsat at være tæt

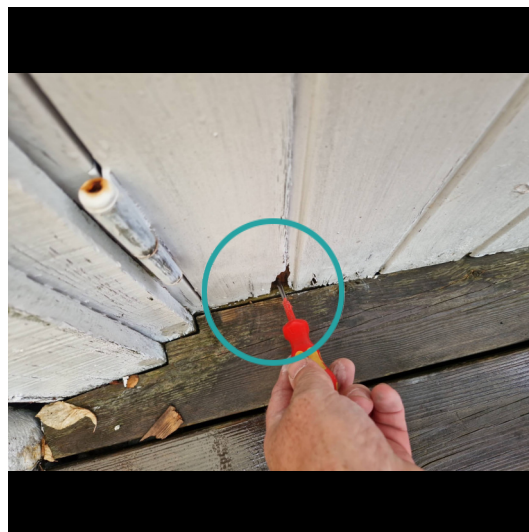
Nedbrud træ i dør mod haven

Det vurderes, at skaden kan udvikle sig på længere sigt.

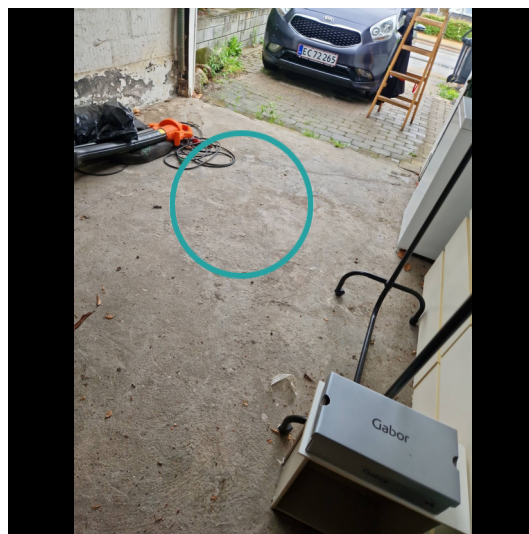
Terrændæk er stedvist med slidte overflader og enkelte revner og pudsafskalninger eksempelvis ved indkørsel til garagen

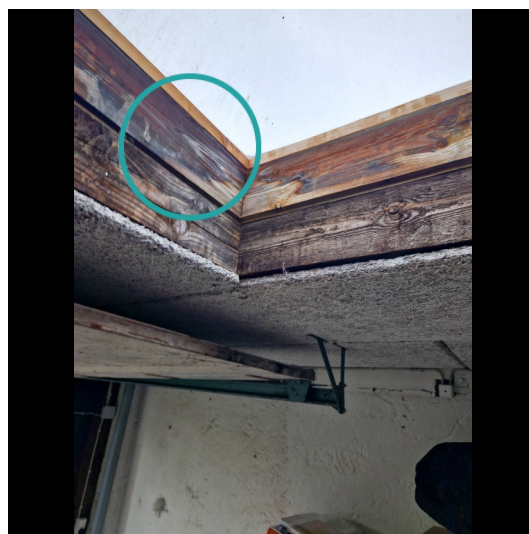
Fugtskjolder omkring ovenlysvindue

Forholdet var tørt ved fugtmåling og skønnes derfor af ældre dato.

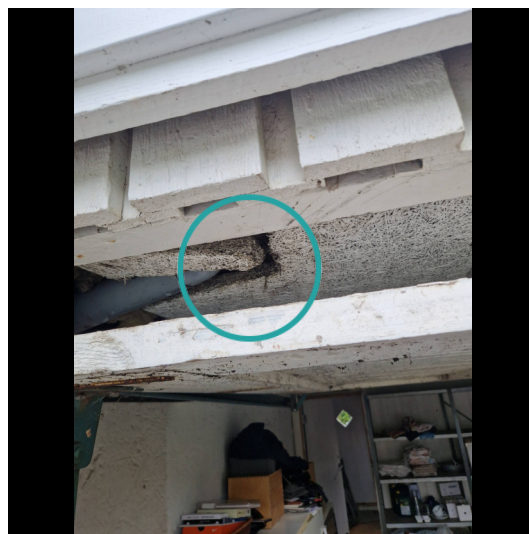
Træbeton mod nord ved garageport mangler enkelte steder og mangler enkelte steder tilstrækkelige fastgørelse til bygningsdel

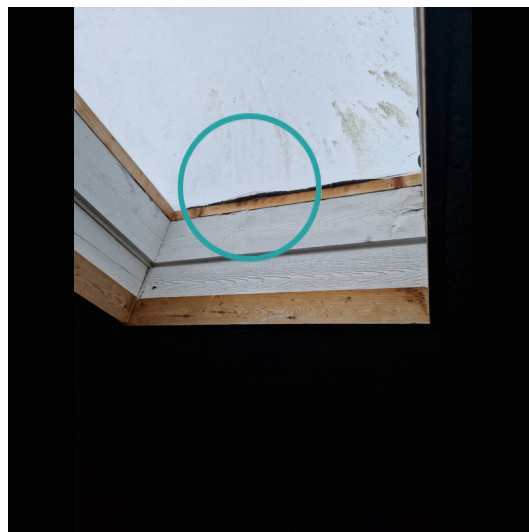
Defekt tætningsliste mellem inddækning og ovenlysvindue

Der er risiko for utætheder og hermed skade på underliggende / bagvedliggende konstruktioner

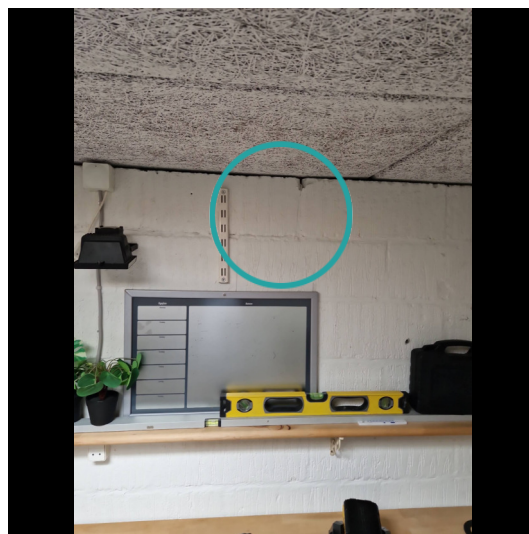
Enkelte revner eksempelvis mod vest

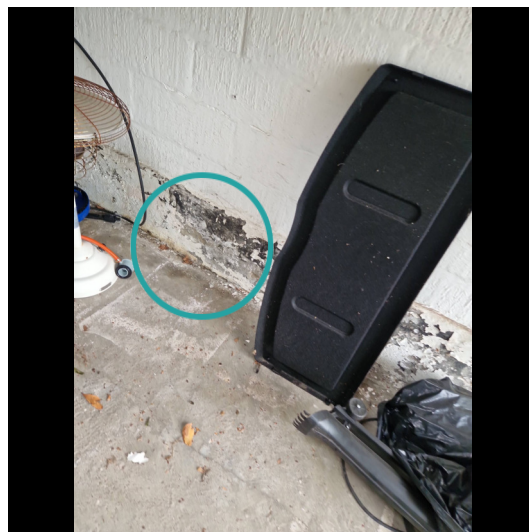
Indervægge er stedvist med pudsafskalninger og saltudtræk eksempelvis mod terrændæk / mod gulv mod nabo

Det vurderes, at skaden kan udvikle sig på længere sigt.

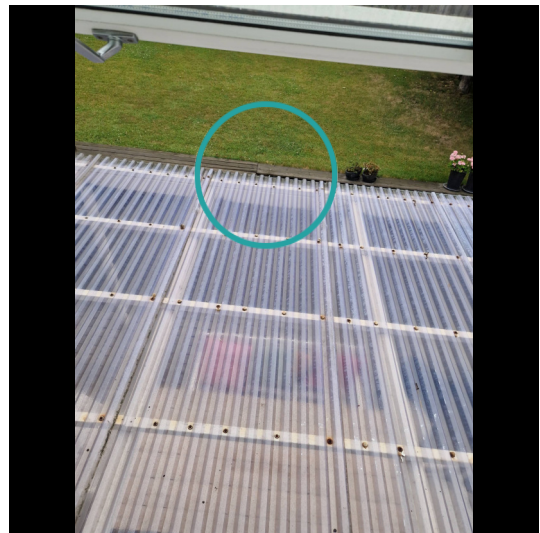
Enkelte afslået kanter på tagplader eksempelvis ved tagfod

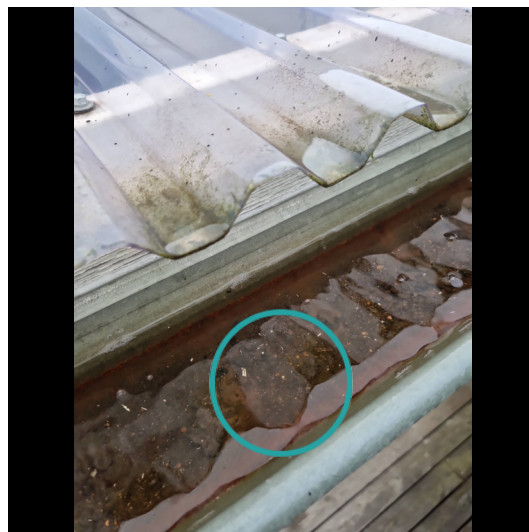
Tagrender er med rust i bund

Risiko for utætheder og hermed skade på øvrige tilstødende konstruktioner

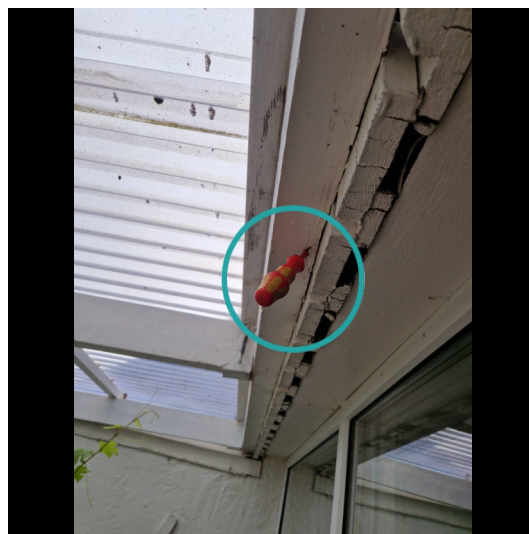
Enkelte spær med nedbrudt træ eksempelvis understøtningsspær mod hovedhus

Det vurderes, at skaden kan udvikle sig på kortere sigt.

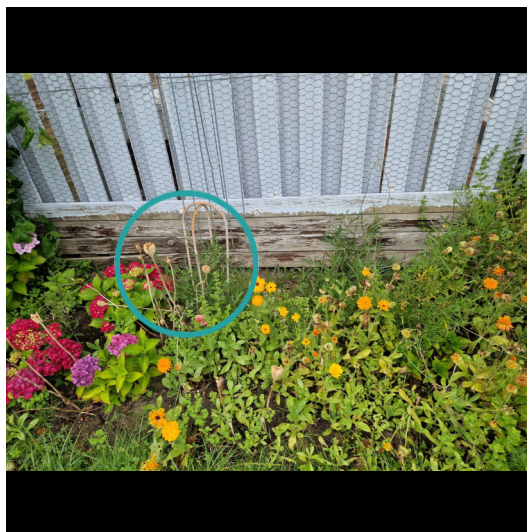
Træbeklædningen/terrassebrædder mod jord er med nedbrudt træ mod øst

Det vurderes, at skaden kan udvikle sig på længere sigt.
