Realsyn+ for

Grønlandsvej 39,  
6100 Haderslev

### Bygningsoversigt

Dato for besigtigelse: 09-02-2026

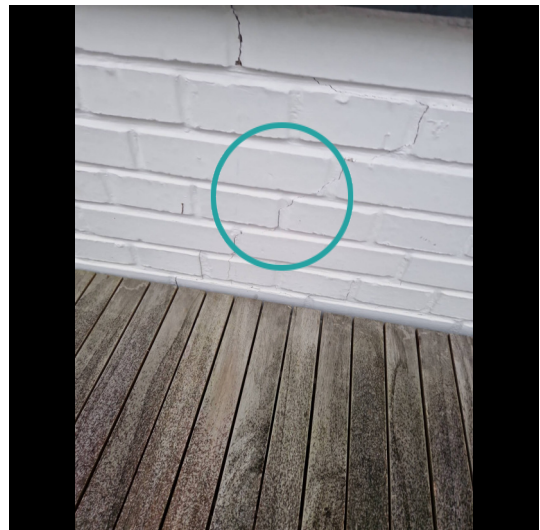
**Ydervægge****SKADE:**

Ydervægge har enkelte revner, bl.a. mod terrasse under værelses vinduer

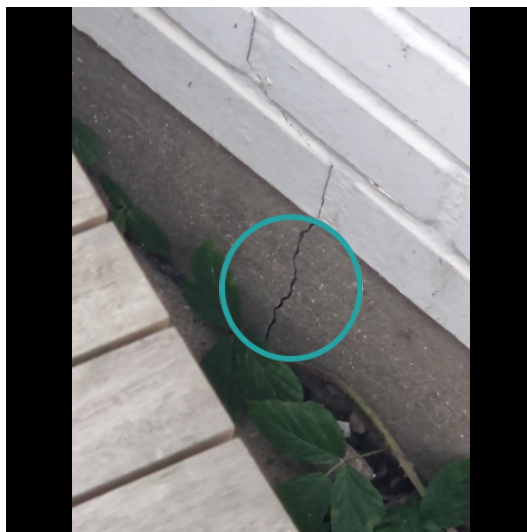
**Fundament/sokkel****SKADE:**

Der er mindre revner i sokkel bl.a. mod terrasse undervinduer.  
Revnerne fortsætter op i ydervæggen

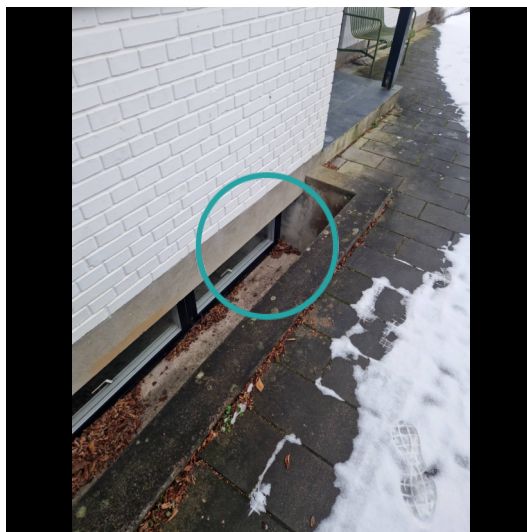
**Fundament/sokkel****SKADE:**

Lyskasse mangler afdækning

**RISIKO:**

Der er risiko for personskade.

**992,00 Pr m2****Eftergang af lyskasse**

Udbedringseksempel: Eftergang af løstsiddende puds samt revner på lyskasse. Porøs, løstsiddende puds afhugges. Revnerne udhugges, bredde min. 15 mm, afrensnes for løse partikler, vandes og udfyldes med mørtel af samme type øvrigt anvendt.

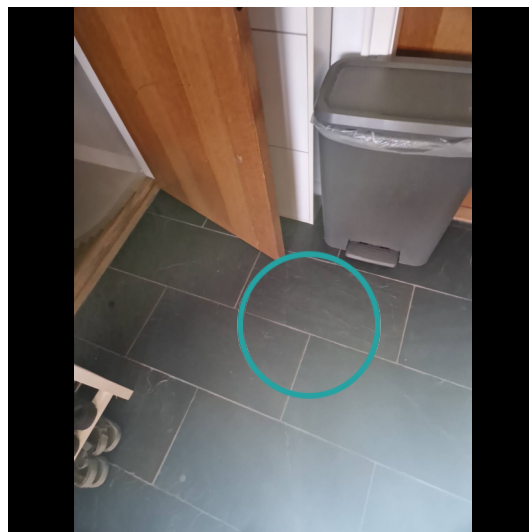
**SKADE:**

Der er enkelte gulvklinter med mangelfuld vedhæftning til underlaget f.eks ved dør mod kælder

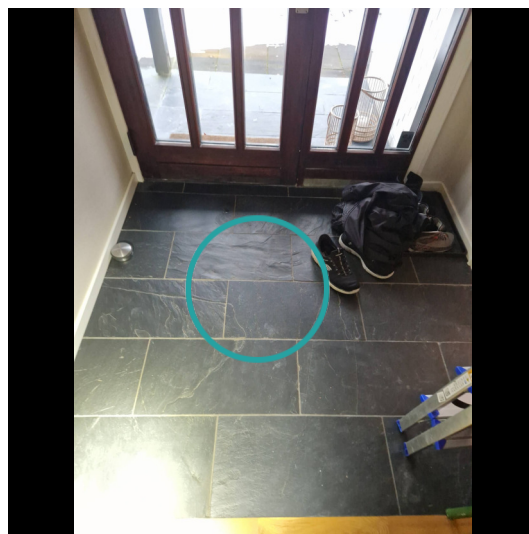
**SKADE:**

Der er gulvklinter med mangelfuld vedhæftning til underlaget ved entredør

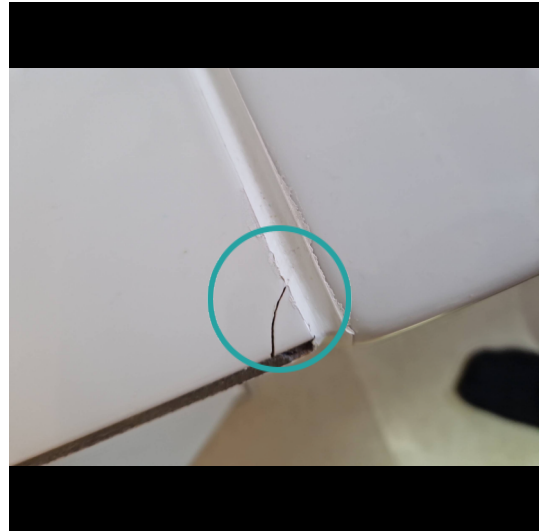
### SKADE:

Der er revnede vægflise ved badekar

### RISIKO:

Der er tale om vægge med direkte vandbelastning, hvorfor der er risiko for skader på de omkringliggende konstruktioner og installationer.

## Udskiftning af klinker/fliser

Udbedringseksempel: Udskiftning af vægfliser. Vægfliser aftages. Underlaget rengøres omhyggeligt. Overflader primes og forsegles i hjørner, omkring rørgennemføringer og ved overgang væg/gulv. Heldækkende tætningsmasse påføres. Vægfliser opsættes, fuges og afrenses. I hjørner, og i overgang væg og gulv samt omkring sanitære installationer fuges med elastisk, vådrums siliconefugemasse.

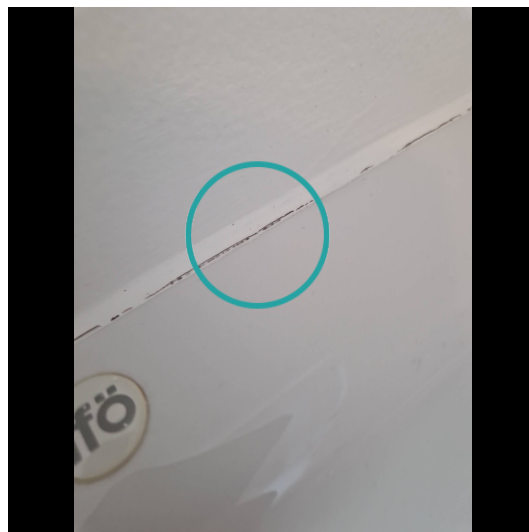
## SKADE:

Der er revner i fuger/hjørnefuger ved badekar

## RISIKO:

Der er tale om fuger, som er direkte vandbelastede, hvorfor der er risiko for skader på de omkringliggende konstruktioner og installationer.

## Eftergang af fuger

Udbedringseksempel: Eftergang af fuger. Eksisterende fuger udskæres. Underlaget rengøres omhyggeligt, fugesider affedtes.

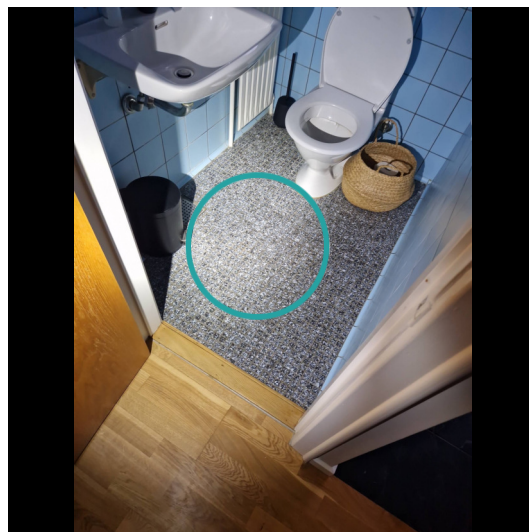
**Stueplan****SKADE:**

Der er gulvklinter og vægfliser med mangelfuld vedhæftning til underlaget

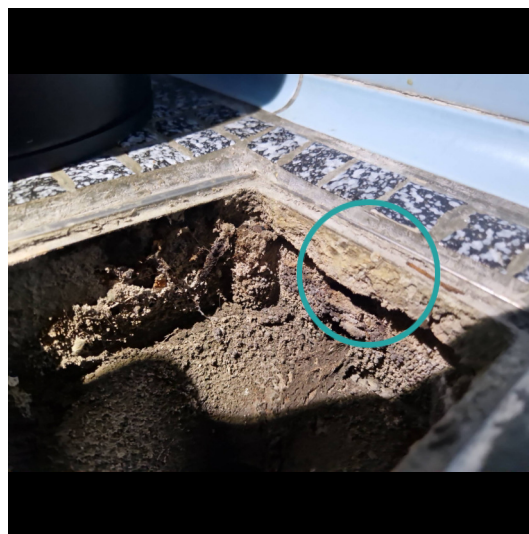
**Stueplan****SKADE:**

Der er afstand og synlig betonkant mellem afløbsskål og rist i gulv afløb

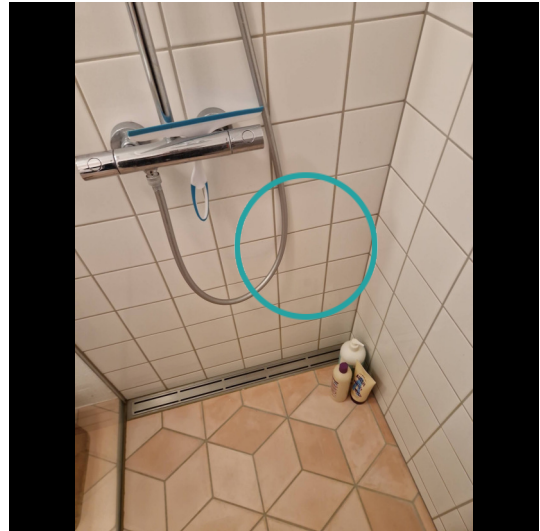
**Kælder****SKADE:**

Der er gulvklinter og vægfliser med mangelfuld vedhæftning til underlaget i brusenichen

**RISIKO:**

Der er tale om gulv og væg med direkte vandbelastning, hvorfor der er risiko for skader på de omkringliggende konstruktioner og installationer.

**Udskiftning af klinker/fliser**

Udbedringseksempel: Udskiftning af vægfliser. Vægfliser aftages. Underlaget rengøres omhyggeligt. Overflader primes og forsegles i hjørner, omkring rørgennemføringer og ved overgang væg/gulv. Heldækkende tætningsmasse påføres. Vægfliser opsættes, fuges og afrenses. I hjørner, og i overgang væg og gulv samt omkring sanitære installationer fuges med elastisk, vådrums siliconefugemasse.

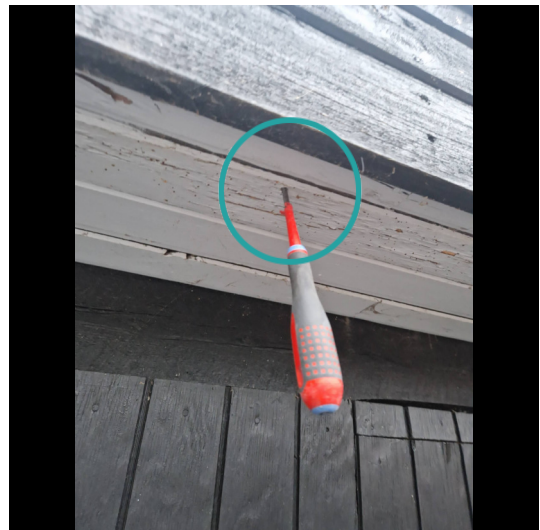
**Tag****SKADE:**

Der er begyndende nedbrydning i underbeklædning for eksempel over dør mod skur

**RISIKO:**

Det vurderes, at skaden kan udvikle sig på længere sigt.

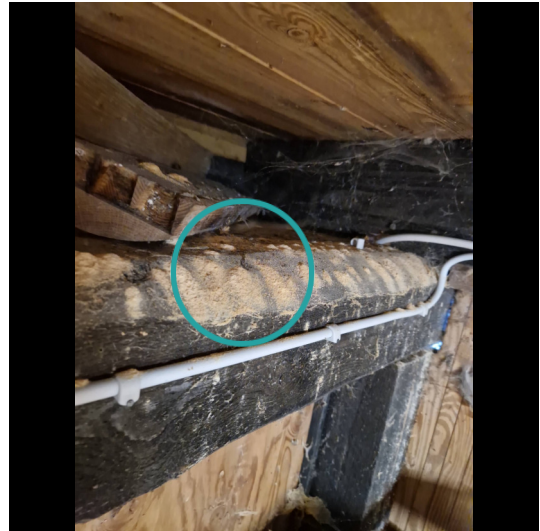
**Tag****SKADE:**

Tagkonstruktionens træværk har spor efter angreb af borebiller. Det ses f.eks. i tagrem for eksempel i skur

**RISIKO:**

Angrebet skønnes at være aktivt og det kan udvikle sig yderligere på længere sigt.

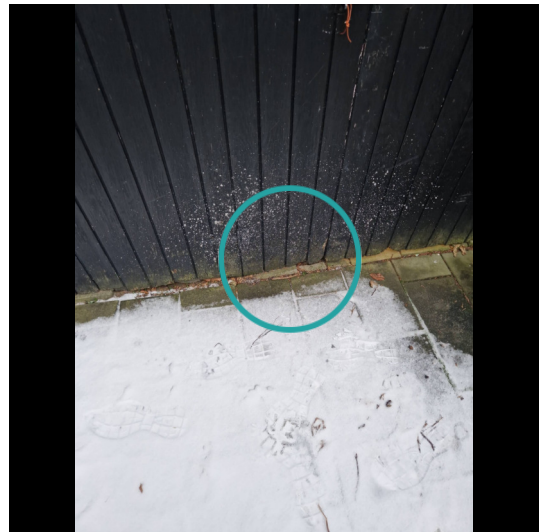
**Ydervægge****SKADE:**

Træbeklædningen er nedbrudt, især terræn

**RISIKO:**

Det må påregnes, at forholdet vil udvikle sig på længere sigt.
