Realsyn+ for

Højerupvej 41,  
4660 Store Heddinge

Dato for besigtigelse: 12-05-2026

LITRA A - Beboelse

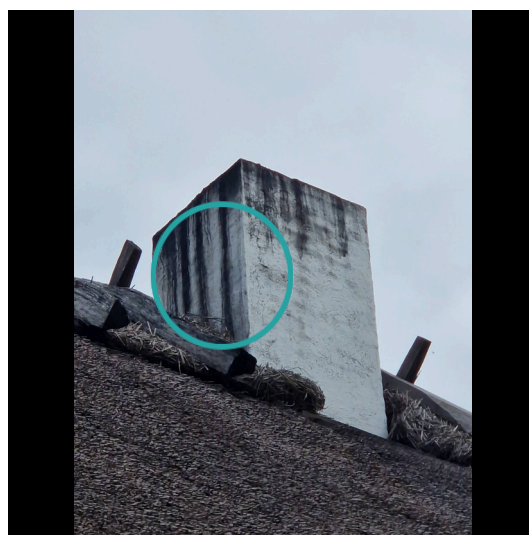
### Tag

Der er løbesod på skorsten

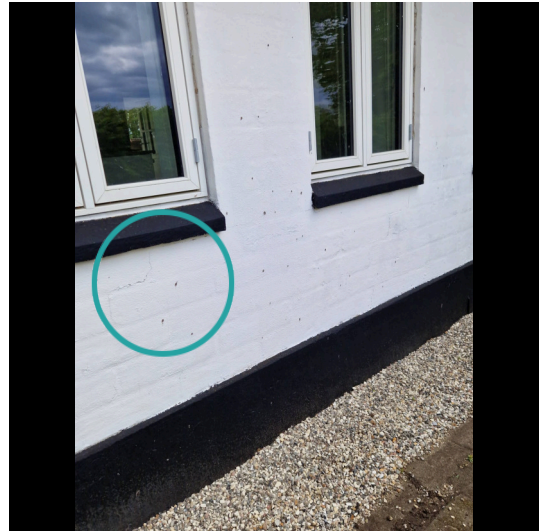
### Ydervægge

Ydervægge har flere mindre revner, bl.a. mod syd, øst og vest, samt der er skjolder/misfarvning på facade mod nord

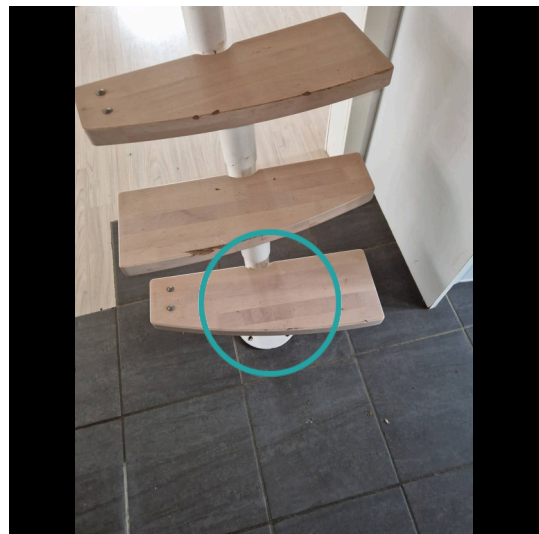
Nederste trin på trappe til 1. Sal er en anelse løst

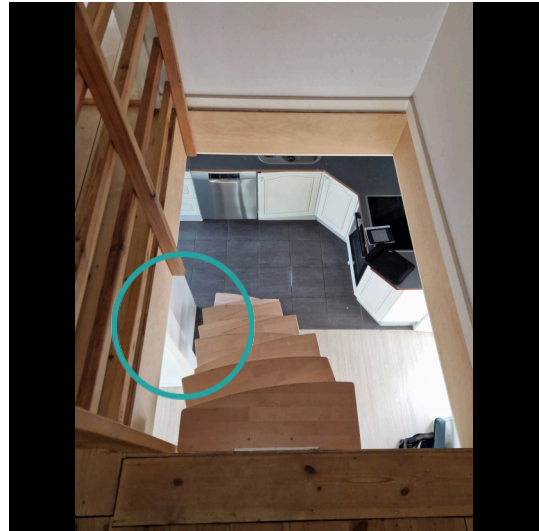
Der er ikke udført håndliste ved trappen til 1. sal

Der er risiko for personskade.

## Montering af værn m. håndliste

Udbedringseksempel: Montering af værn/håndliste.

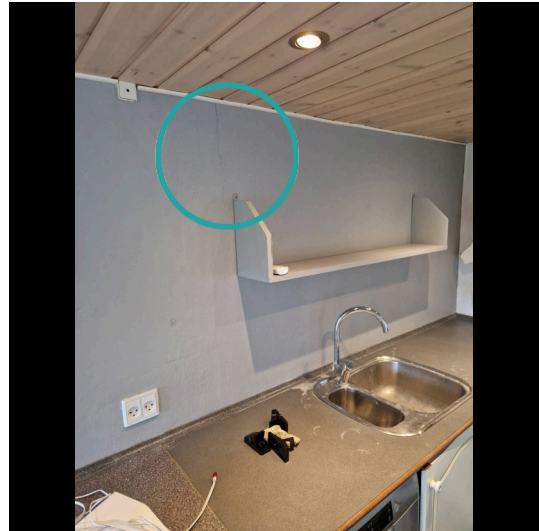
Der er registreret revner i væg mod badeværelse

Revne er gennemgående, men vurderes ikke at udvikle sig yderligere.

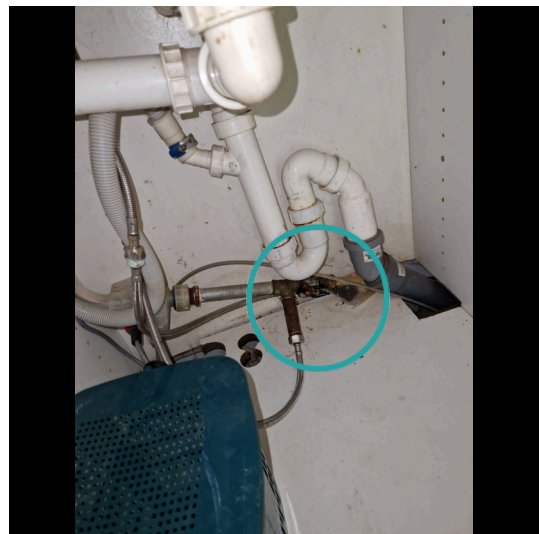
Vandrør mv. er ikke fastgjort i tilstrækkeligt omfang under vask

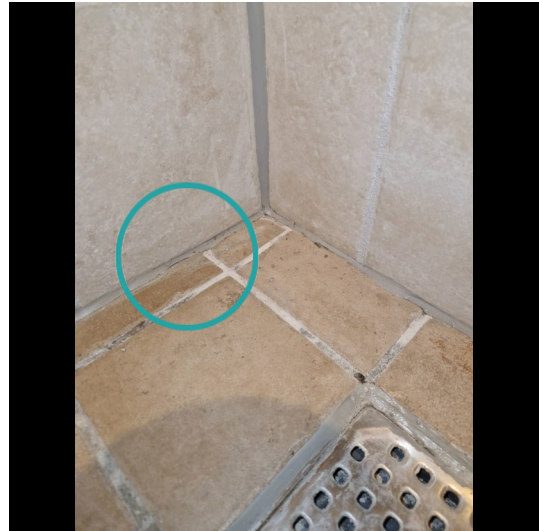
Der er defekte/revnede fuger i bruseniche ved gulv, samt mellem vægge med armatur og bagmur

Der er tale om fuger, som er direkte vandbelastede, hvorfor der er risiko for skader på de omkringliggende konstruktioner og installationer.

## Eftergang af fuger

Udbedringseksempel: Eftergang af fuger i vådrum. Eksisterende fuger udskæres. Underlaget rengøres omhyggeligt, fugesider affedtes. Fugemassen påføres ved brug af flisebræt, og smøres ud for at fylde mellemrummet mellem fliser og klinker.

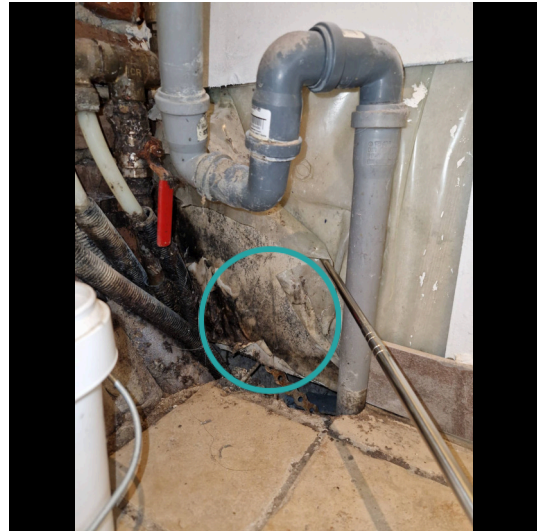
Forsatsvæg ved gulv ved vandrør/varmtvandsbeholder er med skjolder efter tidligere opfugtning

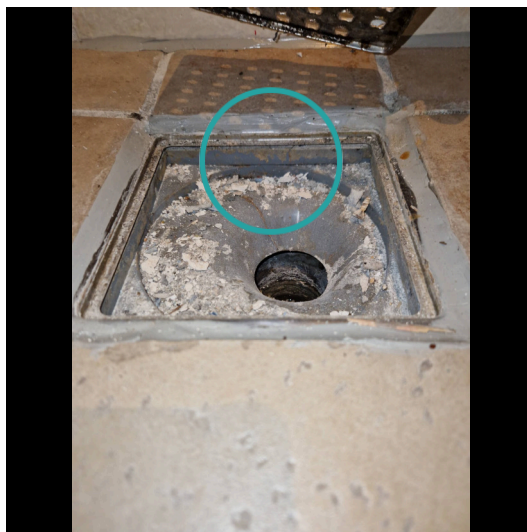
Samlingen mellem afløbsskål og rist er ikke tætsluttende i gulv afløb i bruseniche

Afløbet er vandbelastet fra gulvoverfladen, og der er risiko for fugtindtrængen og skader på de underliggende konstruktioner og installationer.

## Udskiftning af gulv afløb

Udbedringseksempel: Udskiftning af gulv afløb i betongulv med fliser/klinker. Afløbsskål ophugges og udskiftes med ny afløbsskål af rustfrit stål med ramme og 140 x 140 mm rist. Inkl. membranklemflange, vandlås og studse for sideindløb. Afløbsskålen tilsluttes afløbssystemet. Beton udstøbes omkring gulv afløbet til plan med eksisterende betonlag.

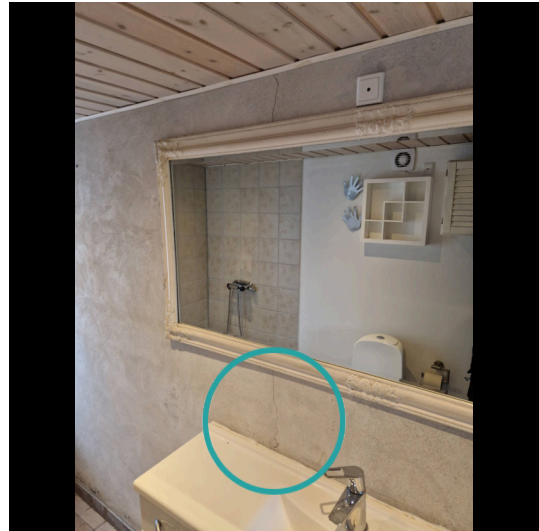
Der er registreret revner i vægge, midt på væg mod køkken, samt ved vindue

Det vurderes ikke, at skaden vil udvikle sig yderligere.

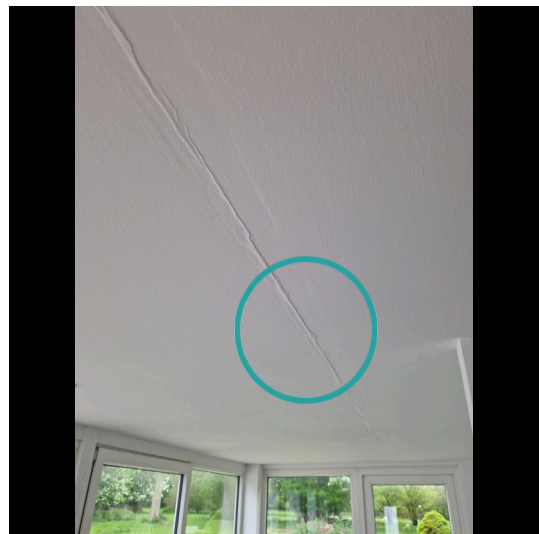
Der er synlige pladesamlinger i loft

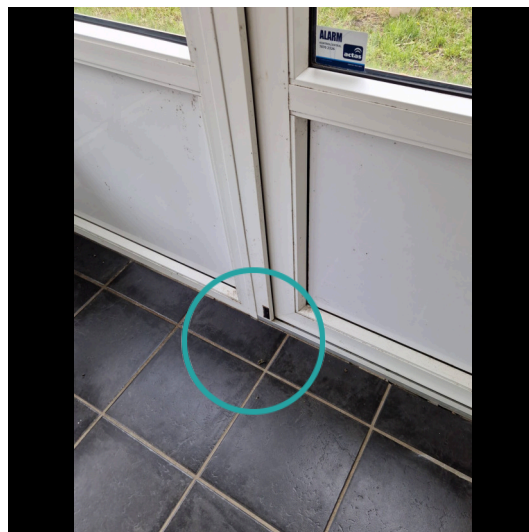
Der er gulvklinker med mangelfuld vedhæftning til underlaget, samt flisefuge er med revner og udfalden, bag brændeovn i stue. Ligeledes er der klinker med manglende vedhæftning og revnet/udfalden flisefuge i entre, se f.eks. mod syd

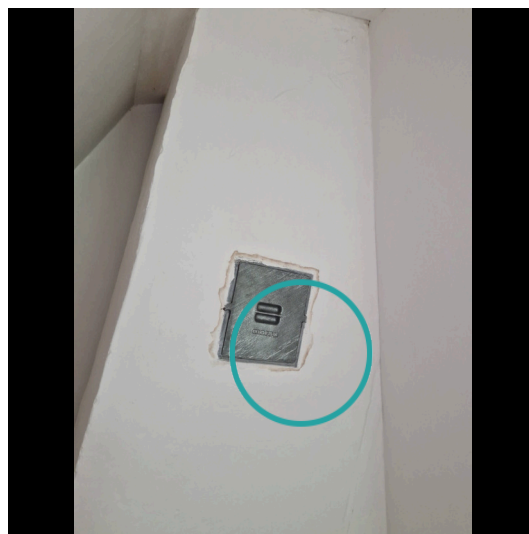
Der er en anelse skjolder omkring renselem på skorsten

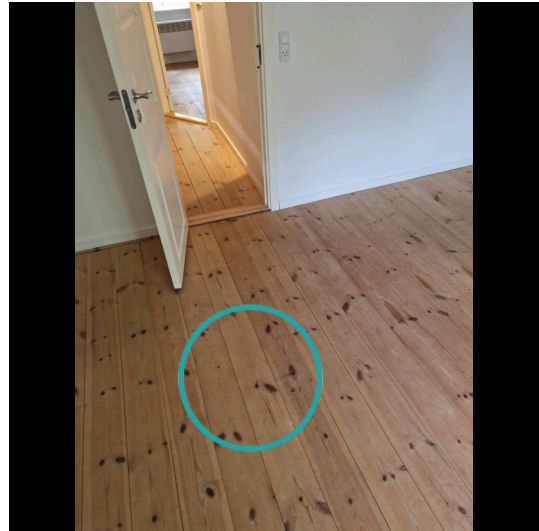
Trægulvet knirker/fjedrer/er eftergivende ved belastning samt har mindre skævheder og ujævnheder og er ude af vater enkelte steder, se f.eks. mod nord
