# VISUEL ELINSTALLATIONS RAPPORT

Skovbrynet 129, Vesterlund 7323 Give

DOMUTECH

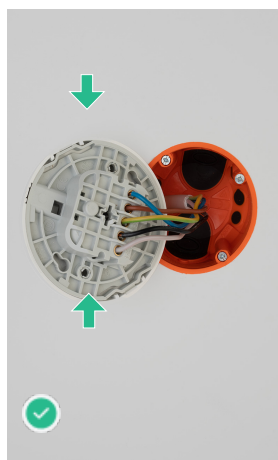
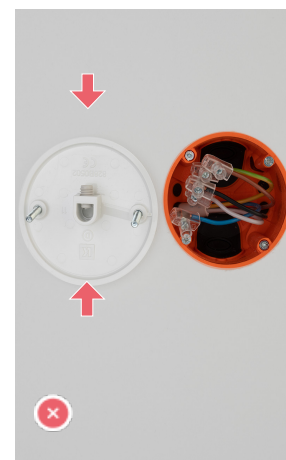
#### Skade nr. 2

Der mangler faste tilslutningsklemmer for ikke fastmonterede lamper.

Klemmer til adskillelse mellem installations- og brugerside mangler. Risikoen for stød vurderes som lav.

Siden 1. Maj 1963 har der været et krav til adskillelse mellem installation og brugerside, i et lampeudtag. Adskillelsen består af det man kalder for et lampeudtag i dag. Lampeudtaget har to sider, med klemmer på hver side. f. eks...

Billedeksempel på lignende skade

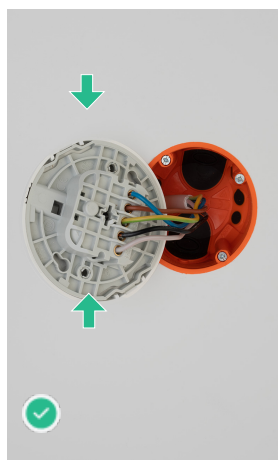
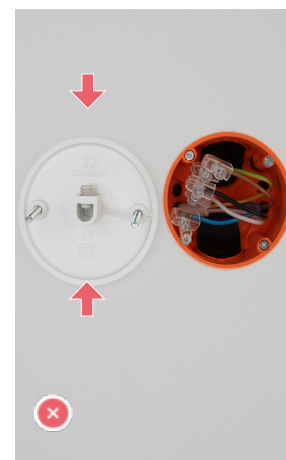
#### Skade nr. 3

Der mangler faste tilslutningsklemmer for ikke fastmonterede lamper.

Klemmer til adskillelse mellem installations- og brugerside mangler. Risikoen for stød vurderes som lav.

Siden 1. Maj 1963 har der været et krav til adskillelse mellem installation og brugerside, i et lampeudtag. Adskillelsen består af det man kalder for et lampeudtag i dag. Lampeudtaget har to sider, med klemmer på hver side. f. eks...

Billedeksempel på lignende skade

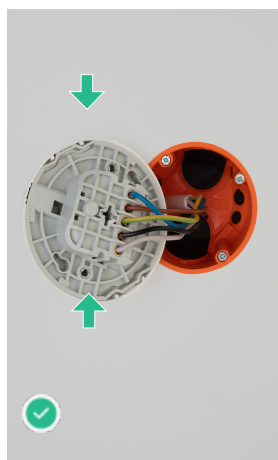
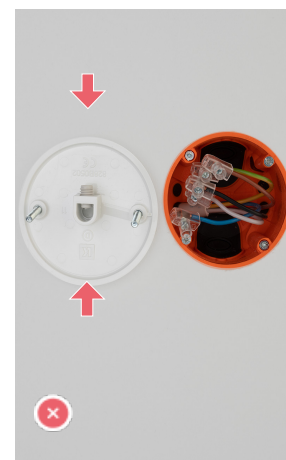
#### Skade nr. 4

Der mangler faste tilslutningsklemmer for ikke fastmonterede lamper.

Klemmer til adskillelse mellem installations- og brugerside mangler. Risikoen for stød vurderes som lav.

Siden 1. Maj 1963 har der været et krav til adskillelse mellem installation og brugerside, i et lampeudtag. Adskillelsen består af det man kalder for et lampeudtag i dag. Lampeudtaget har to sider, med klemmer på hver side. f. eks...

Billedeksempel på lignende skade

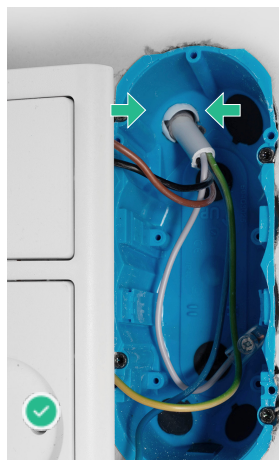
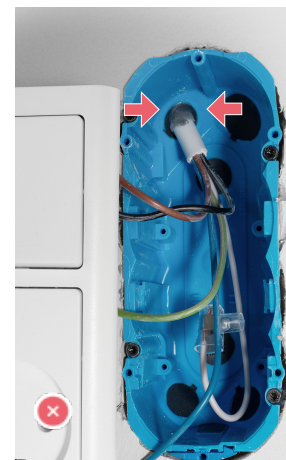
#### Skade nr. 5

Dåser bag stikkontakter eller afbrydere er ikke installeret efter fabrikantens anvisninger.

Anvisningerne til dåser bag stikkontakter, eller afbrydere er ikke fulgt.

Siden 1. April 1939 har der været et krav til dåser bag afbrydere og stikkontakter. Disse dåser har til formål at skærme bygningsdele, hvis der opstår en kortslutning i en tilslutning eller samling. Eller mod unødigt opvarmning og ...

**Billedeksempel** på lignende skade

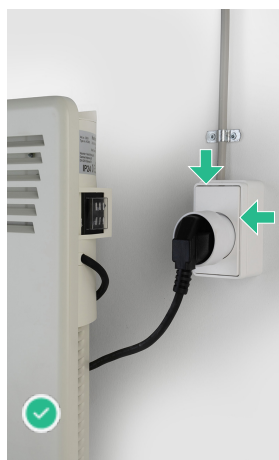
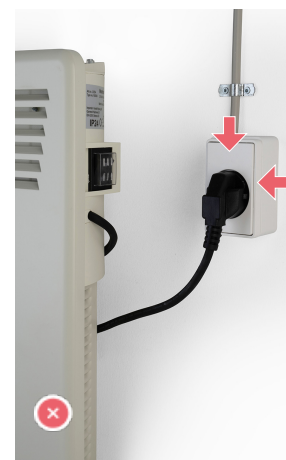
#### Skade nr. 6

Der mangler virksom beskyttelsesleder i flere stikkontakter og tilslutningssteder.

Det tidsmæssige krav om virksam jord til elvarmen, er ikke overholdt. Risikoen for stød vurderes som middel.

Elpaneler (elradiatorer), varmepumper, skal have en virksam beskyttelsesleder, såfremt alderen på installationen kræver det. Det skal det fordi, at disse apparater betegnes som klasse 1 brugsgenstande. Det betyder et elektrisk app...

Billedeksempel på lignende skade

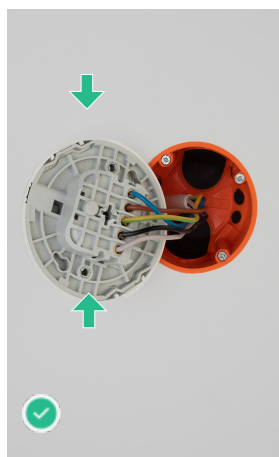
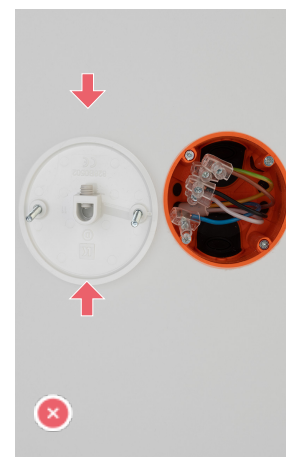
#### Skade nr. 7

Der mangler faste tilslutningsklemmer for ikke fastmonterede lamper.

Klemmer til adskillelse mellem installations- og brugerside mangler. Risikoen for stød vurderes som lav.

Siden 1. Maj 1963 har der været et krav til adskillelse mellem installation og brugerside, i et lampeudtag. Adskillelsen består af det man kalder for et lampeudtag i dag. Lampeudtaget har to sider, med klemmer på hver side. f. eks...

Billedeksempel på lignende skade
