Realsyn+ for

Lyøvej 77,
6100 Haderslev

Bygningsoversigt

Dato for besigtigelse: 23-03-2026

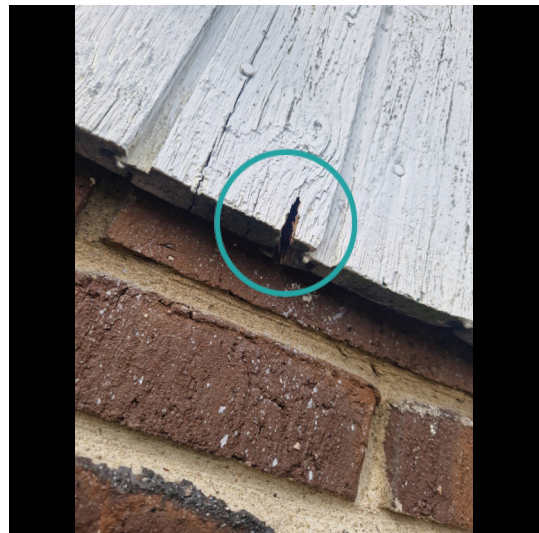
Udvendigt træværk ved og omkring tag har påbegyndende nedbrudt træ. Forholdet er konstateret i for eksempel gavlbeklædning mod Vejen

Det vurderes, at skaden kan udvikle sig på længere sigt.

Udskiftning af beklædning

Udbedringseksempel: Udskiftning med bræddebeklædning af fyrretræ med lister. Bræddebeklædning med lister opsættes på ydervæg og behandles med plastalkydræbeskyttelse. Nedrivning af eksisterende bræddebeklædning. Ny bræddebeklædning monteres. Beklædningen malerbehandles med træbeskyttelse.

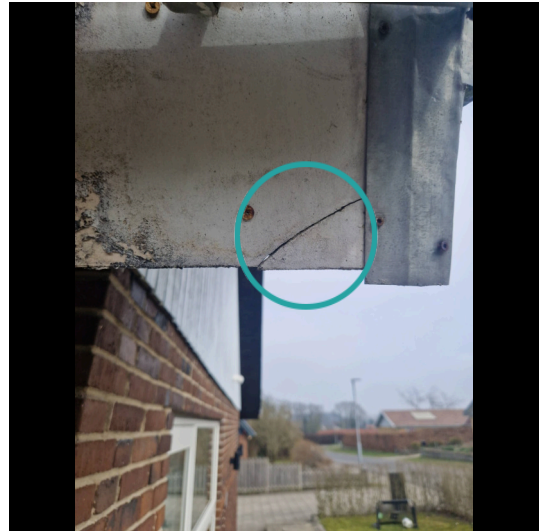
Der er knækket hjørne på sternplade Til venstre for entredør

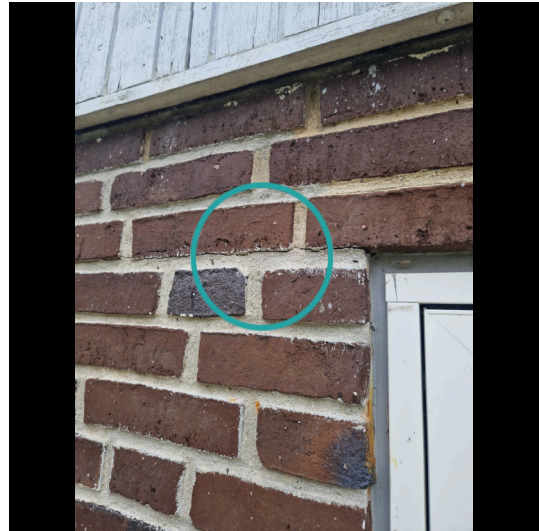
Ydervægge har enkelte revner, bl.a. over værelsesvinduer mod vest

Forholdet vurderes at give anledning til fugtindtrængning, hvilket kan medføre skader på de bagvedliggende konstruktioner på sigt. Revnerne vurderes i sig selv at være stabile, men er dog af en sådan karakter, at yderligere udvikling over en længere årrække samt mindre revnedannelse efter reparation kan forekomme.

Udkradsning og udbedring af fuger

Udbedringseksempel: Eftergang af fuger. Forvitrede/løse fuger, synlige revner og huller i fuger udbedres ved udkradsning og omfugning. Fuger udkradses i fuld bredde til dybde min. 15 mm fra den færdige fugeoverflade. I ældre facader udkradses til dybde min. 25 mm. Efter rengøring og vanding efterfuges med tilbageliggende fuger.

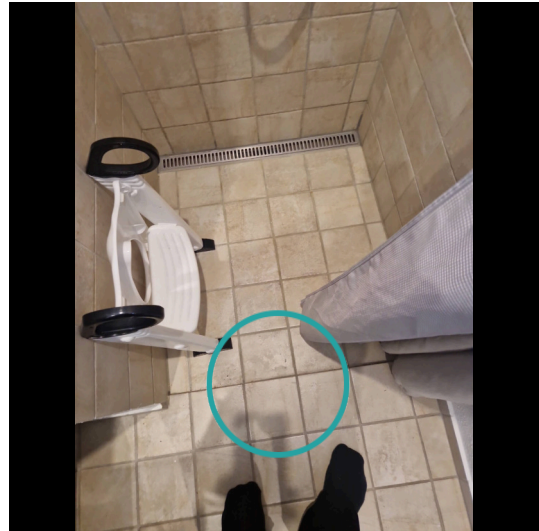
Der er gulvklinter og vægfliser med mangelfuld vedhæftning til underlaget i brusenichen

Der er tale om gulv og væg med direkte vandbelastning, hvorfor der er risiko for skader på de omkringliggende konstruktioner og installationer.

Udskiftning af klinker/fliser

Udbedringseksempel: Udskiftning af fliser/klinker. Aftagning af fliser/klinker. Underlaget rengøres omhyggeligt. Svummelag af cement og fint sand 1:1 arbejdes ind i underlaget. Afretningslag af slidlagsbeton 0-4 mm udlægges, komprimeres og afrettes, lagtykkelse 20 mm. Flexibel fliseklæb, 3,5 kg/m², påføres. fliser/klinker udlægges, fuges med cementbaseret fugemasse og afrenses. I overgang væg og gulv fuges med silicone fugemasse.

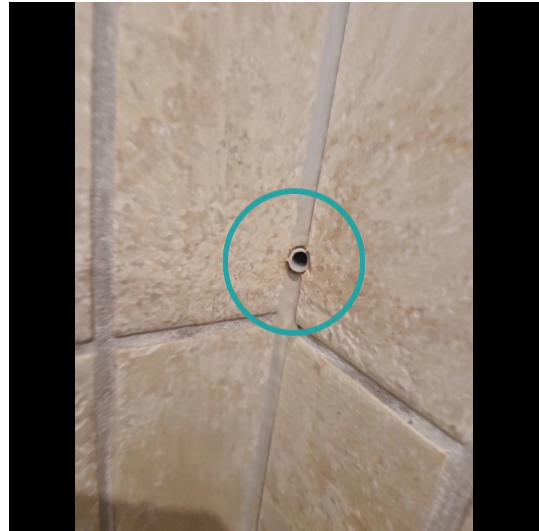
Der er revner i fuger/hjørnefuger samt gamle montagehuller i bruseniche

Der er tale om fuger, som er direkte vandbelastede, hvorfor der er risiko for skader på de omkringliggende konstruktioner og installationer.

Eftergang af fuger

Udbedringseksempel: Eftergang af fuger. Eksisterende fuger udskæres. Underlaget rengøres omhyggeligt, fugesider affedtes.

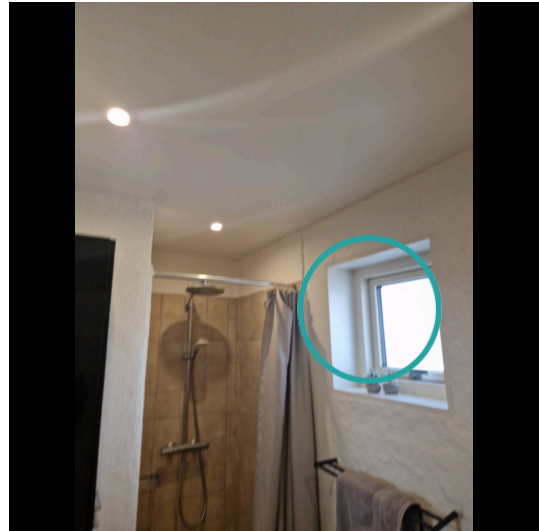
Der er kun rumaftræk gennem vindue i rummet

Der ses ingen tegn på skade ved besigtigelsen.

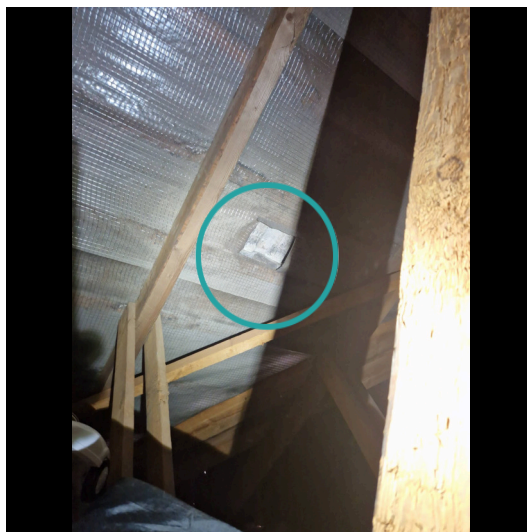
Undertag har flere defekter og er utæt

Forholdet kan fortsat udvikle sig, og der er nærliggende risiko for skader på andre bygningsdele.

Udbedring/reparation af undertag

Udbedringseksempel: Aftagning af tagbelægning, reparation, opstramning af undertag og genudlægning af tagbelægning. Undertaget repareres og strammes op, så det højst hænger 10-15 mm. Fjedre til fastholdelse af undertag monteres på taglæggerne udefra. Den nedtagne tagbelægning genoplægges på lægteunderlaget.

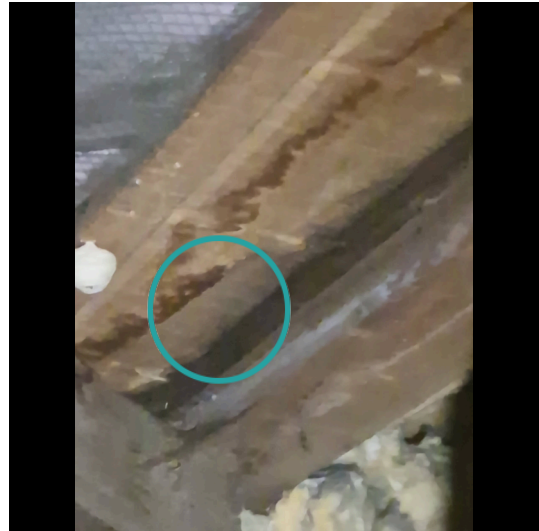
Skotrendebrædder og planker under skotrende mod syd er skjoldede/misfarvede. Forholdet er konstateret i tagrum.

Forholdet antyder, at der jævnligt sker uhensigtsmæssige opfugtninger, hvilket kan give anledning til skader på sigt.

Udskiftning af skotrende

Udbedringseksempel: Udskiftning af skotrende. Tagbelægningen langs med skotrende nedtages.

Skotrendebræddeunderlag nedtages. Skotrendeunderlag udføres af ru pløjede brædder, kantlægter i dimension som øvrige taglægter. Brædderne sømmes til spær. Skotrende af zink 12, snit 500 mm, monteres.

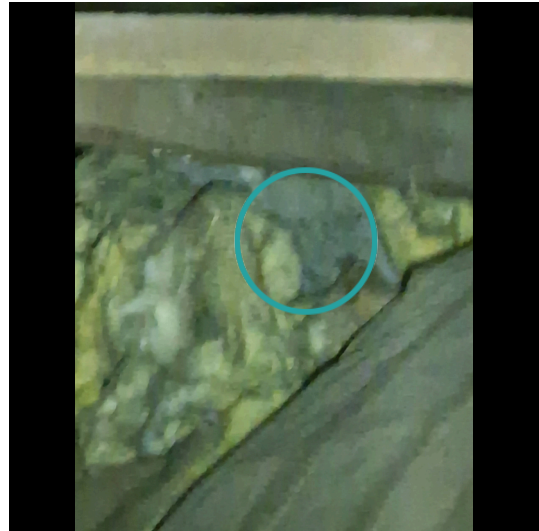
Aftrækskanal fra badeværelse er ikke isoleret i tagrum

Dette kan medføre kondensafsætning og fugtskader.

Isolering af aftrækskanal

Udbedringseksempel: Isolering på aftrækskanal. Aftrækskanal isoleres ved omvikling med lamelmåtter, lagtykkelse 50 mm, afsluttet med Isogenopak.

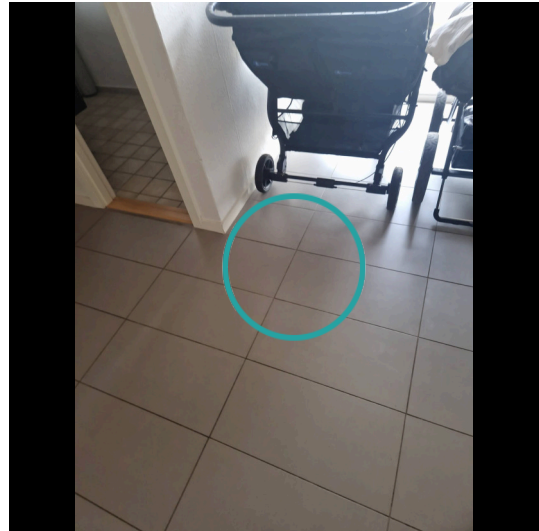
Der er enkelte gulvklinter med mangelfuld vedhæftning til underlaget

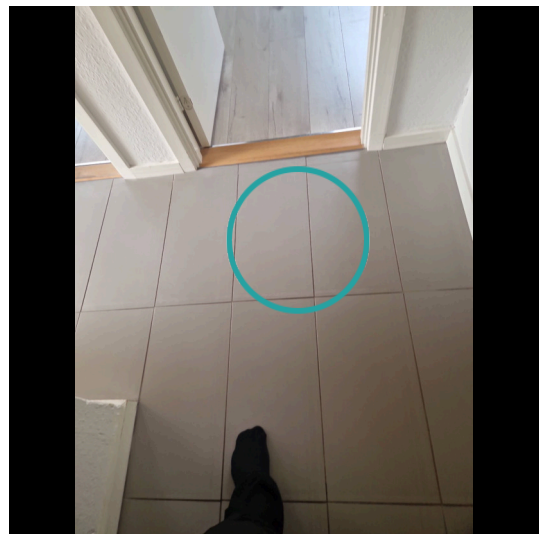
Der er gulvklinter med mangelfuld vedhæftning til underlaget f.eks ved værelser

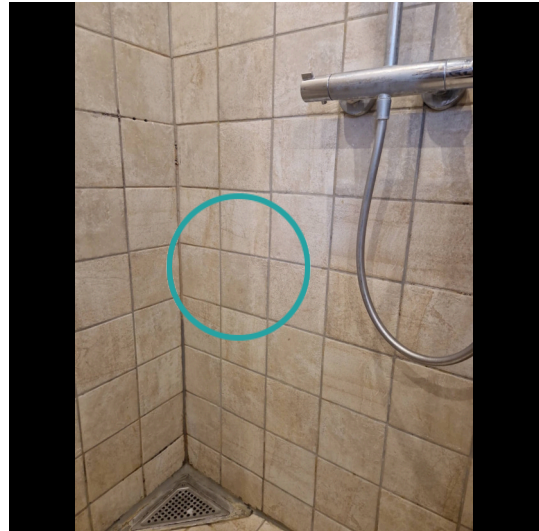
Der er enkelte vægfliser med mangelfuld vedhæftning til underlaget ved blandinsbatteri

Der er tale om vægge med direkte vandbelastning, hvorfor der er risiko for skader på de omkringliggende konstruktioner og installationer.

Udskiftning af klinker/fliser

Udbedringseksempel: Udskiftning af fliser/klinker. Aftagning af fliser/klinker. Underlaget rengøres omhyggeligt. Svummelag af cement og fint sand 1:1 arbejdes ind i underlaget. Afretningslag af slidlagsbeton 0-4 mm udlægges, komprimeres og afrettes, lagtykkelse 20 mm. Fleksibel fliseklæb, 3,5 kg/m², påføres. fliser/klinker udlægges, fuges med cementbaseret fugemasse og afrenses. I overgang væg og gulv fuges med silicone fugemasse.

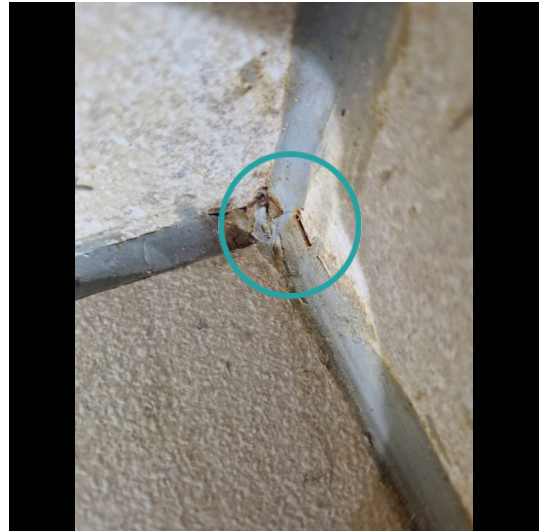
Der er revner i fuger/hjørnefuger samt gamle montagehuller i bruseniche

Der er tale om fuger, som er direkte vandbelastede, hvorfor der er risiko for skader på de omkringliggende konstruktioner og installationer.

Eftergang af fuger

Udbedringseksempel: Eftergang af fuger. Eksisterende fuger udskæres. Underlaget rengøres omhyggeligt, fugesider affedtes.

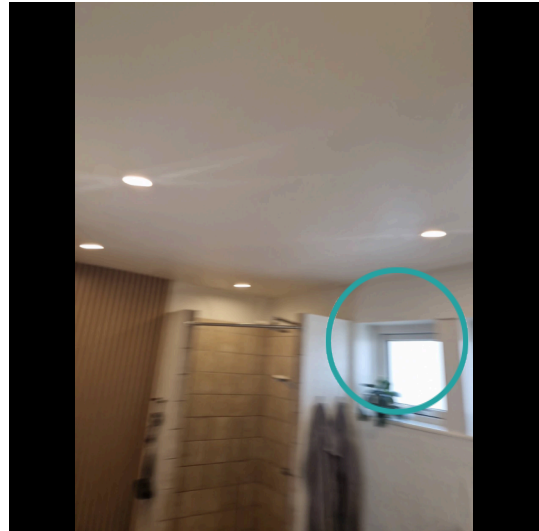
Der er kun rumaftræk gennem vindue i rummet

Der ses ingen tegn på skade ved besigtigelsen.

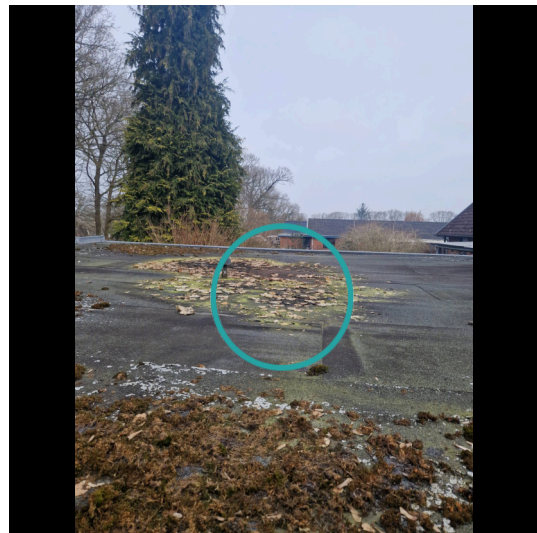
Tagpappen har flere lunker, fordybninger og vandansamlinger

Det vurderes, at skaden kan udvikle sig på længere sigt.

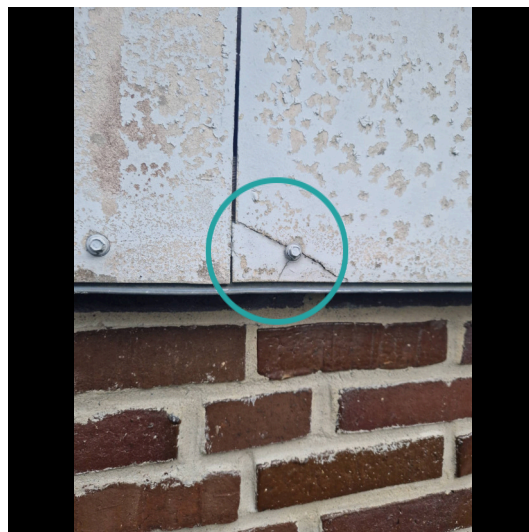
Der er knækket hjørner på engle Stern beklædningsplader for eksempel mod haven

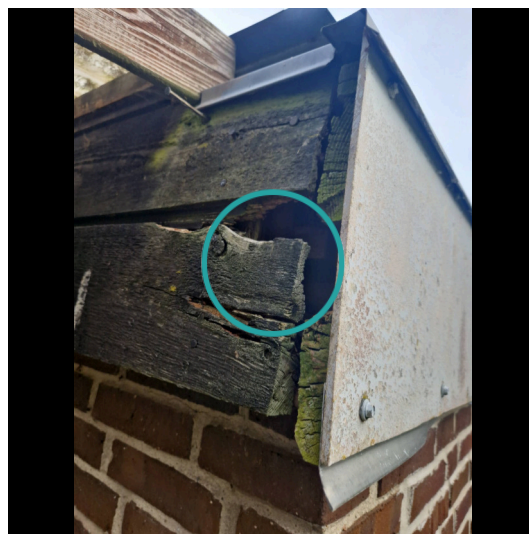
Sternbeklædning mod have er nedbrudt

Det vurderes, at skaden kan udvikle sig på længere sigt.

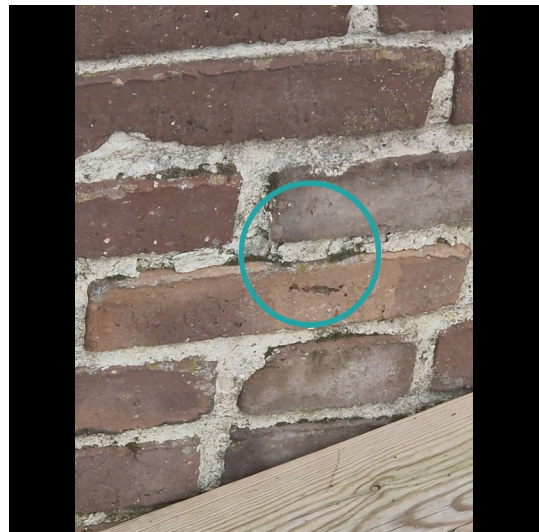
Der er områder med porøse og udfaldne/udvaskede fuger i murværket, ses f.eks. mod have

Det vurderes, at skaden kan udvikle sig på længere sigt.

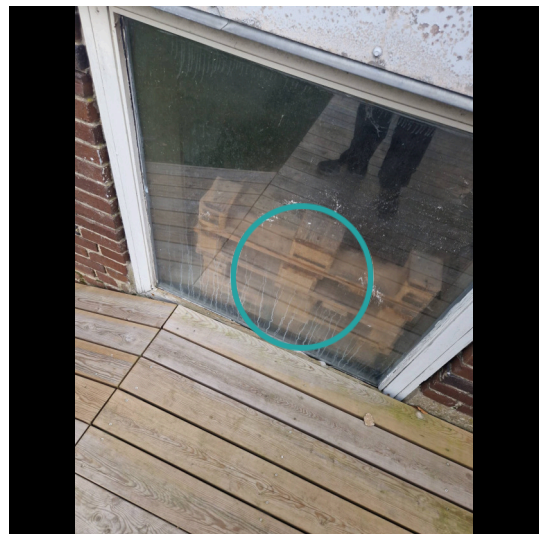
Der er enkelte punkterede termoruder, f.eks. mod have

Ruden er derfor ikke længere funktionel, og vil med tiden blive uklar.

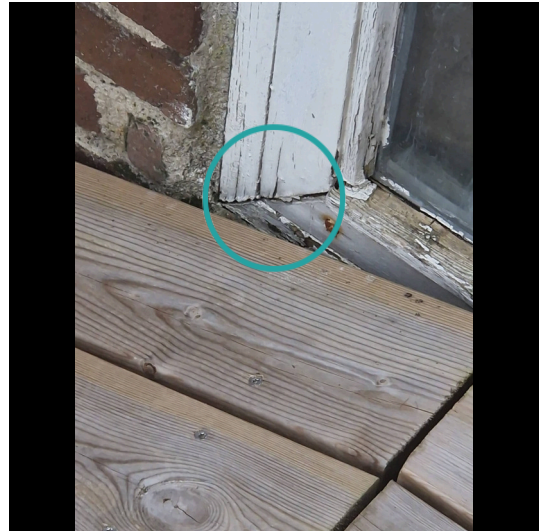
Der er nedbrydning i vinduerne enkelte steder mod have

Nedbrydningen vurderes at fortsætte på længere sigt.

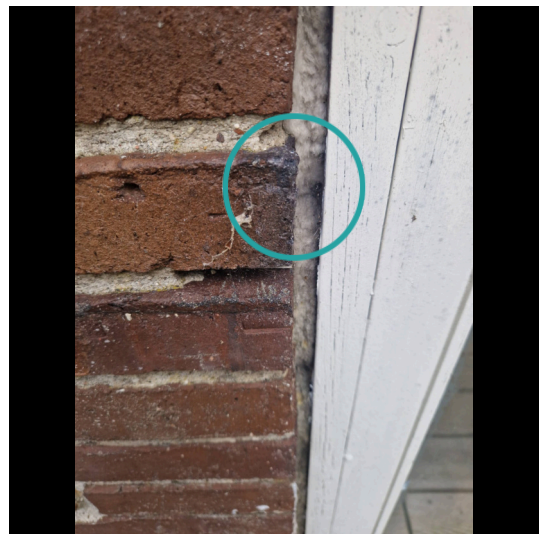
Der mangler fuge omkring vindue mod haven

Forholdet kan fortsat udvikle sig, og der er nærliggende risiko for skader på andre bygningsdele.

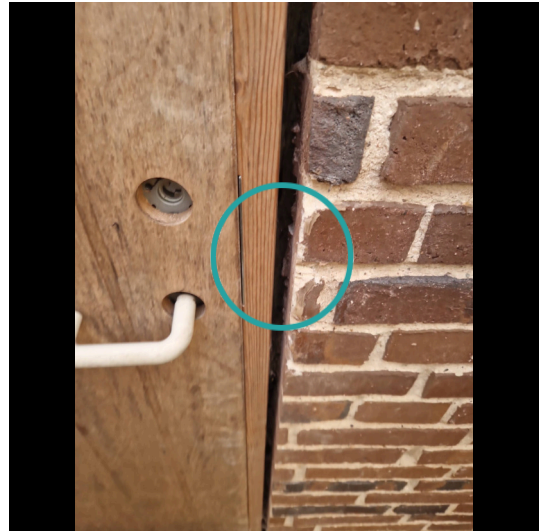
Der mangler fuge omkring dør mod skur

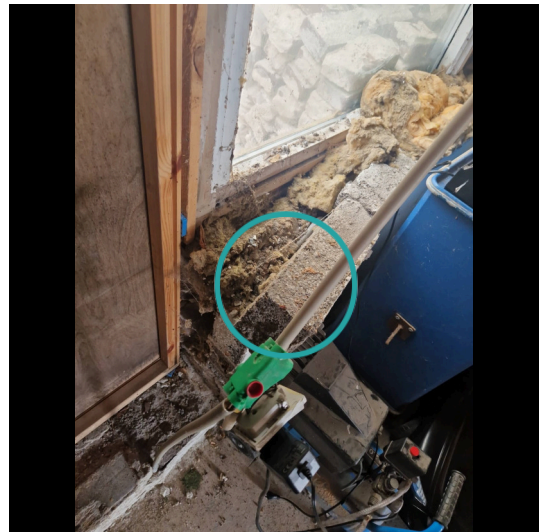
Der er revner samt løse blokke for eksempel ved vindue mod skur

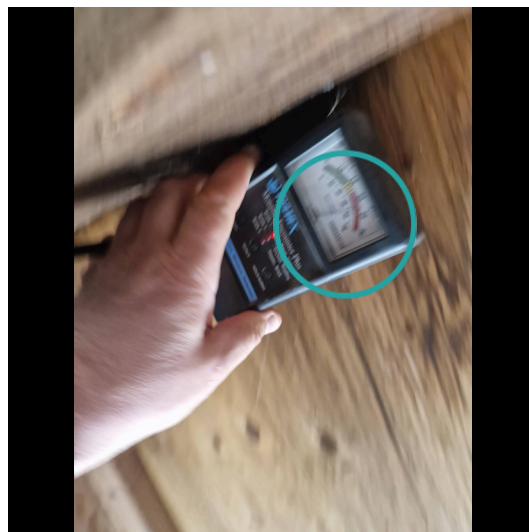
Der kan konstateres opfugtninger i loftet midt loft

Det vurderes, at skaden kan udvikle sig på kortere sigt.

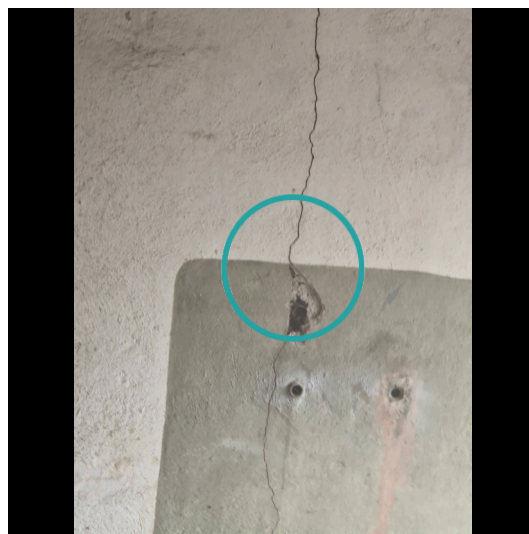
Der er registreret revner i vægge

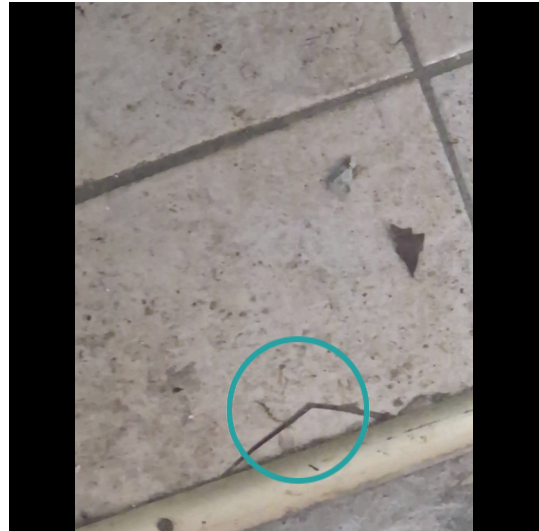
Der er revnede gulvklinter samt gulvklinter med begrænset vedhæftning til underlaget

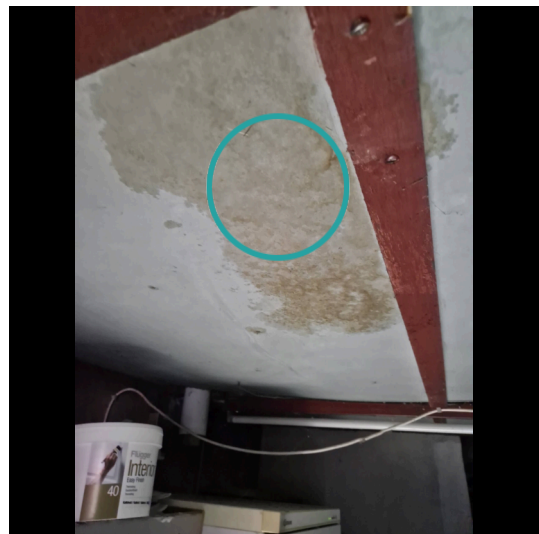
Der er fugtskjolder på loftet.

Der var ikke tale om opfugtninger på besigtigelsestidspunktet. Der vurderes at være tale om ældre fugtskjolder fra tidligere utætheder/vandskader.

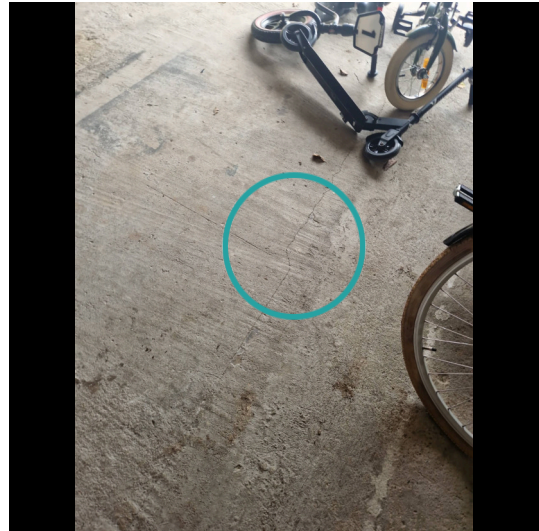
Der er revner og afskalninger i betongulvet
