## Visuel Elinstallations Rapport for

# REAL

Mølleåparken 10A,  
2800 Kongens Lyngby

# VISUEL ELINSTALLATIONS RAPPORT

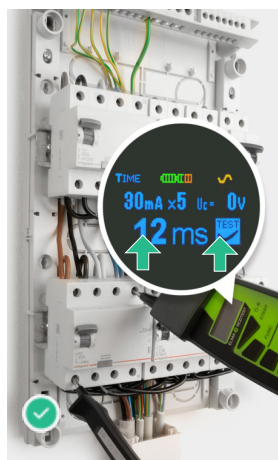
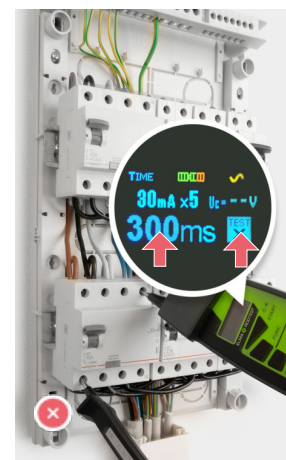
#### Skade nr. 1

En eller flere RCD'er (HFI- eller HPFI-afbrydere) kobler ikke ud

Kobler RDCén (HFI/HPFI) ikke ud ved kontrolmåling, betyder det at der ikke er personbeskyttelse i installationen.

Kobler RDCén (HFI/HPFI) ikke ud ved kontrolmåling, betyder det at der ikke er personbeskyttelse i installationen. RCDén (HFI/HPFI) bør udskiftes med det samme.

Billedeksempel på lignende skade

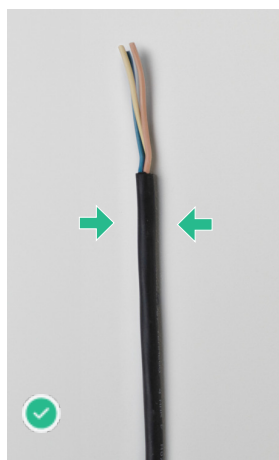
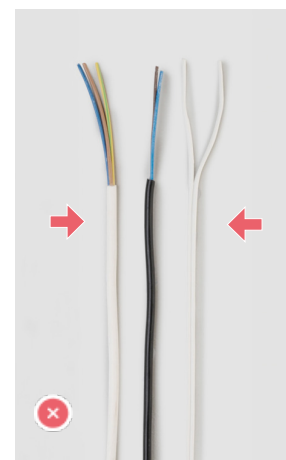
#### Skade nr. 2

Der er anvendt for lille ledningstværsnit i installationen

Kabler/ledninger til Indbygningslampen, har ikke det korrekte tværsnit/tykkelse, som der kræves til en fast installation .

Med ledningstværsnit forstås kabel-/ledningens dimension, angivet i mm<sup>2</sup>. 230V indbygningslamper betragtes som en fast installation, når de er monteret i en fast bygningsdel. Kabler og ledninger i faste installationer skal som udg...

Billedeksempel på lignende skade

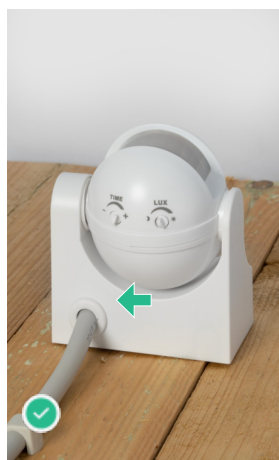
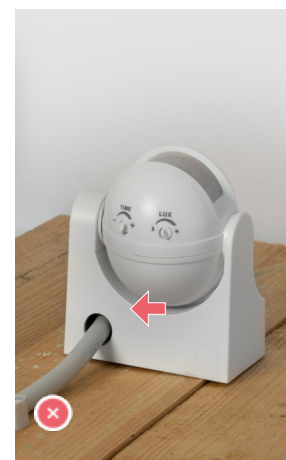
#### Skade nr. 3

En brugsgenstand uden på bygningen er defekt eller har forkert kapslingsklasse

Installationer uden på bygningen skal altid være intakte, og have den rigtige kapslingsklasse.

Installationer uden på bygningen skal altid være intakte, og have den rigtige kapslingsklasse. Kapslingsklassen fortæller hvor tæt det gældende stykke el-materiel er. Afhængig af forholdene el-materiellet er placeret, øges kravene...

**Billedeksempel** på lignende skade

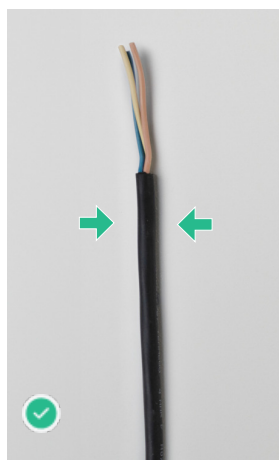
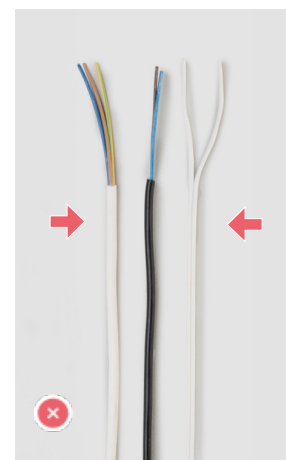
#### Skade nr. 4

Der er anvendt for lille ledningstværsnit i installationen

Kabler/ledninger til Indbyggningslampen, har ikke det korrekte tværsnit/tykkelse, som der kræves til en fast installation .

Med ledningstværsnit forstås kabel-/ledningens dimension, angivet i mm<sup>2</sup>. 230V indbyggningslamper betragtes som en fast installation, når de er monteret i en fast bygningsdel. Kabler og ledninger i faste installationer skal som udg...

Billedeksempel på lignende skade

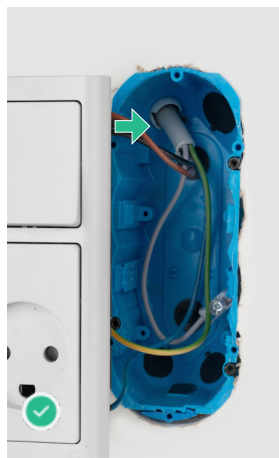
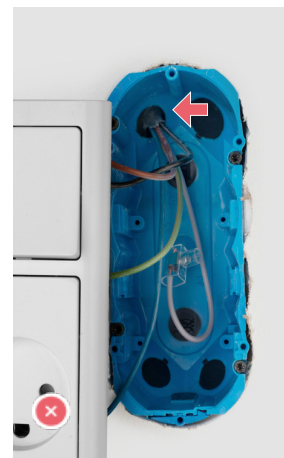
#### Skade nr. 5

Kabler eller rør er ikke ført korrekt ind i dåse bag stikkontakt eller afbryder.

Den fysiske beskyttelse af kablet forringes, når kablet ikke er ført korrekt i en dåse.

Kabler eller **rør TEST** skal altid føres ind i dåsen med rør eller yderkappe. Den inderste del af kablet, der sidder direkte på kobberet, kaldes for grundisolering. Det er den del der er farvet i brun, sort, blå, gr...

Billedeksempel på lignende skade

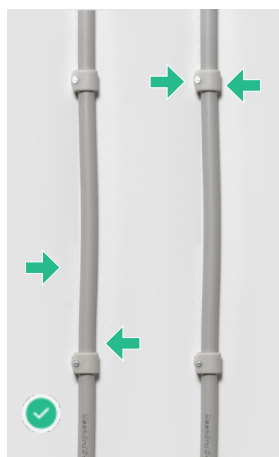
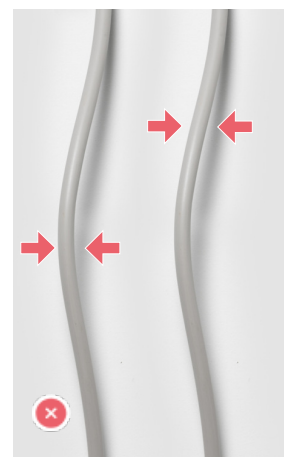
#### Skade nr. 6

Flere kabler mangler fastgørelse.

Kabler i den faste del af installationen, skal altid være fastgjort til de relevante bygningsdele.

Er kabler ikke fastgjort forsvarligt, kan de bevæge sig ved berøring. Er der for meget bevægelse i kablerne, risikere man at kobberet knækker eller det kan trækkes ud af samledåserne. Der kan derfor opstå en løs forbindelse, der i...

Billedeksempel på lignende skade
