Realsyn+ for

Uglevangen 46,  
2830 Virum

### Bygningsoversigt

Dato for besigtigelse: 09-02-2026

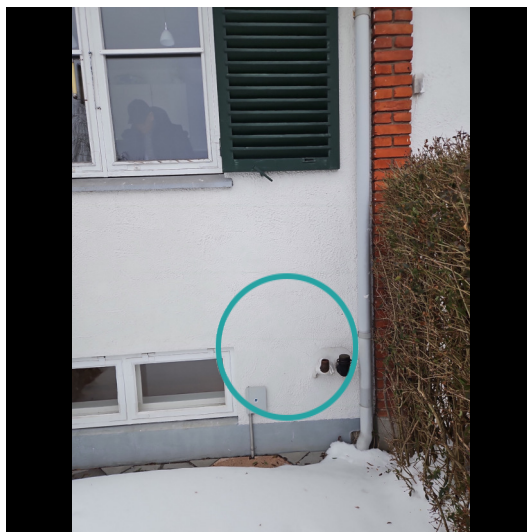
**Ydervægge****SKADE:**

Puds på ydermure er i områder med mangelfuld vedhæftning, revner, se især mod vej

**RISIKO:**

Det vurderes, at skaden kan udvikle sig på længere sigt.

**Eftergang af puds**

Udbedringseksempel: Eftergang af puds på ydervæg. Løst (hult) puds afhugges til præcis begrænsning. Afrenset ydervæg udkastes med mørtel, der afrettes og glattes med trækbræt og slutpudses.

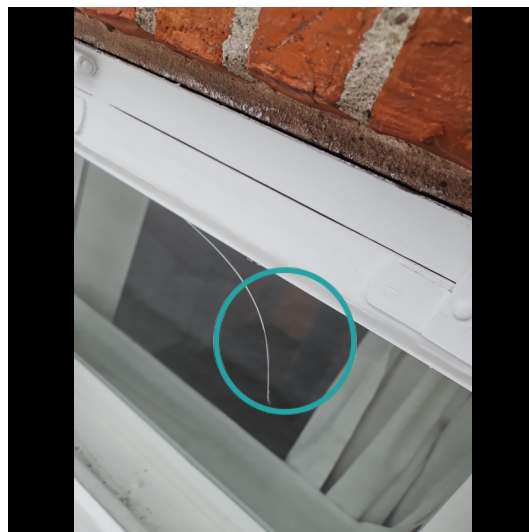
**Døre/vinduer/porte****SKADE:**

Der er enkelte revnede/knækkede ruder, f.eks. ved kælder vindue på gavl

**NOTE:**

Der kunne ikke registreres følgeskader ved besigtigelsen, og der vurderes ikke at være nærliggende risiko for skade.

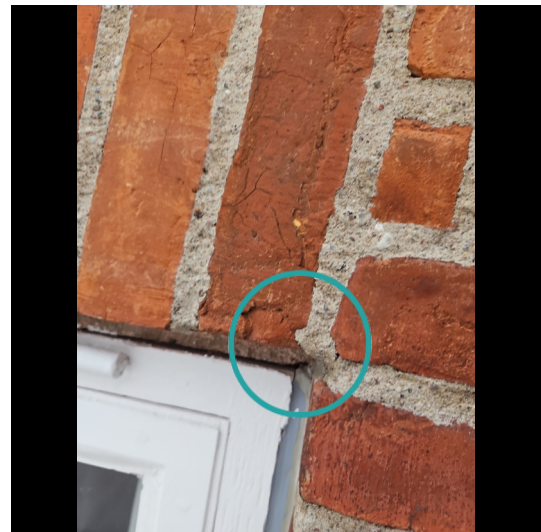
**Døre/vinduer/porte****SKADE:**

Der er nedbrydning af vinduernes overfladebehandling enkelte steder bl.a. ved gavl

**RISIKO:**

Skaden kan udvikle sig over en længere årrække.

**520,00 Timepris****Udbedring af skade/fejl/mangler**

Opgaven vurderes at kunne udbedres af en maler. Vi anslår at arbejdslønnen er den største del af udbedringsomkostningen og materialer udgør en mindre del. Det anbefales derfor at lade en maler udbedre opgaven på regning.

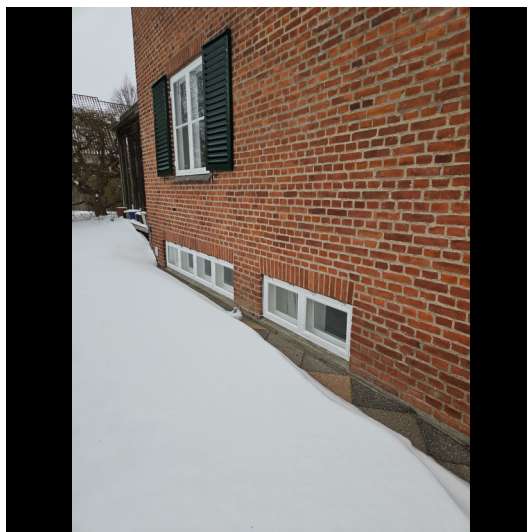
**Døre/vinduer/porte****SKADE:**

Mørtelfuger omkring døre og vinduer har fugeslip, er porøse og er stedvist udfaldne/revnede, ses især mod syd

**RISIKO:**

Der er risiko for fugtindtrængen og skader på de underliggende/bagvedliggende konstruktioner på længere sigt.

**Eftergang af mørtelfuger**

Udbedringseksempel: Udbedring af mørtelfuger. Kontaktflader mellem fuge og omgivende bygningsdele afrenses. Udrensning/udkradsning af eksisterende fuge, stopning, fugeunderlag og fugning.

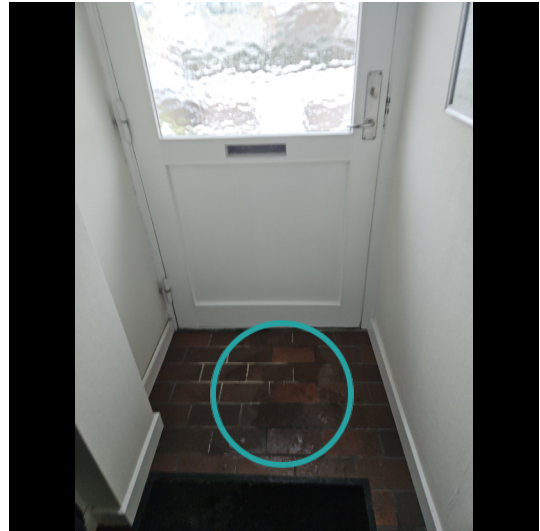
**Stueplan****SKADE:**

Der er gulvklinter med mangelfuld vedhæftning til underlaget

**NOTE:**

Omfanget er på nuværende tidspunkt så begrænset, at der ikke skønnes at være nogen risiko.

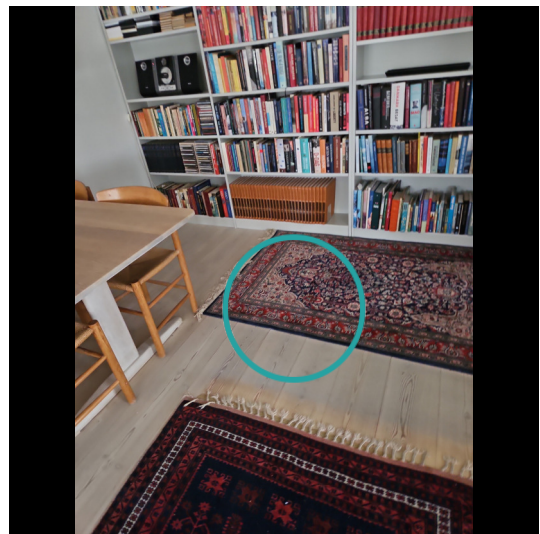
**Stueplan****SKADE:**

Trægulvet knirker/fjedrer/er eftergivende ved belastning

**NOTE:**

Forholdet er begrænset og vil formentlig ikke udvikle sig. Let ujævne, knirkende og fjedrende gulve er almindeligt forekommende i ældre bygninger.

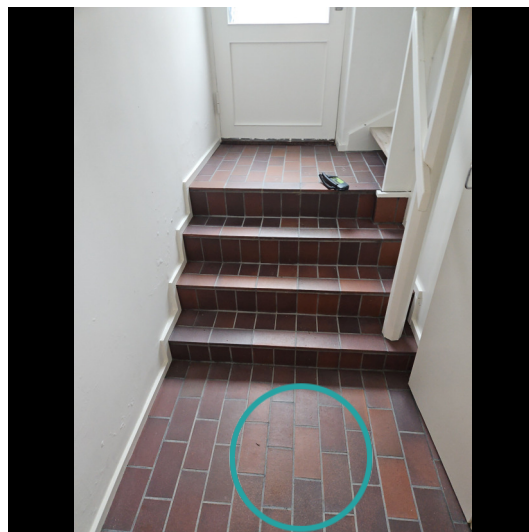
**Kælder****SKADE:**

Der er gulvklinter med mangelfuld vedhæftning til underlaget, f.eks. ved yderdør

**NOTE:**

Omfanget er på nuværende tidspunkt så begrænset, at der ikke skønnes at være nogen risiko.

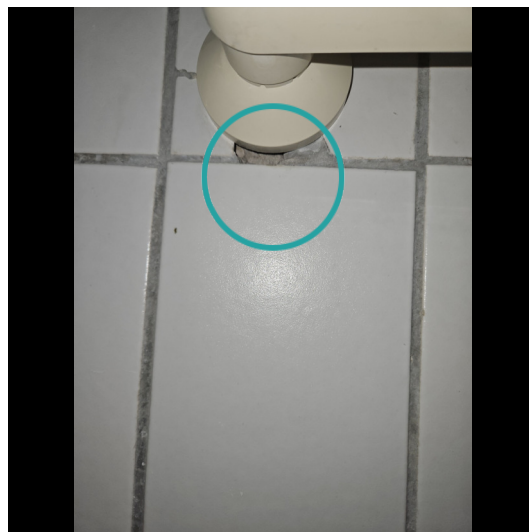
**Kælder****SKADE:**

Der er utæthed omkring rør ved brusearmatur

**RISIKO:**

Der er risiko for fugtindtrængen og skader på de underliggende/bagvedliggende konstruktioner.

**Udskiftning af rør**

Udbedringseksempel: Udskiftning af rør, galvaniseret. Der lukkes for vandet og installationen tømmes i fornødent omfang for vand. Vandrør, nedtages og bortkøres. Nyt rør, galvaniserede, sømløse gevindrør.

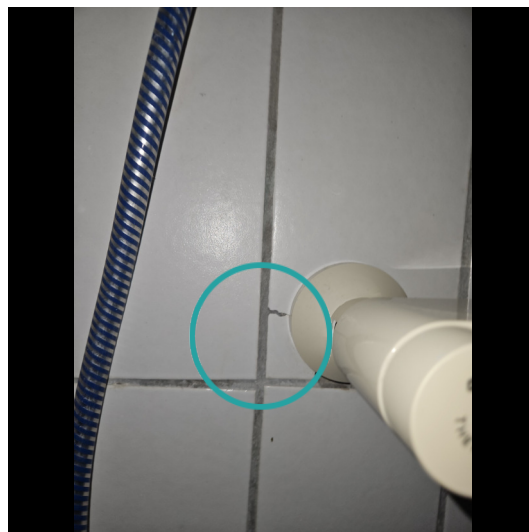
**Kælder****SKADE:**

Der er flere vægfliser med mangelfuld vedhæftning til underlaget på ydervæg

**RISIKO:**

Der er tale om vægge med direkte vandbelastning, hvorfor der er risiko for skader på de omkringliggende konstruktioner og installationer.

**Udskiftning af klinker/fliser**

Udbedringseksempel: Udskiftning af vægfliser. Vægfliser aftages. Underlaget rengøres omhyggeligt. Overflader primes og forsegles i hjørner, omkring rørgennemføringer og ved overgang væg/gulv. Heldækkende tætningsmasse påføres. Vægfliser opsættes, fuges og afrenses. I hjørner, og i overgang væg og gulv samt omkring sanitære installationer fuges med elastisk, vådrums siliconefugemasse.

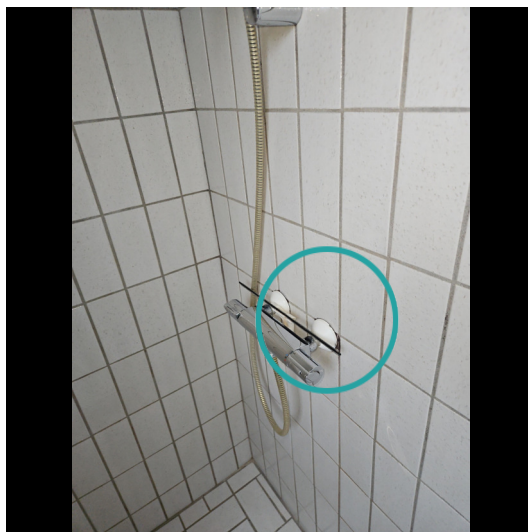
Der er gulvklinter og vægfliser med mangelfuld vedhæftning til underlaget i brusenichen

**RISIKO:**

Der er tale om gulv og væg med direkte vandbelastning, hvorfor der er risiko for skader på de omkringliggende konstruktioner og installationer.

## Udskiftning af klinker/fliser

Udbedringseksempel: Udskiftning af vægfliser. Vægfliser aftages. Underlaget rengøres omhyggeligt. Overflader primes og forsegles i hjørner, omkring rørgennemføringer og ved overgang væg/gulv. Heldækkende tætningsmasse påføres. Vægfliser opsættes, fuges og afrenses. I hjørner, og i overgang væg og gulv samt omkring sanitære installationer fuges med elastisk, vådrums siliconefugemasse.

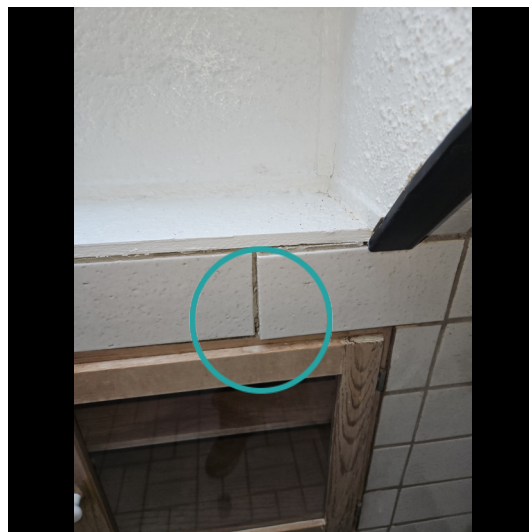
**1. Sal****SKADE:**

Der er revnede vægfliser samt vægfliser med begrænset vedhæftning til underlaget ved vinduet

**NOTE:**

Der er tale om mindre revnedannelser i områder, som ikke er vandbelastede. Der vurderes derfor ikke at være nærliggende risiko for skader.

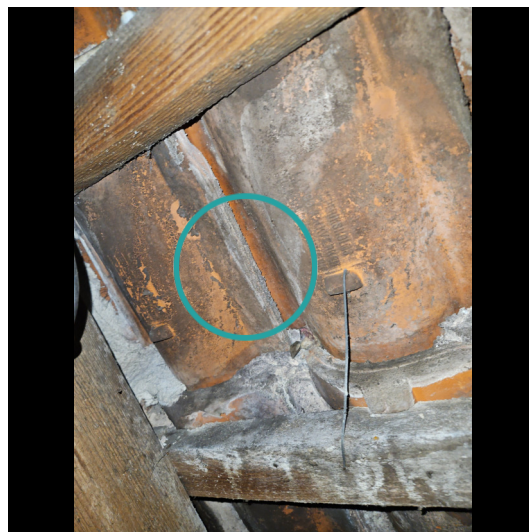
Mørtelunderstrygning i tagrum er stedvis løs og udfaldende

**RISIKO:**

Forholdet kan give risiko for fugtindtrængning, evt. fygesne, på kort sigt.

**Eftergang af understrygning**

Udbedringseksempel: Understrygning af tagsten. Tagstenene understryges iht. fabrikantens anvisninger.

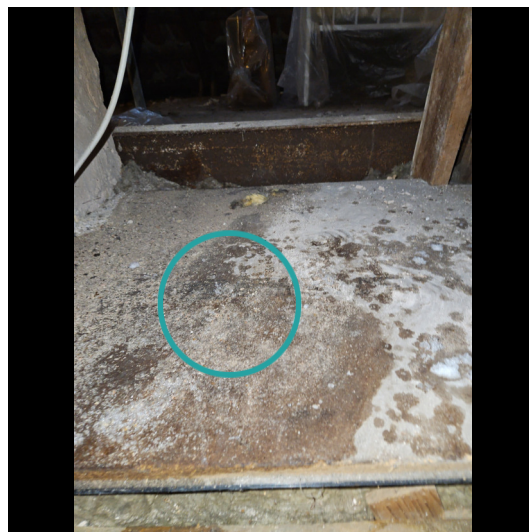
Der er fugtigt under gangbroen mod isoleringen

**RISIKO:**

Det kan give anledning til opfugtninger i gangbro og spærfod.

**Eftergang af gangbro**

Udbedringseksempel: Etablering/udbedring af gangbro. Rupløjede brædder 25 x 100mm på opklodsning, bredde 600mm.

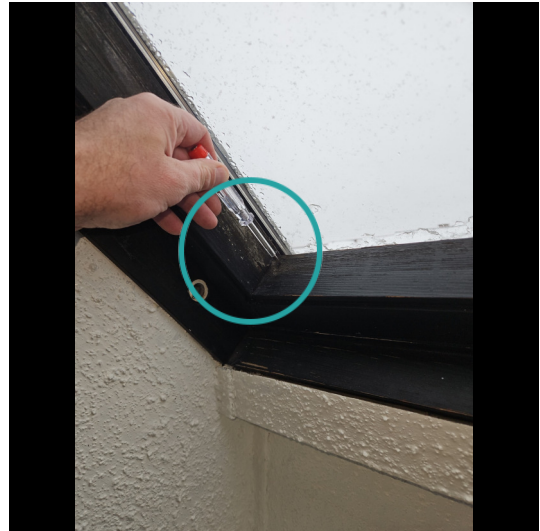
Der er misfarvninger på ovenlysvindue på grund af kondens

**NOTE:**

Omfanget er på nuværende tidspunkt så begrænset, at der ikke skønnes at være nogen risiko.

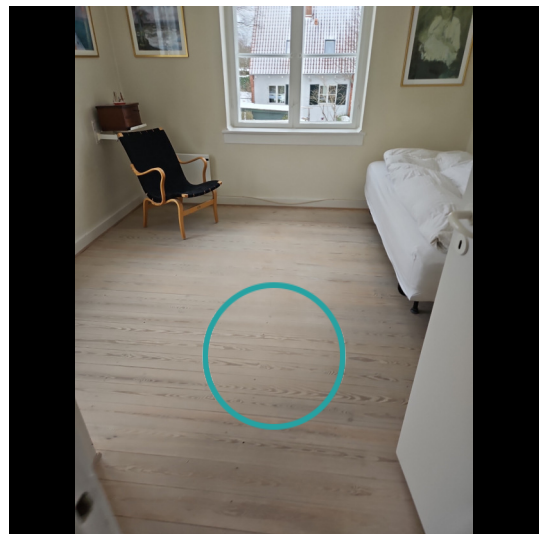
Trægulvet knirker/fjedrer/er eftergivende ved belastning

**NOTE:**

Forholdet er begrænset og vil formentlig ikke udvikle sig. Let ujævne, knirkende og fjedrende gulve er almindeligt forekommende i ældre bygninger.

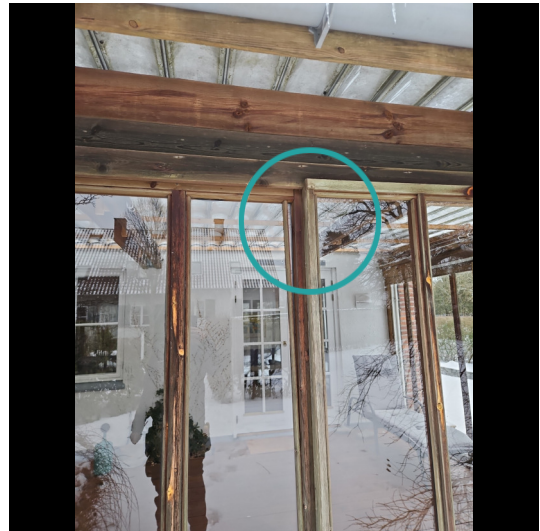
**Døre/vinduer/porte****SKADE:**

Der er nedbrydning i vinduerne flere steder, mest mod have

**RISIKO:**

Nedbrydningen vurderes at fortsætte på længere sigt.
