Realsyn+ for

Olesvej 23,  
4040 Jyllinge

### Bygningsoversigt

Dato for besigtigelse: 09-07-2026

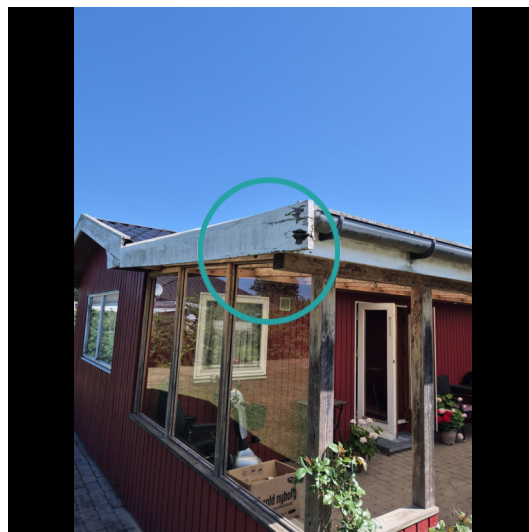
Udvendigt træværk ved og omkring tag har påbegyndende nedbrudt træ. Forholdet er konstateret i vindskeder mod øst og vest

Forholdet skønnes at udvikle sig og svække bygningens struktur over tid.

**768,00 Pr lbm\*****Udskiftning af vindskede**

Udbedringseksempel: Udskiftning af vindskede. Vindskede med dækbræt udføres af ru brædder af fyrretræ, 5. sortering - kvinta, trykimprægneret iht. NTR-klasse AB. Vindskeden afsluttes med dækbræt.

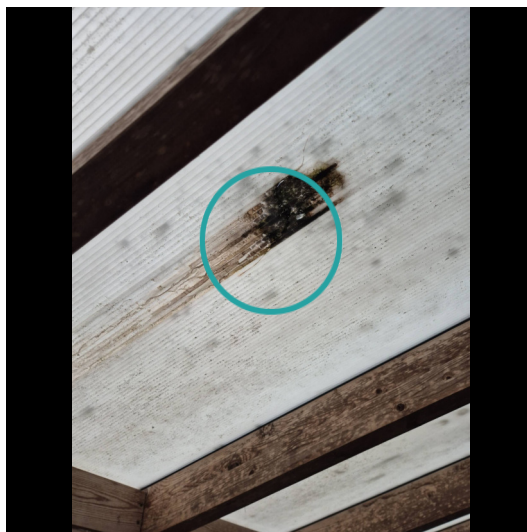
Plasttagplader har enkekte huller, revner og defekter

Forholdet kan fortsat udvikle sig, og der er nærliggende risiko for skader på andre bygningsdele.

## Udskiftning af plasttag plader

Udbedringseksempel: Udskiftning af tagbelægning af plast. Tagplader nedtages. Tagplader af plast, eks. som JumboLite Trapez, klar, oplægges på lægteunderlaget og fastskrues til dette.

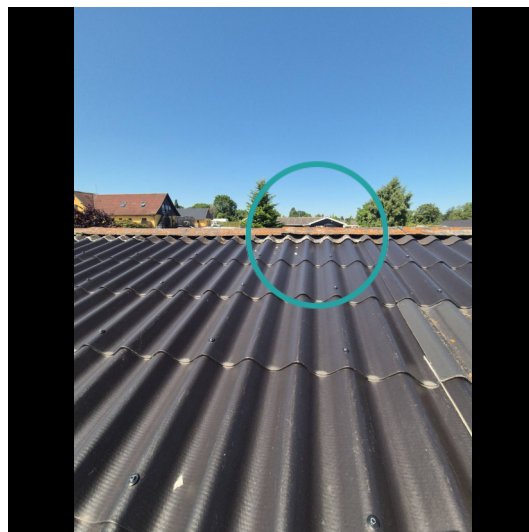
Tagpladerne under rygning har begyndende nedbrydning, blandt andet langs kanter og på overflader. Det ses f.eks. på tilbygningen.

Det vurderes, at skaden kan udvikle sig på kortere sigt.

## Udskiftning af tagplader

Udbedringseksempel: Udskiftning af tagplader eks. som Cembrit oplægges på det eksisterende lægteunderlag, med tætningsbånd i bølgepladernes vandrette overlæg og fastgøres med indfarvede tagskruer, spændskiver og tætningskiver. Udhængsklodser af plast med ventilation monteres over nederste taglægte ved tagfod.

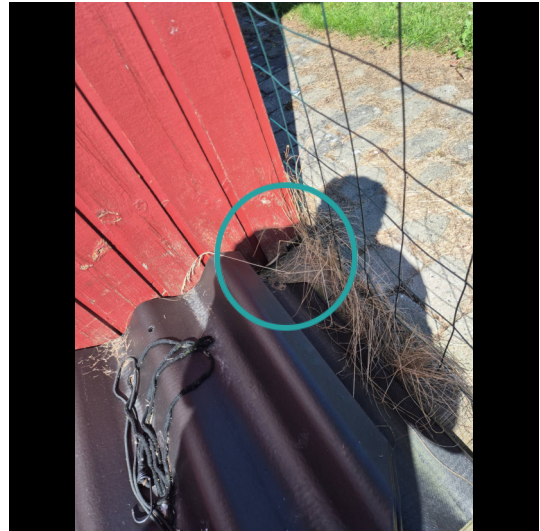
Træbeklædningen er stedvis nedbrudt mod terræn, f.eks mod syd

Det vurderes, at skaden kan udvikle sig på længere sigt.

## Indhent tilbud fra tømrer

Opgaven har ikke været mulig at prissætte, det anbefales at kontakte en tømrer med henblik på udredning af opgaven og tilbud på udbedring.

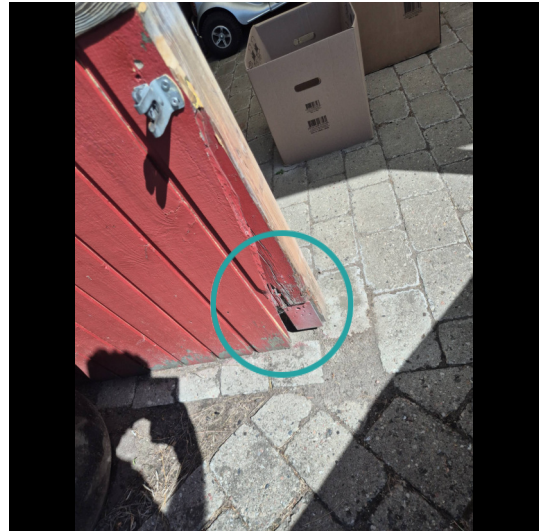
Der er nedbrydning i de bærende stolper bl.a. mod carport

Det vurderes, at skaden kan udvikle sig på længere sigt.

## Indhent tilbud fra tømrer

Opgaven har ikke været mulig at prissætte, det anbefales at kontakte en tømrer med henblik på udredning af opgaven og tilbud på udbedring.

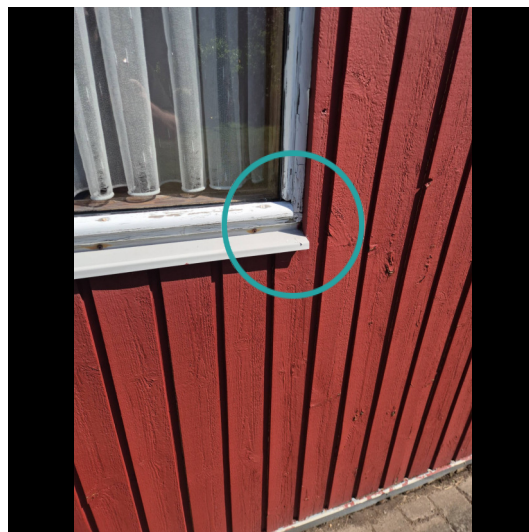
Der er nedbrydning i vinduernes overfladebehandling, samt steder med begyndende nedbrydning i træværket, f.eks. glaslister

Omfanget er på nuværende tidspunkt så begrænset, at der ikke skønnes at være nogen risiko.

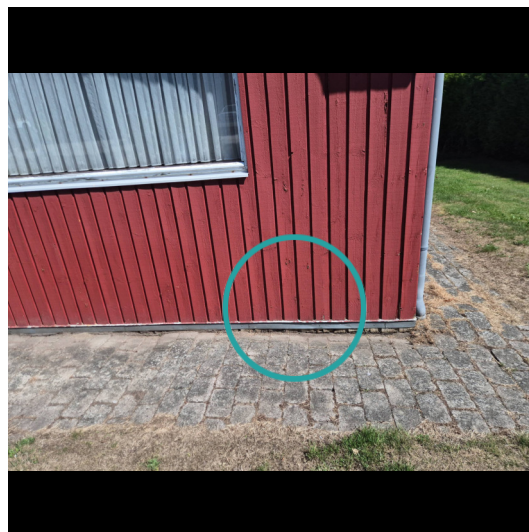
Terræn er for tæt på underkanten af ydervæg mod sydøst

Forholdet kan medføre opfugtninger og skader på konstruktionerne på længere sigt.

**Sænkning/ændring af terræn**

Udbedringseksempel: Sænkning/ændring af hældning på terræn ved bygning. Eksisterende belægning optages og evt. grusunderlaget afrømmes. Råjord afrømmes og bortkøres. Terræn afrettes og det afrømmede grus udlægges, afrettes og komprimeres. Afretningslag af velgradueret bakkemateriale udlægges, kornkurve 0-8 mm, hvorefter overfladen aftrækkes nøjagtigt med ledere og retskinne, så terrænet får fald min. 1:50 på de første 3 m væk fra bygningen. Eksisterende belægning udlægges i lige flugter.

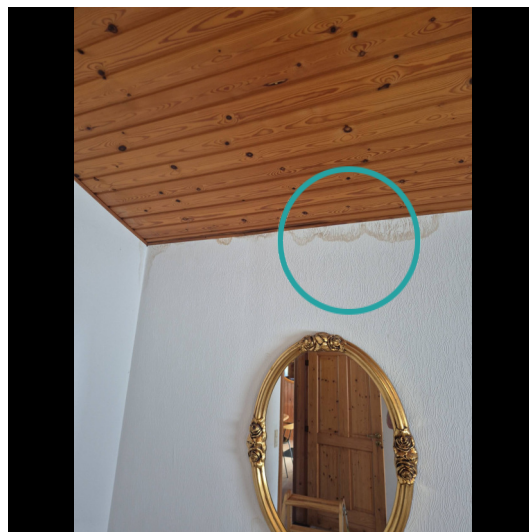
Der er fugtskjolder på loftet/skråvæggen

Der var ikke tale om opfugtninger på besigtigelsestidspunktet.  
Der vurderes at være tale om ældre fugtskjolder fra tidligere utætheder.

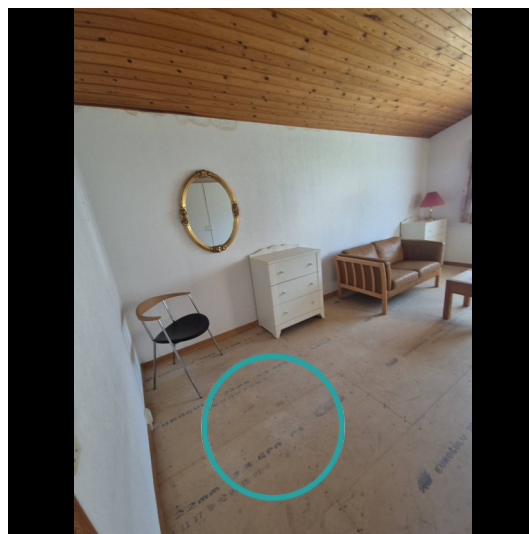
Der mangler gulvbælægning

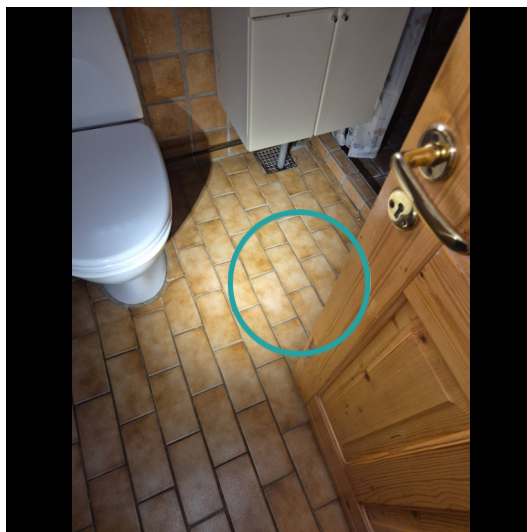
Der er revnede gulvklinter samt gulvklinter med begrænset vedhæftning til underlaget ved brusenichen

Der er tale om gulv med direkte vandbelastning, hvorfor der er risiko for skader på de omkringliggende konstruktioner og installationer.

## Udskiftning af klinker/fliser

Udbedringseksempel: Udskiftning af klinker/fliser og vådrumsbehandling. klinker/fliser aftages. Underlaget rengøres omhyggeligt. Gulvet vådrumsbehandles. Der skal anvendes et komplet system til vandtætning med produkter fra samme godkendelse. Overflader primes og forsegles i hjørner, omkring rørgennemføringer og ved overgang væg/gulv. Heldækkende tætningsmasse påføres. Gulvklinter udlægges, fuges og afrenses. I hjørner, og i overgang væg og gulv samt omkring sanitære installationer fuges med elastisk, vådrums siliconefugemasse.
