Realsyn+ for

Storegade 56,
6100 Haderslev

Dato for besigtigelse: 29-04-2026

Introduktion til VTR rapporten

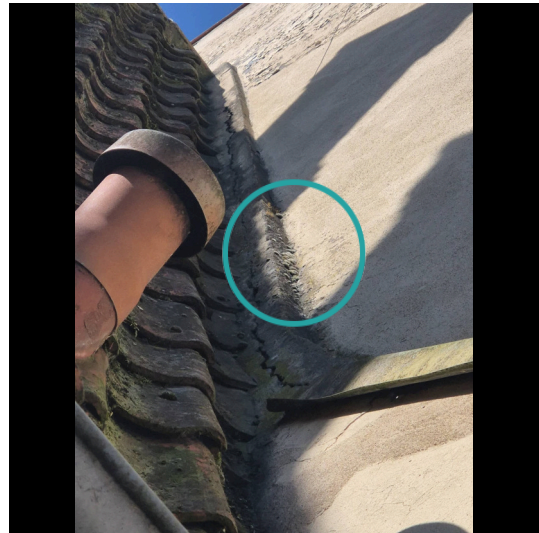
Tag

Beton afslutning mod skel er med revner

Det vurderes, at skaden kan udvikle sig på længere sigt.

Indhent tilbud fra murer

Opgaven har ikke været mulig at prissætte, det anbefales at kontakte en murer med henblik på udredning af opgaven og tilbud på udbedring.

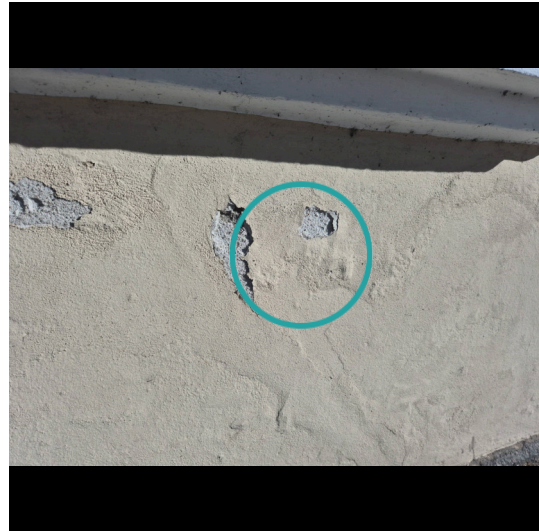
Ydervægge

Puds på ydermure er i områder med mangelfuld vedhæftning, afskalninger og revner, se især mod vej

Det vurderes, at skaden kan udvikle sig på længere sigt.

Udbedring af skader

Opgaven vurderes at kunne udbedres af en murer. Vi anslår at arbejdslønnen er den største del af udbedringsomkostningen og materialer udgør en mindre del. Det anbefales derfor at lade en murer udbedre opgaven på regning.

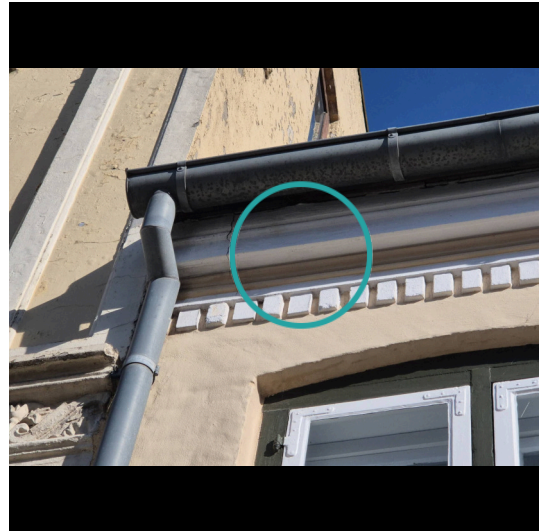
Ydervægge

Der er revnerdannelser i gesims b.l.a. ud mod vejen.

Skaden kan udvikle sig over en længere årrække.

Udbedring/eftergang af gesims

Udbedringseksempel: Udbedring/eftergang af gesims. Det skadede murværk udhugges manuelt. Murstenene afrenses og om mures. Der fuges med mørteltype som det øvrige murværk. Afsluttes med nyt pudslag på gesims.

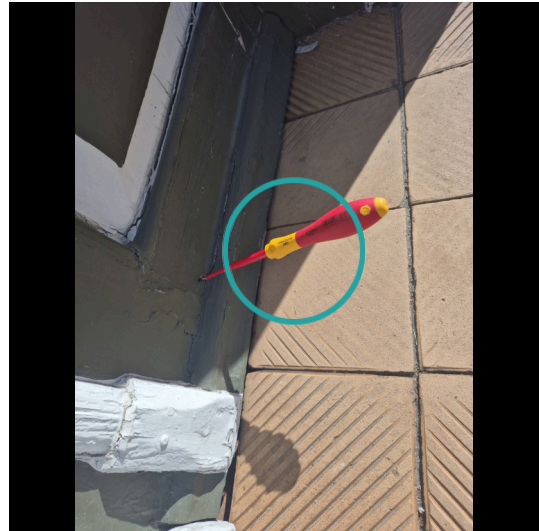
Døre/vinduer/porte

Der er nedbrydninger i karm og ramme på dør mod vejen

Nedbrydningen vurderes at fortsætte på længere sigt.

Udskiftning af nedbrudt træ

Udbedringseksempel: Udskiftning af træ. Det nedbrudte træ skæres væk og et stykke træ af samme sort og densitet tildannes nøjagtigt og indsættes i stedet for det beskadigede. Det reparerede område grundes og malebehandles på begge sider. Døren afvaskes, slibes og males en gang.

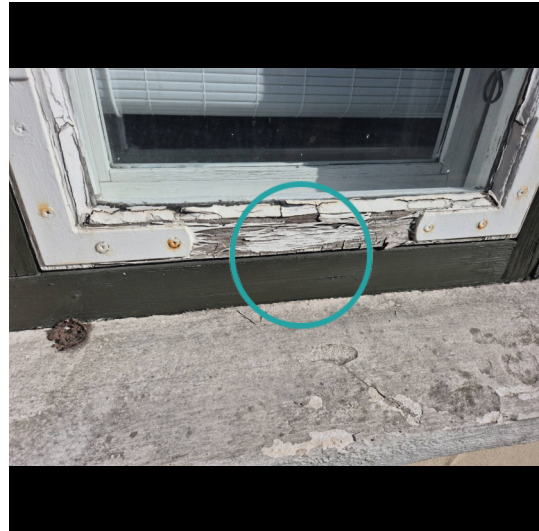
Døre/vinduer/porte

Der er nedbrydning i vinduerne enkelte steder, mest mod vej

Nedbrydningen vurderes at fortsætte på længere sigt.

Udskiftning af nedbrudt træ

Udbedringseksempel: Udskiftning af nedbrudt træ. Det nedbrudte træ skæres væk og et stykke træ af samme sort og densitet tildannes nøjagtigt og indsættes i stedet for det beskadigede. Det reparerede område grundes og malebehandles på begge sider. Det udskiftede træværk afvaskes, slibes og males en gang.

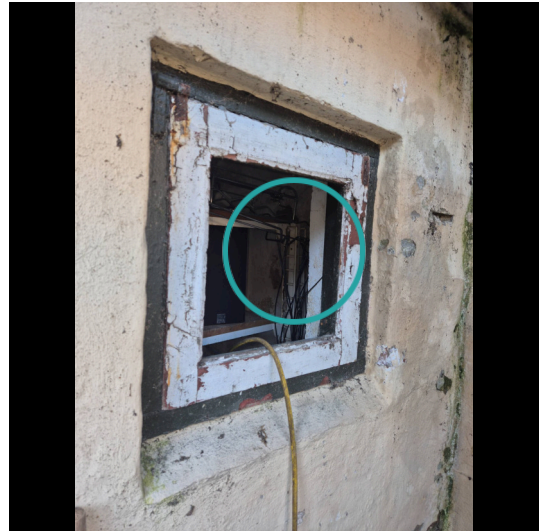
Døre/vinduer/porte

Der mangler rude i vindue til depot

Forholdet kan fortsat udvikle sig, og der er på sigt risiko for skader på andre bygningsdele

Montering af rude

Udbedringseksempel: Montering af rude. med udgangspunktet i målet 100 cm x 100 cm, glaslister udtages fra vinduesrammen. Monteres på oplodninger i vinduesrammen. Bundglasliste af eloxeret aluminium, som Dafa type 16 x 23,5. Glaslisterne monteres med gummitætningsliste.

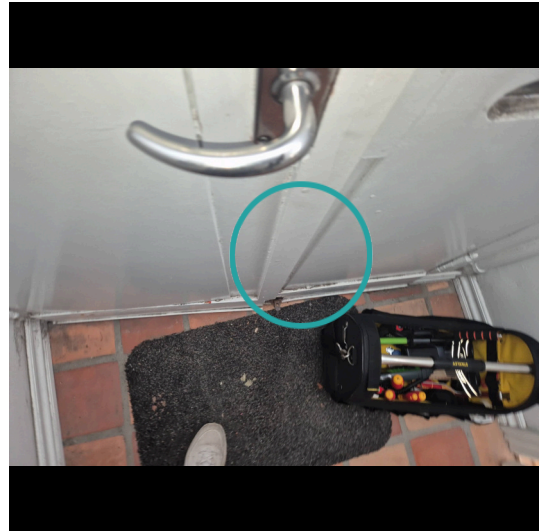
Døre/vinduer/porte

Dør mod vejen lukker ikke tæt

Konstruktionen har henstået sådan i en længere årrække uden følgeskader, der vurderes derfor ikke at være nærliggende risiko for skade.

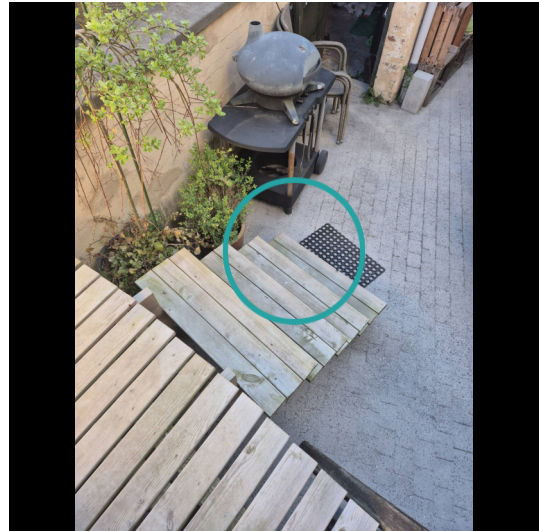
Fundament/sokkel

Trappeværn ved terrasse mangler

Der er risiko for personskade.

Eftergang/etablering af værn

Opgaven vurderes at kunne udbedres af en blikkenslager. Vi anslår at arbejdslønnen er den største del af udbedringsomkostningen og materialer udgør en mindre del. Det anbefales derfor at lade en blikkenslager udbedre opgaven på regning.

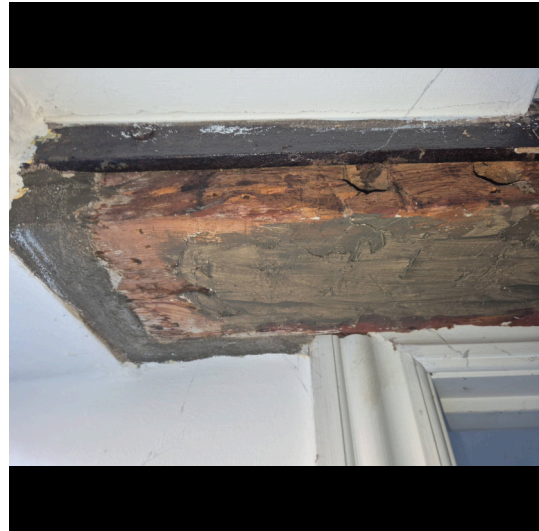
bjælker er med huller efter borebiller.

Konstruktionen har henstået sådan i en længere årrække uden følgeskader, der vurderes derfor ikke at være nærliggende risiko for skade.

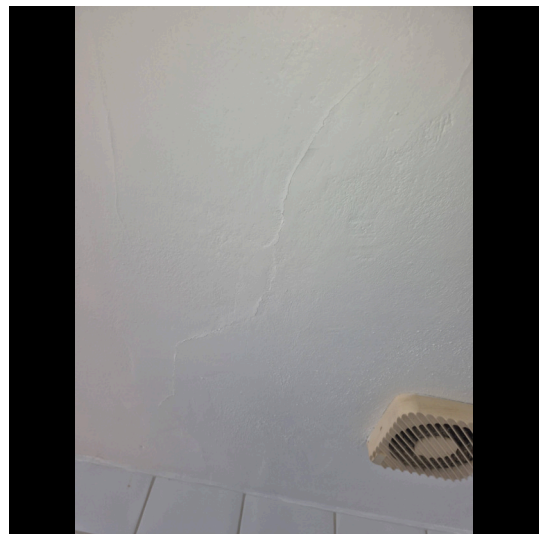
Der er mindre revnedannelser i loftet

Omfanget er på nuværende tidspunkt så begrænset, at der ikke skønnes at være nogen risiko.

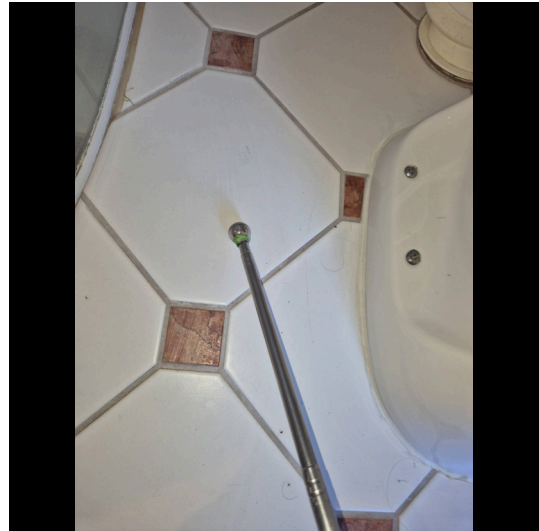
Stueplan

Der er gulvklinter med mangelfuld vedhæftning til underlaget

Der er tale om et mindre område, som ikke er vandbelastet.
Der vurderes derfor ikke at være nærliggende risiko for skader.

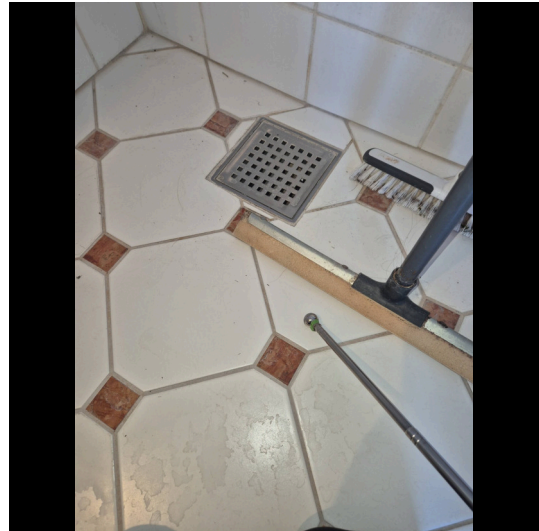
Stueplan

Der er gulvklinter og vægfliser med mangelfuld vedhæftning til underlaget i brusenichen

Der er tale om gulv og væg med direkte vandbelastning, hvorfor der er risiko for skader på de omkringliggende konstruktioner og installationer.

Udskiftning af vægfliser

Udbedringseksempel: Udskiftning af vægfliser og vådrumsbehandling. Vægfliser aftages. Underlaget rengøres omhyggeligt. Væggen vådrumsbehandles. Der skal anvendes et komplet system til vandtætning med produkter fra samme godkendelse. Overflader primes og forsegles i hjørner, omkring rørgennemføringer og ved overgang væg/gulv. Heldækkende tætningsmasse påføres. Vægfliser opsættes, fuges og afrenses. I hjørner, og i overgang væg og gulv samt omkring sanitære installationer fuges med elastisk, vådrums siliconefugemasse.

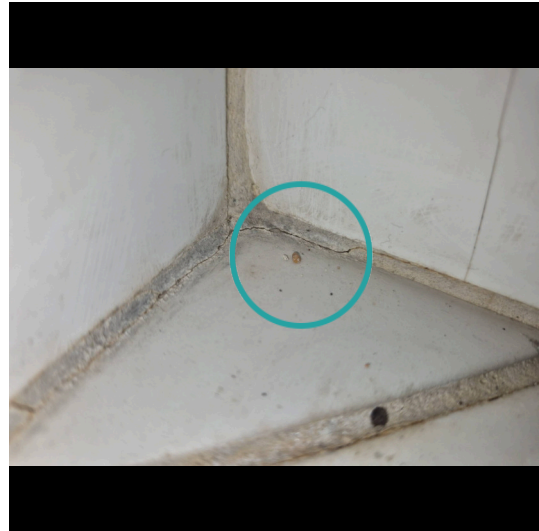
Stueplan

Der er defekte/revnede fuger i bruseniche ved gulv

Der er tale om fuger, som er direkte vandbelastede, hvorfor der er risiko for skader på de omkringliggende konstruktioner og installationer.

Eftergang af fuger

Udbedringseksempel: Eftergang af fuger i vådrum. Eksisterende fuger udskæres. Underlaget rengøres omhyggeligt, fugesider affedtes. Fugemassen påføres ved brug af flisebræt, og smøres ud for at fylde mellemrummet mellem fliser og klinker.

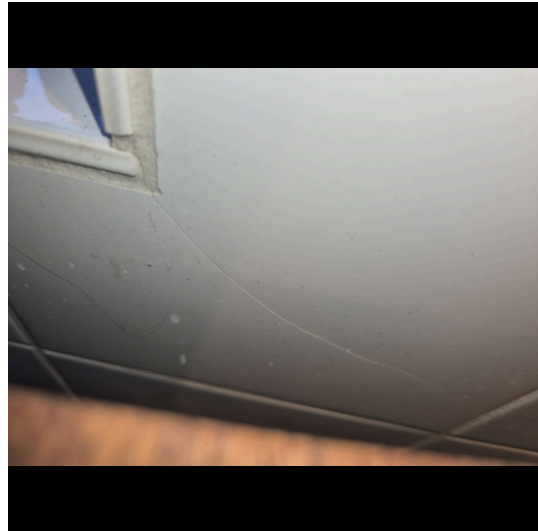
Der er revnede vægfliser samt vægfliser med begrænset vedhæftning til underlaget ved vinduet

Der er tale om mindre revnedannelser i områder, som ikke er vandbelastede. Der vurderes derfor ikke at være nærliggende risiko for skader.

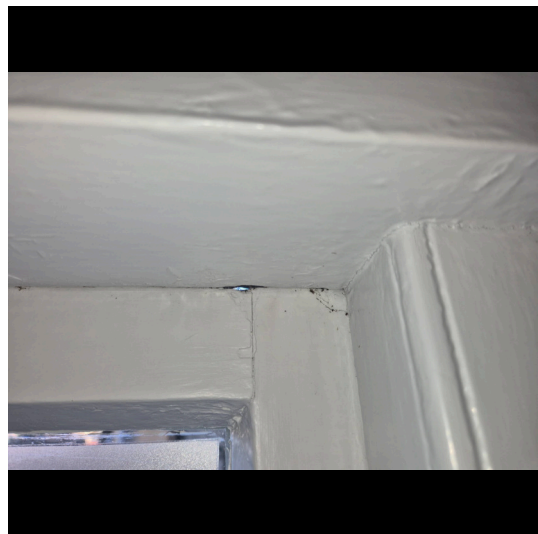
Vindue i badeværelse lukker ikke tæt

Omfanget er på nuværende tidspunkt så begrænset, at der ikke skønnes at være nogen risiko.

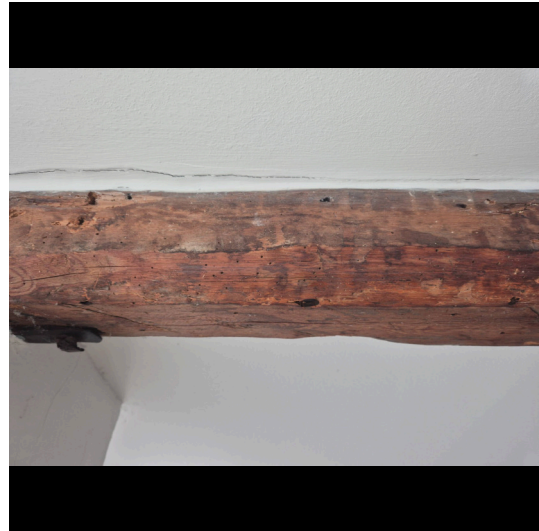
Stueplan

bjælker er med huller efter borebiller.

Konstruktionen har henstået sådan i en længere årrække uden følgeskader, der vurderes derfor ikke at være nærliggende risiko for skade.

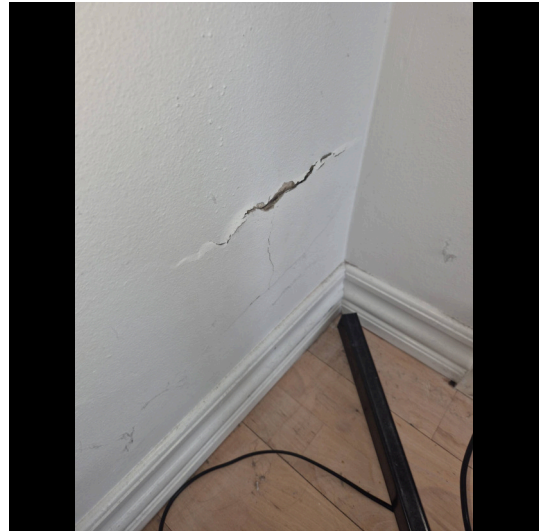
Stueplan

Der er konstateret områder, hvor vægpuds har begrænset vedhæftning til underlaget

Forholdet vil formentlig udvikle sig på længere sigt.

Eftergang af puds

Udbedringseksempel: Eftergang af puds på indervæg. Løstsiddende (hult) puds afhugges til præcis begrænsning. Evt. revner ophugges, forvandes og udfyldes. Væggen afrenses, grundes og pudses til plan med den eksisterende vægoverflade.

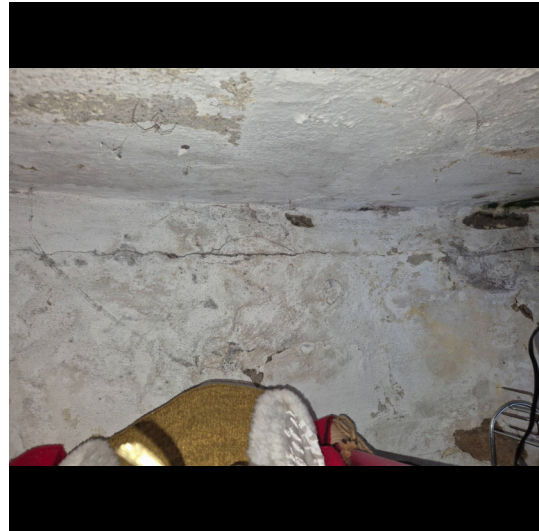
Stueplan

Der er registreret revner i vægge

Omfanget er på nuværende tidspunkt så begrænset, at der ikke skønnes at være nogen risiko.

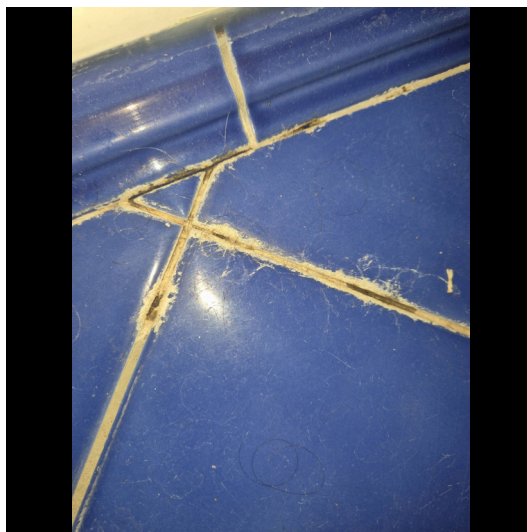
Der er defekte/revnede fuger i bruseniche ved gulv

Der er tale om fuger, som er direkte vandbelastede, hvorfor der er risiko for skader på de omkringliggende konstruktioner og installationer.

Udskiftning af klinker/fliser

Udbedringseksempel: Udskiftning af fliser/klinker Aftagning af fliser/klinker. Underlaget rengøres omhyggeligt. Svummelag af cement og fint sand 1:1 arbejdes ind i underlaget. Afretningslag af slidlagsbeton 0-4 mm udlægges, komprimeres og afrettes, lagtykkelse 20 mm. Flexibel fliseklæb, 3,5 kg/m², påføres. Fliser/klinker udlægges, fuges med cementbaseret fugemasse og afrenses. I overgang væg og gulv fuges med silicone fugemasse.

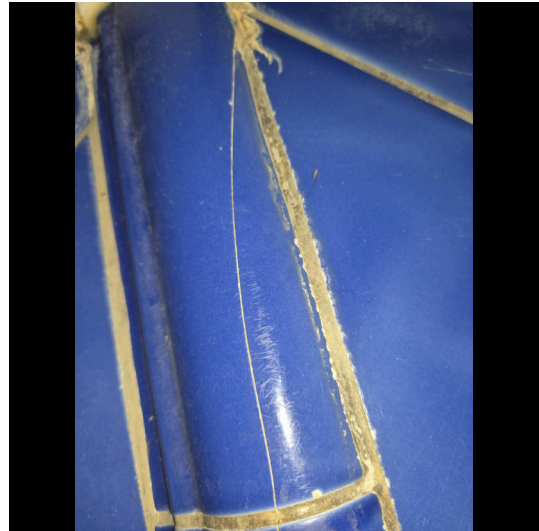
Der er revnede gulvklinker i brusenichen

Der er tale om gulv med direkte vandbelastning, hvorfor der er risiko for skader på de omkringliggende konstruktioner og installationer.

Udskiftning af klinker/fliser

Udbedringseksempel: Udskiftning af fliser/klinker Aftagning af fliser/klinker. Underlaget rengøres omhyggeligt. Svummelag af cement og fint sand 1:1 arbejdes ind i underlaget. Afretningslag af slidlagsbeton 0-4 mm udlægges, komprimeres og afrettes, lagtykkelse 20 mm. Flexibel fliseklæb, 3,5 kg/m², påføres. Fliser/klinker udlægges, fuges med cementbaseret fugemasse og afrenses. I overgang væg og gulv fuges med silicone fugemasse.

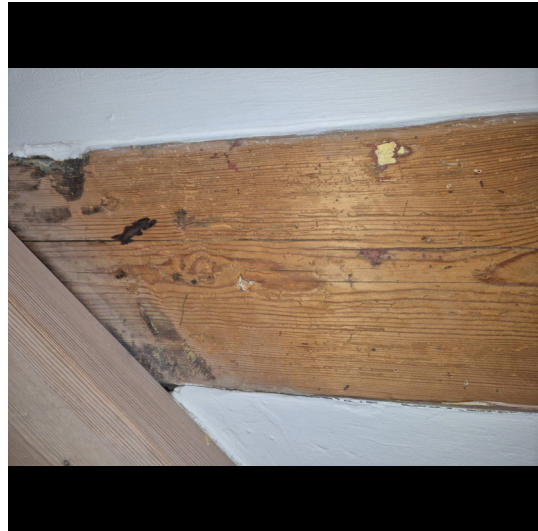
bjælker er med huller efter borebiller. Ses ved trappen

Konstruktionen har henstået sådan i en længere årrække uden følgeskader, der vurderes derfor ikke at være nærliggende risiko for skade.

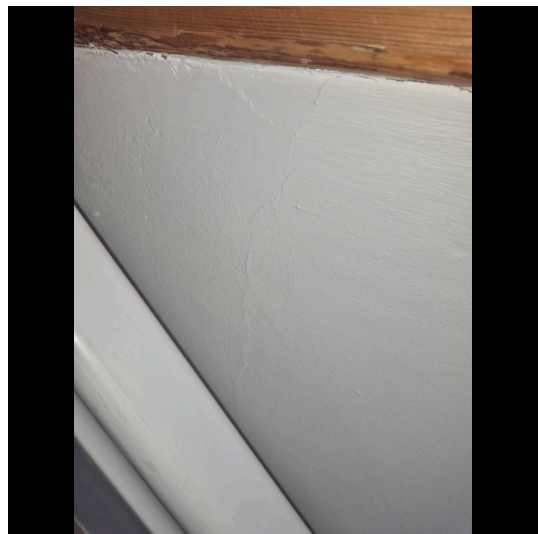
Der er registreret mindre revner i væg ved trappen

Omfanget er på nuværende tidspunkt så begrænset, at der ikke skønnes at være nogen risiko.

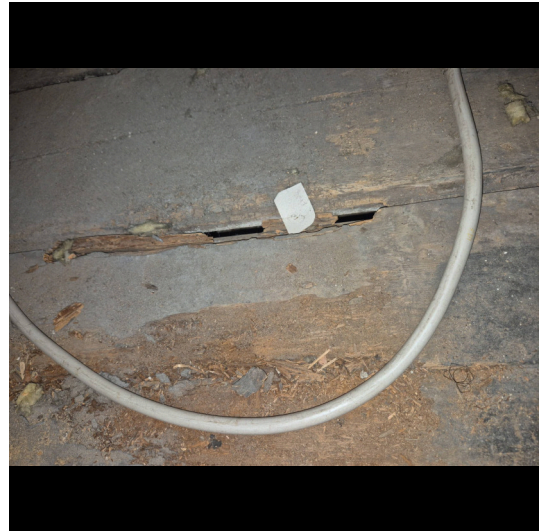
1. Sal

Der ses mindre skader på gangbro i skunk mod haven

Omfanget er på nuværende tidspunkt så begrænset, at der ikke skønnes at være nogen risiko.

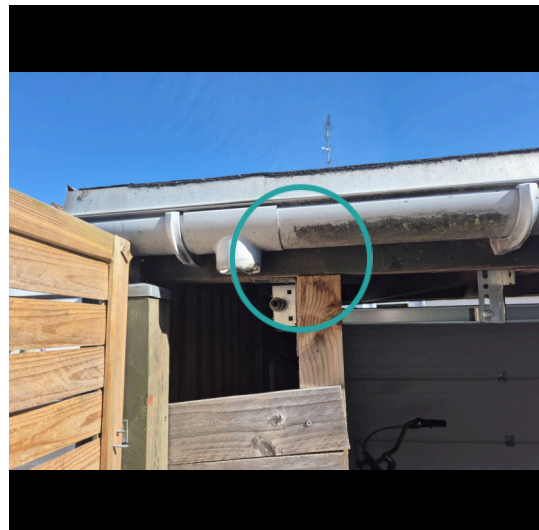
Tag

Der mangler nedløb mod syd

Der er risiko for skader på andre bygningsdele på kort sigt.

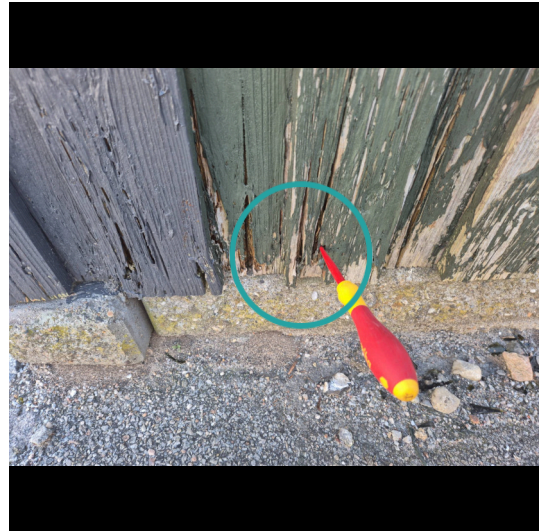
Træbeklædningen er begyndende nedrydninger , især mod vest

Det må påregnes, at forholdet vil udvikle sig på længere sigt.

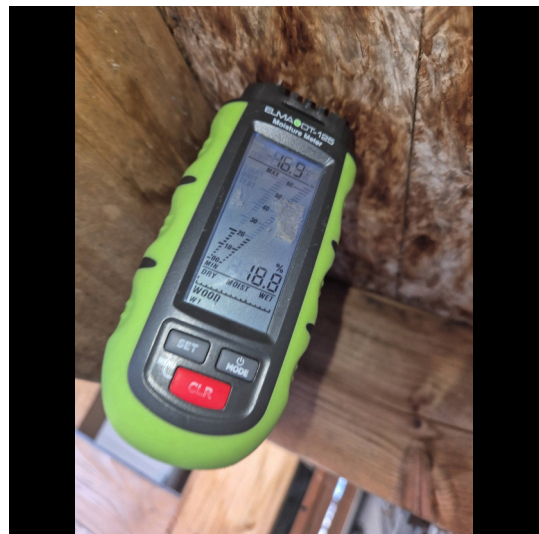
Undertaget har mindre misfarvninger enkelte steder, og der målt fugt ved besigtigelsen

Det vurderes, at skaden kan udvikle sig på kortere sigt.

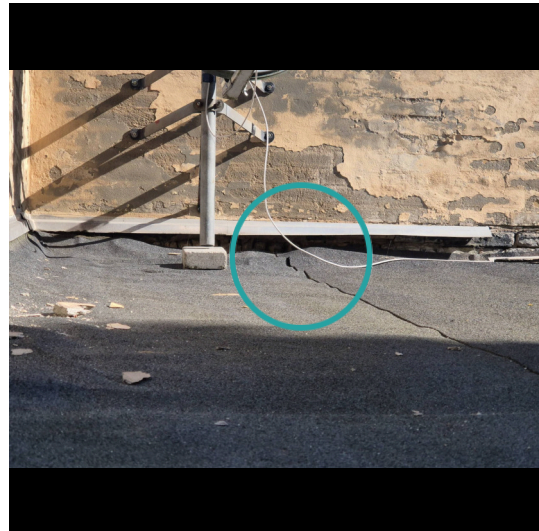
Tag

Tagpappen fremstår med dampbuler/ mangelfuld fastgørelse

Der er nærliggende risiko for skader på de underliggende bygningsdele.

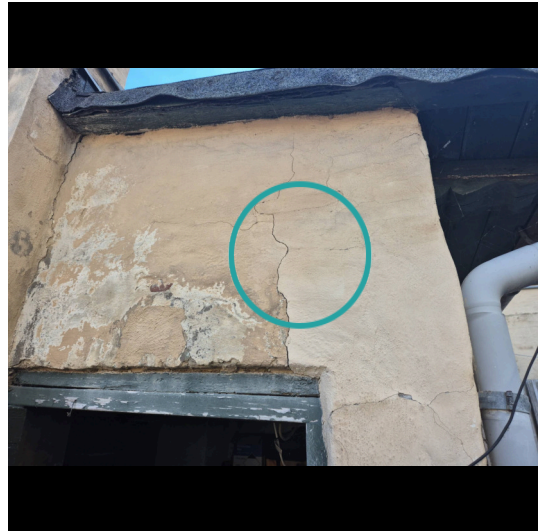
Ydervægge

Der er flere revnedannelser i facader / murværk b.l.a. mod syd

Det vurderes, at skaden kan udvikle sig på længere sigt.

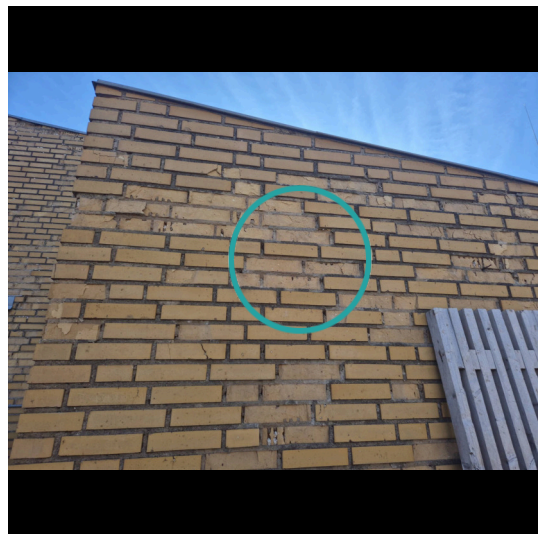
Ydervægge

Der ses flere mursten som er defekte/skadede især mod vest

Det vurderes, at skaden kan udvikle sig på længere sigt.

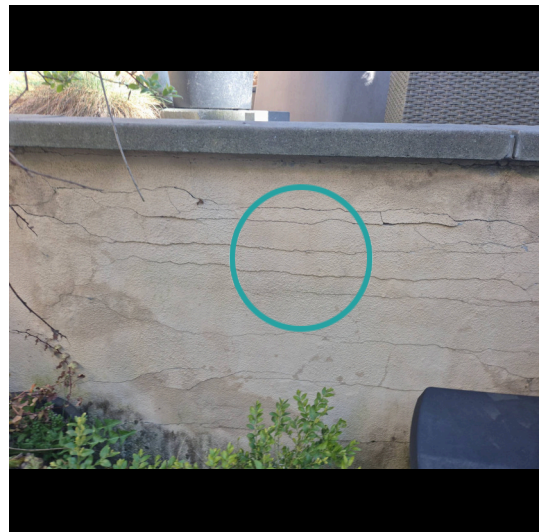
Ydervægge

Læmuren fremstår med flere revnedannelser

Det vurderes, at skaden kan udvikle sig på længere sigt.

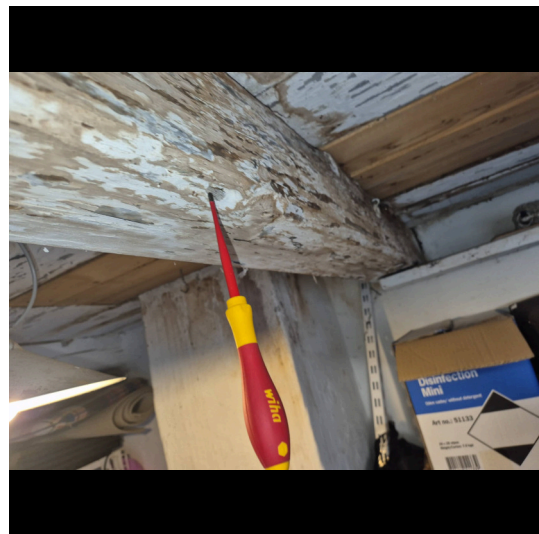
Stueplan

Træ bjælke er med begyndende nedbrydninger

Det vurderes, at skaden kan udvikle sig på længere sigt.

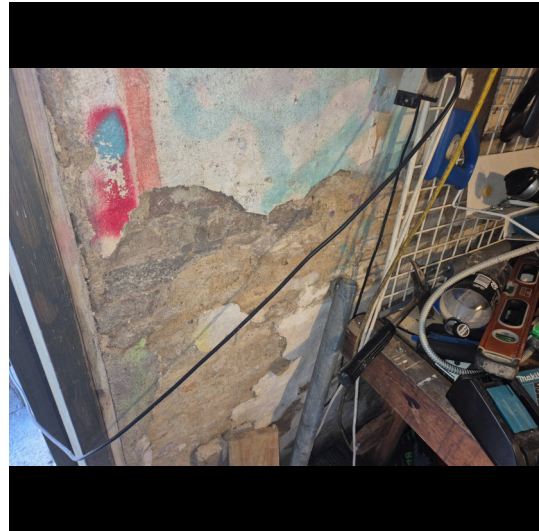
Stueplan

Der er konstateret områder, hvor vægpuds har manglende/begrænset vedhæftning til underlaget

Det vurderes, at skaden kan udvikle sig på længere sigt.
