Realsyn+ for

Muldager 68,  
3600 Frederikssund

### Bygningsoversigt

Dato for besigtigelse: 25-08-2026

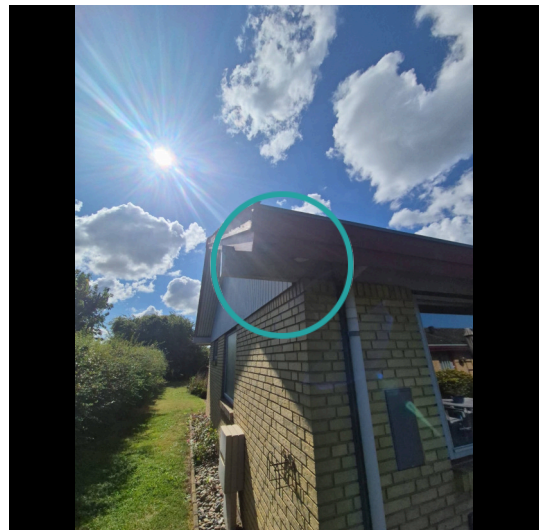
Udvendigt træværk ved og omkring tag har påbegyndende nedbrudt træ. Forholdet er konstateret i stern, vindskeder og underbrædder ses f.eks hushjørne mod øst

Forholdet skønnes at udvikle sig og svække bygningens struktur over tid.

**Udskiftning af stern inkl. kapsel**

Udbedringseksempel: Udskiftning af stern af brædder samt metalafdækning. Stern udføres af ru brædder af fyrretræ, 5. sortering - kvinta, trykimprægneret iht. NTR-klasse AB. Stern afsluttes med kapsel af metal.

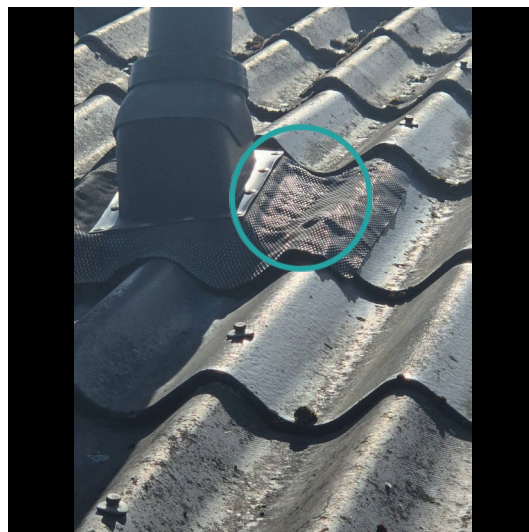
Inddækning omkring gasaftræk er af typen der ikke kan tåle UV-stråler.

Dette gør at gummibelægningen udenpå metalgitteret mørner, og slides af ved vind og vejr på længere sigt.

**Udbedring af skade/fejl/mangler**

Opgaven vurderes at kunne udbedres af en blikkenslager. Vi anslår, at arbejdslønnen er den største del af udbedringsomkostningen, og materialer udgør en mindre del. Det anbefales derfor at lade en blikkenslager udbedre opgaven på regning.

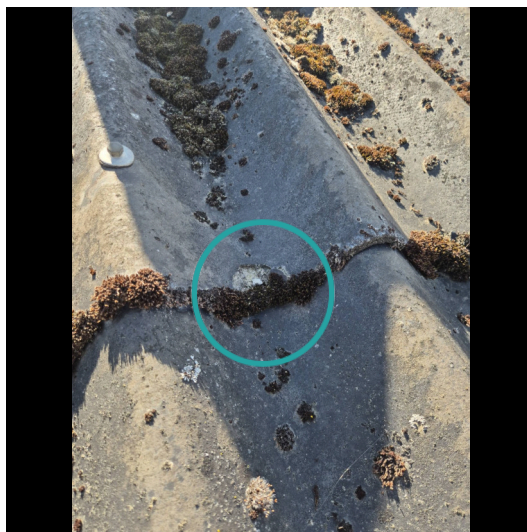
Tagpladerne har begyndende nedbrydning langs kanter og på overflader

Der er risiko for at skaden kan udvikle sig på længere sigt, og der kan komme utætheder i taget, som kan medføre vandskade på de underliggende bygningsdele

## Udskiftning af tagplader

Udbedringseksempel: Udskiftning af tagplader eks. som Cembrit oplægges på det eksisterende lægteunderlag, med tætningsbånd i bølgepladernes vandrette overlæg og fastgøres med indfarvede tagskruer, spændskiver og tætningskiver. Udhængsklodser af plast med ventilation monteres over nederste taglægte ved tagfod.

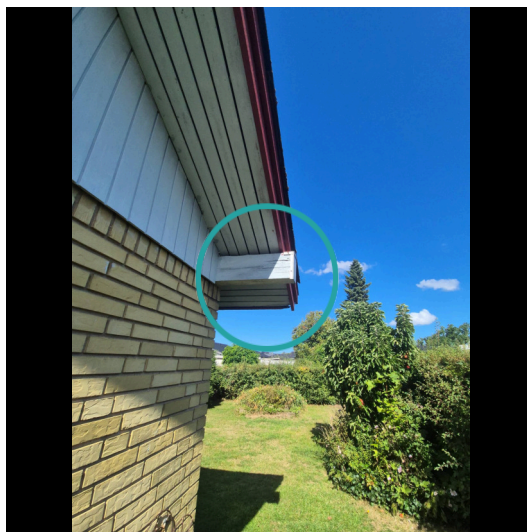
Remender fremstår med nedbrudt træ f.eks. mod øst

Det vurderes, at skaden kan udvikle sig på længere sigt.

## Udbedring af remende inkl. montering af kapsel

Udbedringseksempel: Remender afskæres i muligt omfang, remender smøres, endelukning/kapsel monteres, i muligt omfang monteres kapsel også vandret på toppen af Remende.

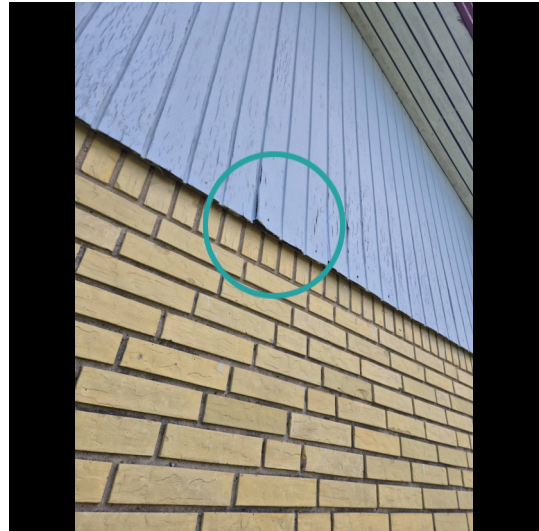
Træbeklædningen fremstår med store mellemrum / sprækker enkelte steder, f.eks. mod vej

Det må påregnes at forholdet kan udvikle sig på længere sigt.

## Udskiftning af ydervægsbeklædning

Udbedringseksempel: Udskiftning med bræddebeklædning af fyrretræ med lister. Bræddebeklædning med lister opsættes på ydervæg og behandles med plastalkydræbeskyttelse. Nedrivning af bræddebeklædning, afstandslister og vindspærre på ydervæg. Vindtæt asfaltpap monteres med afstandslister, 25 x 50 mm pr. 600 mm, af fyrretræ, trykimprægneret i klasse AB iht. NTR. Rupløjede brædder 22 x 125 mm, med 9 x 44 mm lister over samlinger, monteres på afstandslisterne. Beklædningen malebehandles med træbeskyttelse. Forudsætninger: Overfladen skal være ren og uden ujævnhed fra overfladeopfugtning.

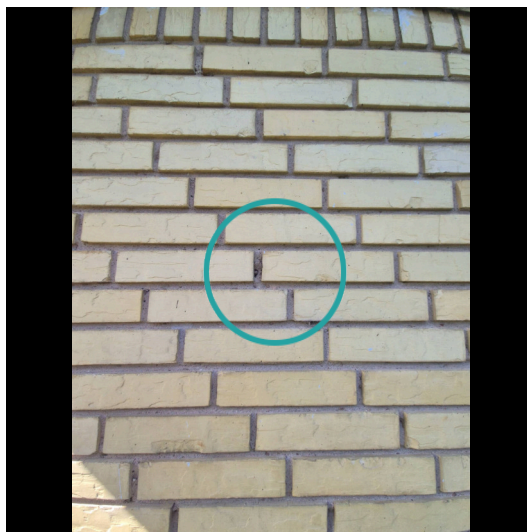
Der er områder med porøse og udvaskede fuger i murværket, ses f.eks. mod øst

Det vurderes, at skaden kan udvikle sig på længere sigt.

## Udkradsning og udbedring af fuger

Udbedringseksempel: Eftergang af fuge. Forvitrede/løse fuger, synlige revner og huller i fuger udbedres ved udkradsning og omfugning. Fuger udkradses i fuld bredde til dybde min. 15 mm fra den færdige fugeoverflade. I ældre facader udkradses til dybde min. 25 mm. Efter rengøring og vanding efterfuges med tilbageliggende fuge.

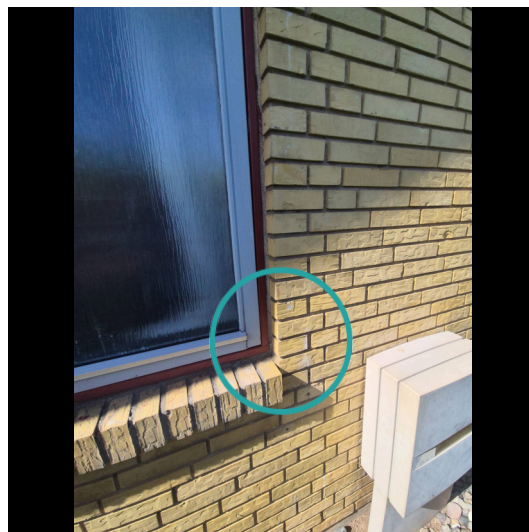
Mørtelfuger omkring døre og vinduer har fugeslip, er porøse og er stedvist revnede, ses især mod nord

Der er risiko for fugtindtrængen og skader på de underliggende/bagvedliggende konstruktioner på længere sigt.

**400,00 Pr lbm\*****Eftergang af mørtelfuger**

Udbedringseksempel: Udbedring af mørtelfuger. Kontaktflader mellem fuge og omgivende bygningsdele afrenses. Udrensning/udkradsning af eksisterende fuge, stopning, fugeunderlag og fugning.

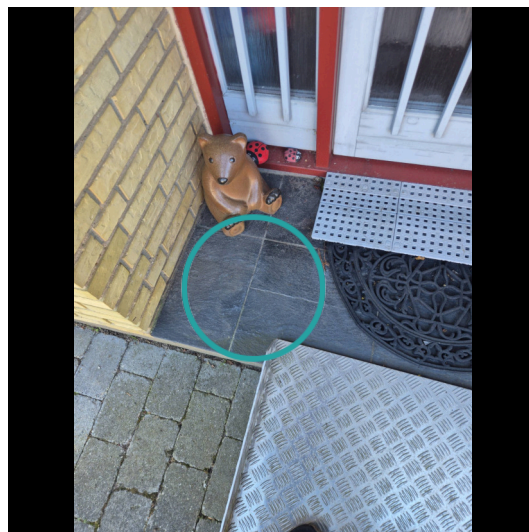
Klinker på trappe har begrænset/manglende vedhæftning

Omfanget er på nuværende tidspunkt så begrænset, at der ikke skønnes at være nogen risiko.

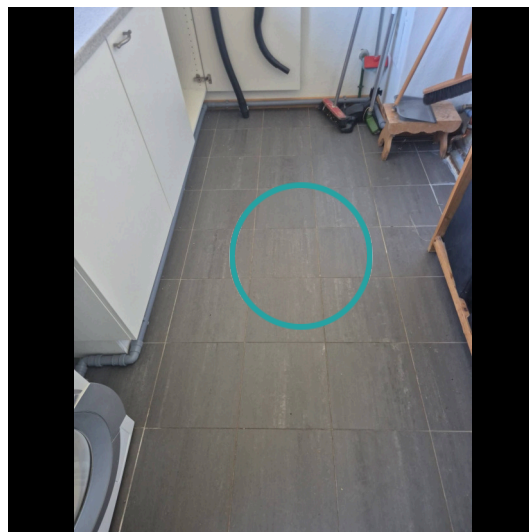
Der er gulvklinter med mangelfuld vedhæftning til underlaget

Da der er tale om områder uden direkte vandpåvirkning, skønnes der ikke nærliggende risiko for følgeskader. Den svigtende vedhæftning er dog af en sådan karakter, at forholdet kan udvikle sig på længere sigt med risiko for svigt/revner i klinker og fuger.

## Udskiftning af klinker/fliser

Udbedringseksempel: Udskiftning af fliser/klinker Aftagning af fliser/klinker. Underlaget rengøres omhyggeligt. Svummelag af cement og fint sand 1:1 arbejdes ind i underlaget. Afretningslag af slidlagsbeton 0-4 mm udlægges, komprimeres og afrettes, lagtykkelse 20 mm. Flexibel fliseklæb, 3,5 kg/m<sup>2</sup>, påføres. Fliser/klinker udlægges, fuges med cementbaseret fugemasse og afrenses. I overgang væg og gulv fuges med silicone fugemasse.

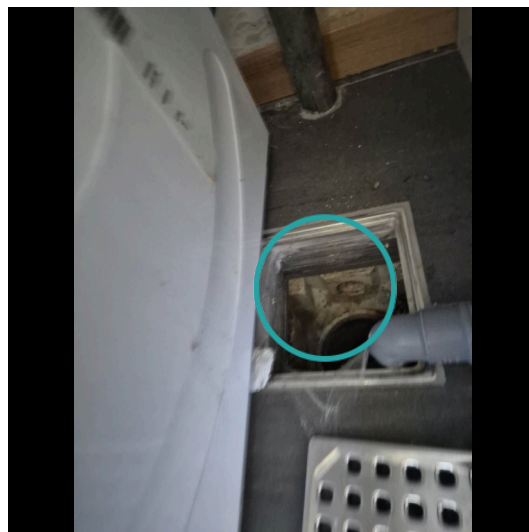
Der er monteret for mange forhøjerrammer mellem afløbsskål og rist i gulvafløb

Gulvafløbet er ikke vandbelastet fra gulvoverfladen, og der skønnes derfor ikke at være nærliggende risiko for skader.

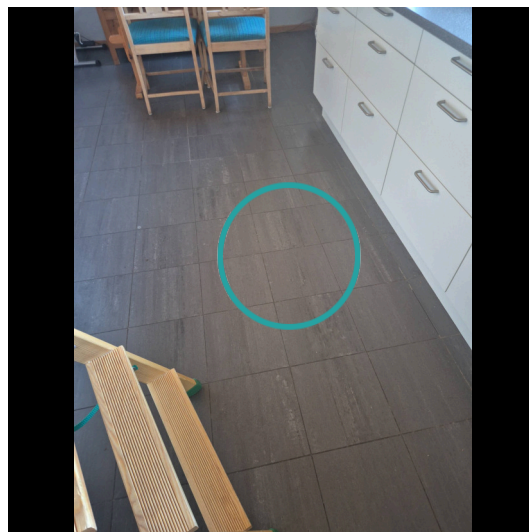
Der er gulvklinter med mangelfuld vedhæftning til underlaget

Da der er tale om områder uden direkte vandpåvirkning, skønnes der ikke nærliggende risiko for følgeskader. Den svigtende vedhæftning er dog af en sådan karakter, at forholdet kan udvikle sig på længere sigt med risiko for svigt/revner i klinker og fuger.

**Udskiftning af klinker/fliser**

Udbedringseksempel: Udskiftning af fliser/klinker Aftagning af fliser/klinker. Underlaget rengøres omhyggeligt. Svummelag af cement og fint sand 1:1 arbejdes ind i underlaget. Afretningslag af slidlagsbeton 0-4 mm udlægges, komprimeres og afrettes, lagtykkelse 20 mm. Flexibel fliseklæb, 3,5 kg/m<sup>2</sup>, påføres. Fliser/klinker udlægges, fuges med cementbaseret fugemasse og afrenses. I overgang væg og gulv fuges med silicone fugemasse.

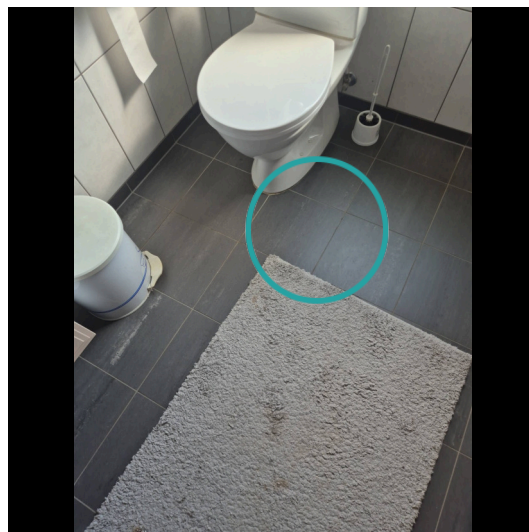
Der er gulvklinter med mangelfuld vedhæftning til underlaget, f.eks. ved toilettet

Der er tale om et mindre område, som ikke er vandbelastet. Der vurderes derfor ikke at være nærliggende risiko for skader.

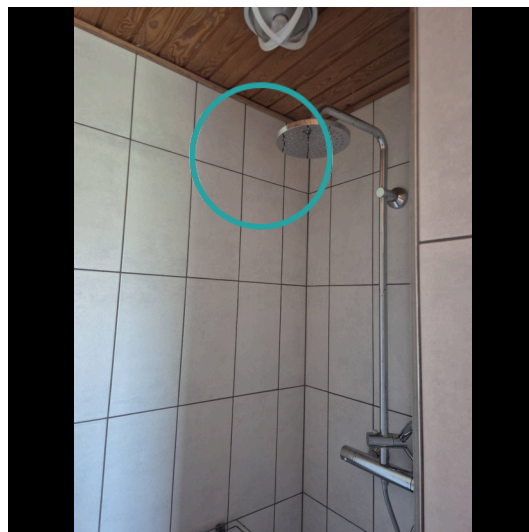
Der er enkelte vægfliser med mangelfuld vedhæftning til underlaget i brusenichen

Der er tale om vægge med direkte vandbelastning, hvorfor der er risiko for skader på de omkringliggende konstruktioner og installationer.

## Udskiftning af klinker/fliser

Udbedringseksempel: Udskiftning af fliser/klinker på indvendig beklædning Aftagning af alle fliser. Underlaget rengøres omhyggeligt. Svummelag af cement og fint sand 1:1 arbejdes ind i underlaget. Afretningslag af slidlagsbeton 0-4 mm udlægges, komprimeres og afrettes, lagtykkelse 20 mm. Fleksibel fliseklæb, 3,5 kg/m<sup>2</sup>, påføres. Fliser/klinker udlægges, fuges med cementbaseret fugemasse og afrenses. I overgang væg og gulv fuges med silicone fugemasse.

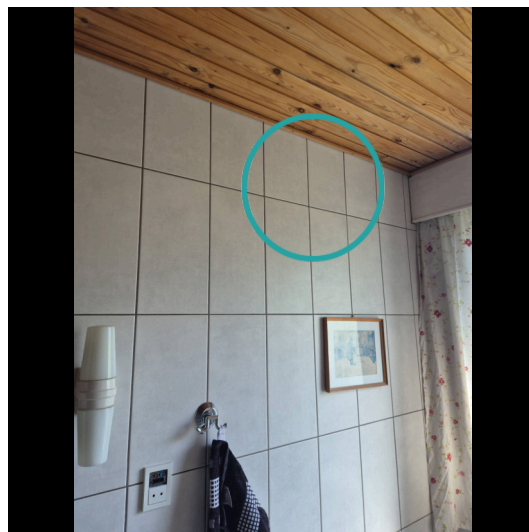
Der er enkelte vægfliser med mangelfuld vedhæftning til underlaget på ydervæg

Der er tale om et mindre område, som ikke er vandbelastet. Der vurderes derfor ikke at være nærliggende risiko for skader.

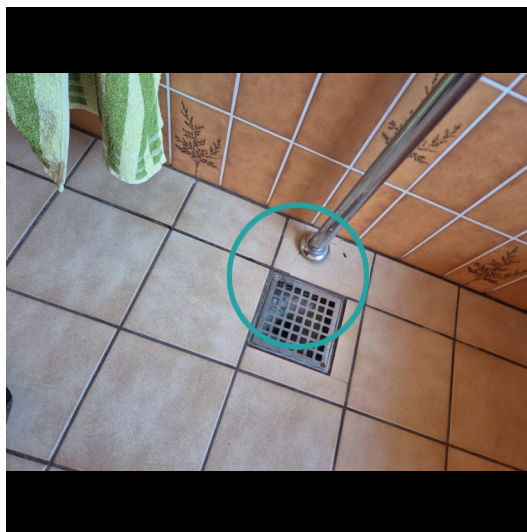
Der er revnede gulvklinter samt gulvklinter med begrænset vedhæftning til underlaget ved håndvasken

Der er tale om gulv med direkte vandbelastning, hvorfor der er risiko for skader på de omkringliggende konstruktioner og installationer.

## Udskiftning af klinker/fliser

Udbedringseksempel: Udskiftning af fliser/klinker Aftagning af fliser/klinker. Underlaget rengøres omhyggeligt. Svummelag af cement og fint sand 1:1 arbejdes ind i underlaget. Afretningslag af slidlagsbeton 0-4 mm udlægges, komprimeres og afrettes, lagtykkelse 20 mm. Fleksibel fliseklæb, 3,5 kg/m<sup>2</sup>, påføres. Fliser/klinker udlægges, fuges med cementbaseret fugemasse og afrenses. I overgang væg og gulv fuges med silicone fugemasse.

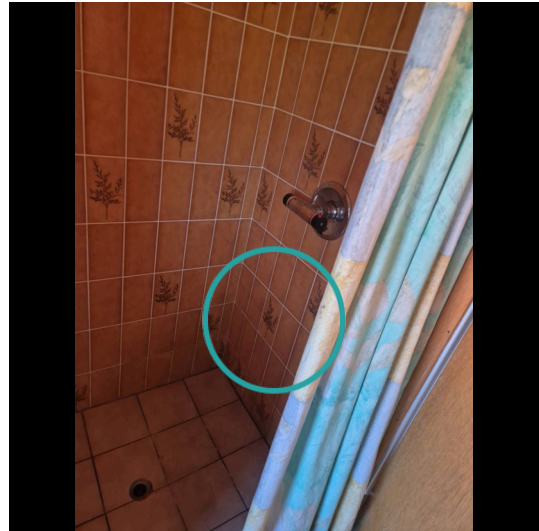
Der er flere vægfliser med mangelfuld vedhæftning til underlaget i bruseområdet

Der er tale om vægge med direkte vandbelastning, hvorfor der er risiko for skader på de omkringliggende konstruktioner og installationer.

## Udskiftning af klinker/fliser

Udbedringseksempel: Udskiftning af fliser/klinker. Aftagning af fliser/klinker. Underlaget rengøres omhyggeligt. Svummelag af cement og fint sand 1:1 arbejdes ind i underlaget. Afretningslag af slidlagsbeton 0-4 mm udlægges, komprimeres og afrettes, lagtykkelse 20 mm. Flexibel fliseklæb, 3,5 kg/m<sup>2</sup>, påføres. fliser/klinker udlægges, fuges med cementbaseret fugemasse og afrenses. I overgang væg og gulv fuges med silicone fugemasse.

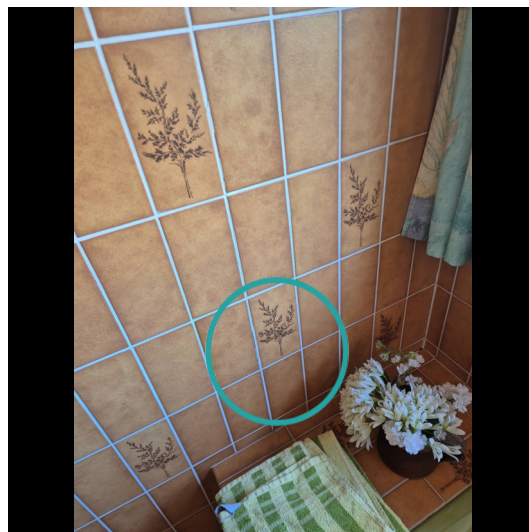
Der er stedvis defekte/revnede fuger f.eks. i bruseområdet ved gulv og omkring badekar

Der er tale om fuger, som er direkte vandbelastede, hvorfor der er risiko for skader på de omkringliggende konstruktioner og installationer.

## Eftergang af fuger omkring badekar

Udbedringseksempel: Eftergang af fuger omkring badekar i vådrum. Eksisterende fuger udskæres. Underlaget rengøres omhyggeligt, fugesider affedtes. Der fuges med elastisk, vådrums silikonefugemasse.

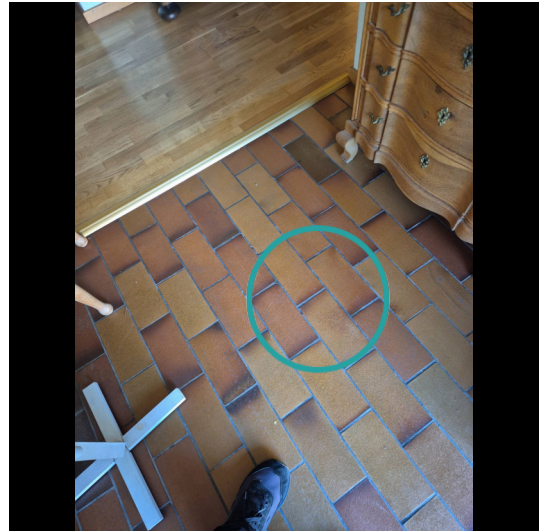
Der er gulvklinter med mangelfuld vedhæftning til underlaget

Omfanget er på nuværende tidspunkt så begrænset, at der ikke skønnes at være nogen risiko.

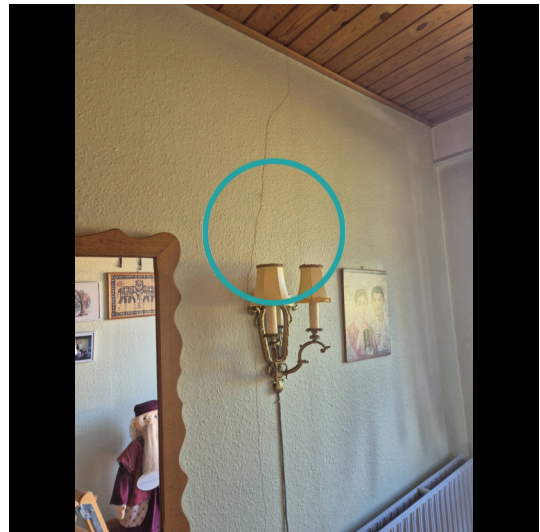
Der er registreret revner i vægge, f.eks i entré

Omfanget er på nuværende tidspunkt så begrænset, at der ikke skønnes at være nogen risiko.

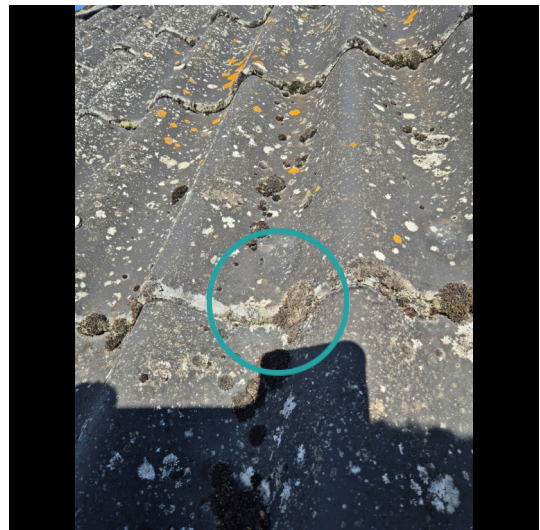
Tagpladerne har begyndende nedbrydning langs kanter og på overflader

Der er risiko for at skaden kan udvikle sig på længere sigt, og der kan komme utætheder i taget, som kan medføre vandskade på de underliggende bygningsdele

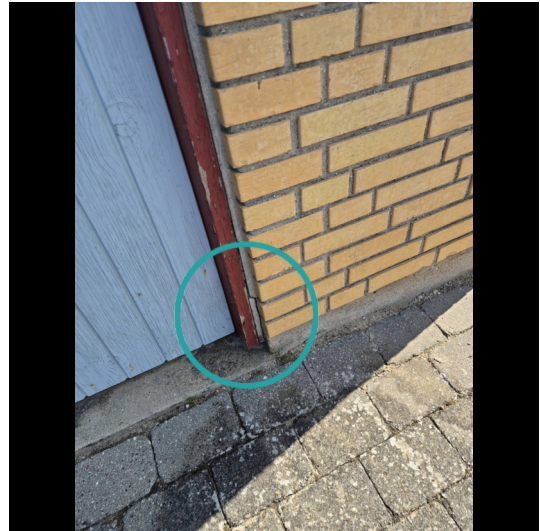
Mørtelfuger omkring døre og vinduer har fugeslip, er porøse og er stedvist revnede, ses f.eks. mod vej

Der er risiko for fugtindtrængen og skader på de underliggende/bagvedliggende konstruktioner på længere sigt.

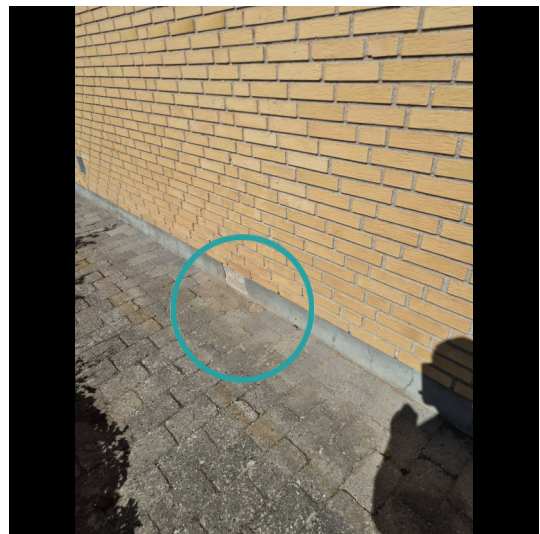
Sokkelpuds er i områder revnet og afskallet og har mangelfuld vedhæftning til underlaget, f.eks. mod have

Det vurderes, at skaden kan udvikle sig på længere sigt.

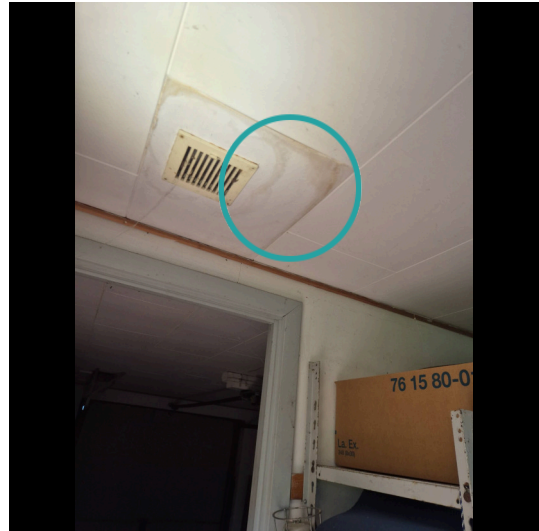
Der er fugtskjolder på loftet

Der var ikke tale om opfugtninger på besigtigelsestidspunktet. Der vurderes at være tale om ældre fugtskjolder fra tidligere utætheder/vandskader.

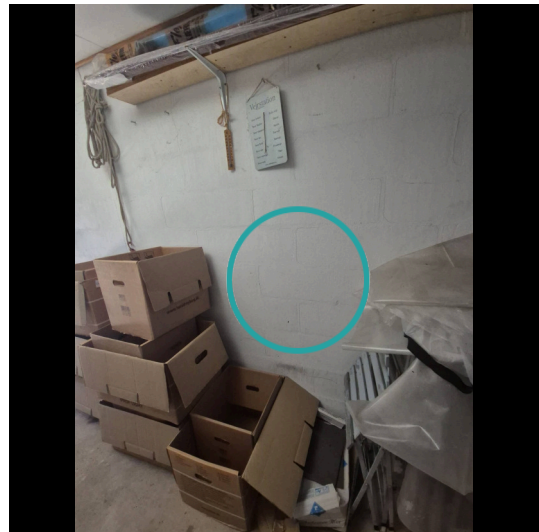
Der er registreret revner i vægge

Omfanget er på nuværende tidspunkt så begrænset, at der ikke skønnes at være nogen risiko.

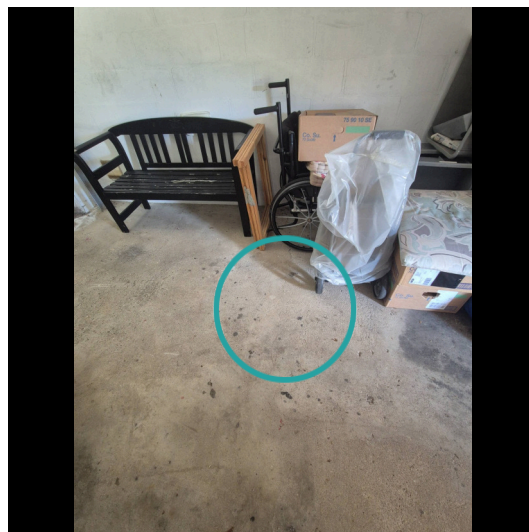
Der er enkelte revner i betongulvet

Forholdet er begrænset og vil formentlig ikke udvikle sig.

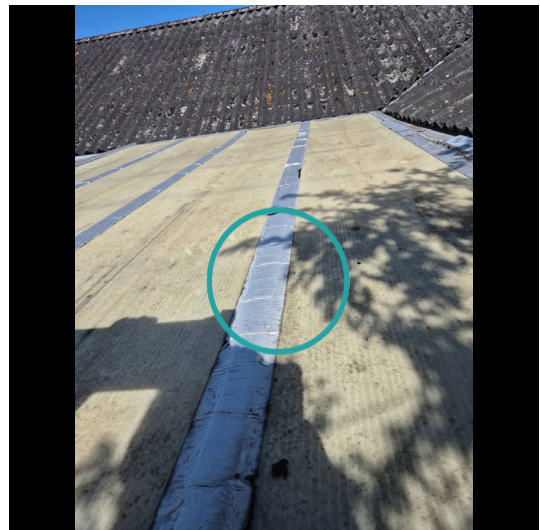
Plasttagplader har huller, revner og defekter

Forholdet kan fortsat udvikle sig, og der er på sigt risiko for skader på andre bygningsdele

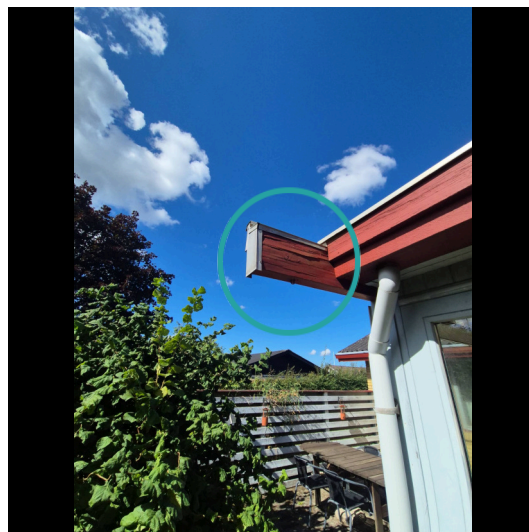
Remender fremstår med nedbrudt træ

Det vurderes, at skaden kan udvikle sig på længere sigt.

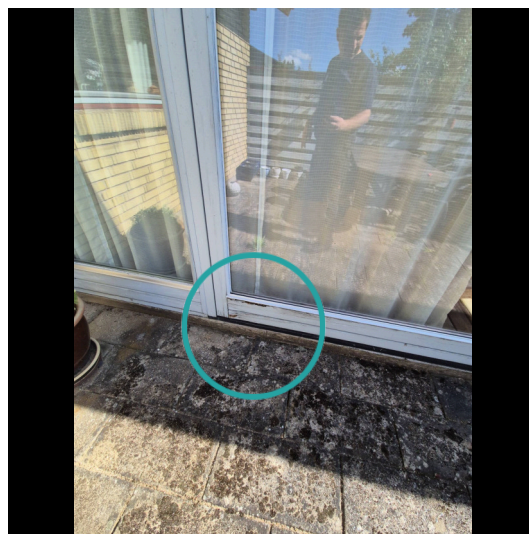
Der er nedbrydning i facadeparti enkelte steder, mest mod vej

Nedbrydningen vurderes at fortsætte på længere sigt.

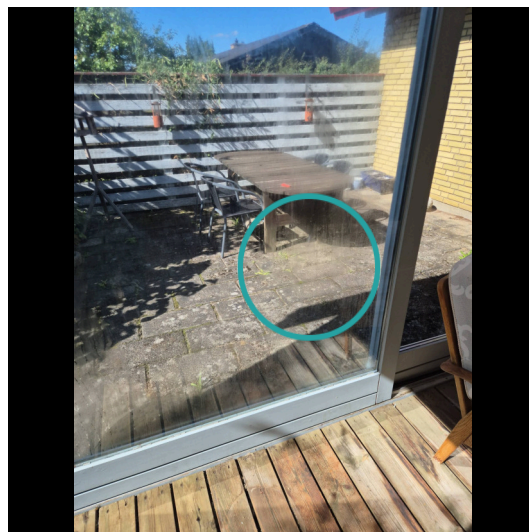
Der er enkelte punkterede termoruder, f.eks. mod vej

Isoleringsevnen er reduceret og ruden vil med tiden blive uklar.
