# Tilstandsrapport

Ejendommen:  
**Oldenborggade 8**

Udført af  
**TOPDAHL Ingeniører og Arkitekter ApS**

## Oldenborggade 10, Bygningsnr. 1

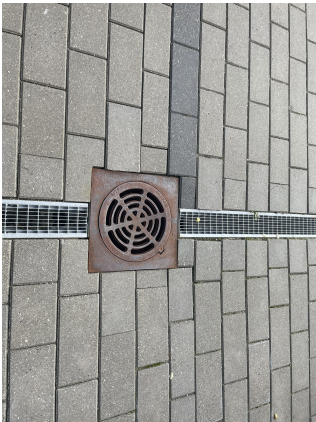
| REGISTRERING | DATO | FOTO |
|---|---|---|
| Kloak samt riste. | 24.10.2024 | |
