Realsyn+ for

Marbæk Alle 7,
3600 Frederikssund

Dato for besigtigelse: 19-06-2026

Introduktion til VTR rapporten

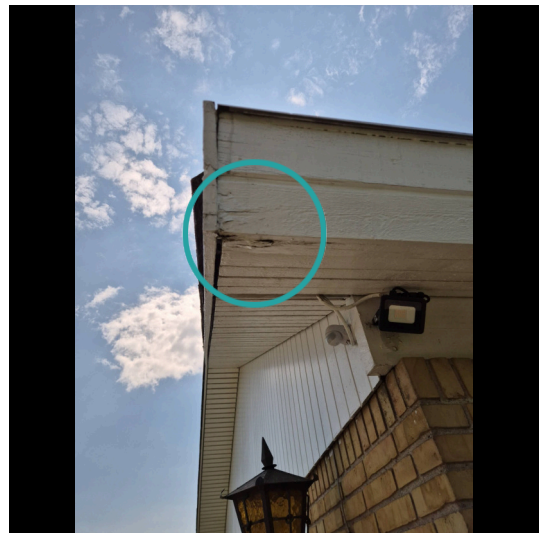
**Tag****SKADE:**

Udvendigt træværk ved og omkring tag har påbegyndende nedbrudt træ. Forholdet er konstateret i underbrædder og stern mod indkørsel

Forholdet skønnes at udvikle sig og svække bygningens struktur over tid.

Udskiftning af stern inkl. kapsel

Udbedringseksempel: Udskiftning af stern af brædder samt metalafdækning. Stern udføres af ru brædder af fyrretræ, 5. sortering - kvinta, trykimprægneret iht. NTR-klasse AB. Stern afsluttes med kapsel af metal.

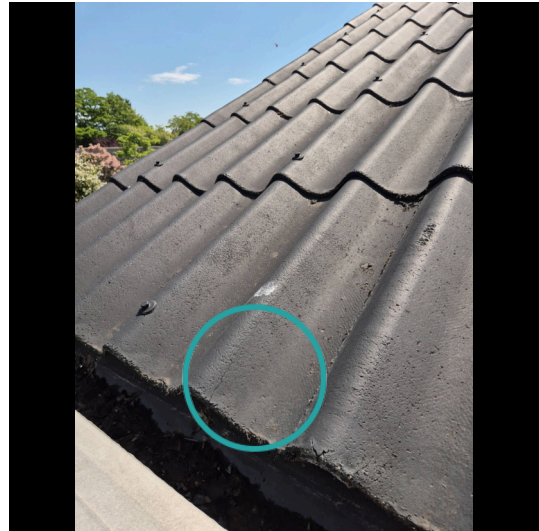
Tag

Tagpladerne er blevet malet og har begyndende nedbrydning, f.eks. langs kanter og på overflader, samt enkelte steder med begyndende revnedannelser. Forholdet er synligt på begge tagflader

Forholdet kan fortsat udvikle sig, og der er på sigt risiko for skader på andre bygningsdele

Udskiftning af tagplader

Udbedringseksempel: Udskiftning af tagplader eks. som Cembrit oplægges på det eksisterende lægteunderlag, med tætningsbånd i bølgepladernes vandrette overlæg og fastgøres med indfarvede tagskruer, spændskiver og tætningsskiver. Udhængsklodser af plast med ventilation monteres over nederste taglægte ved tagfod.

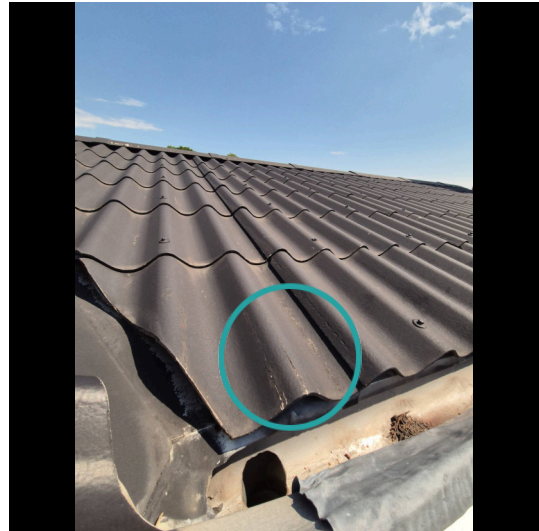
Tag

Bølgeeternittagplader er af asbestfri type på udestuen og har nedbrydning i kanter og overflader

Det vurderes, at skaden kan udvikle sig på længere sigt.

Udskiftning af tagplader

Udbedringseksempel: Udskiftning af tagplader eks. som Cembrit oplægges på det eksisterende lægteunderlag, med tætningsbånd i bølgepladernes vandrette overlæg og fastgøres med indfarvede tagskruer, spændskiver og tætningskiver. Udhængsklodser af plast med ventilation monteres over nederste taglægte ved tagfod.

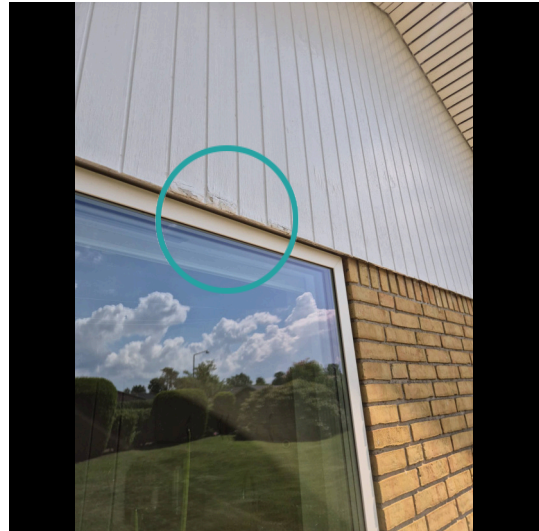
Ydervægge

Træbeklædningen er med begyndende nedbrydninger, især på udestue mod have

Det må påregnes, at forholdet vil udvikle sig på længere sigt.

Overfladebehandling af vægbeklædning

Udbedringseksempel: Overfladebehandling af vægbeklædning med træbeskyttelse. Overfladen afvaskes og afrenses for harpiks samt løstsiddende og forvitret lag. Mug-/skimmelvækst behandles med algerens (påvirkning min. 24 timer), afrensning og eftervask med rent vand. Der plettes med vandig grundingsolie mod råd og svamp, isolering over knaster og gennemslag. Pletning med plastalkydtræbeskyttelse, dækkende og to gange strygning med plastalkydtræbeskyttelse, dækkende.

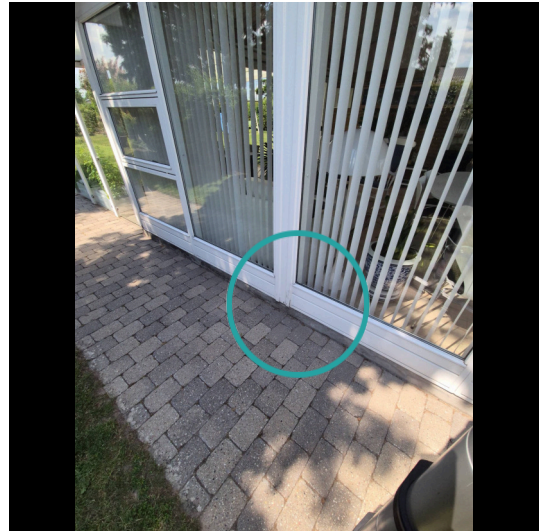
Døre/vinduer/porte

Der er nedbrydninger i glaslister på vinduer i udestue

Det vurderes, at skaden kan udvikle sig på længere sigt.

Montering af glaslister

Udbedringseksempel: Montering af glaslister. Evt. eksisterende lister aftages og erstattes af nye lister af vakuumimpregneret fyrretræ. Listen stryges på begges sider med træbeskyttelse og monteres.

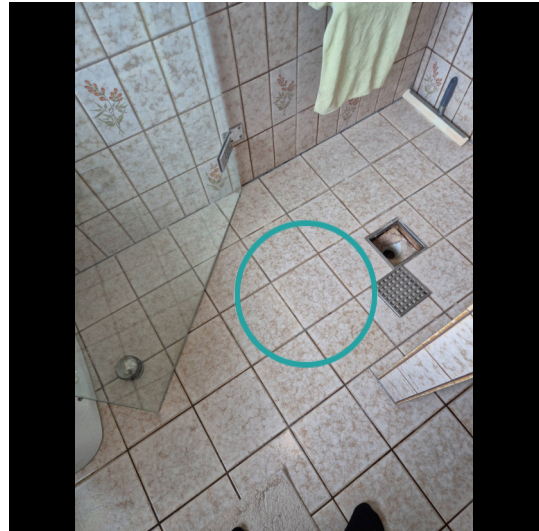
Stueplan

Der er gulvklinter og vægfliser med mangelfuld vedhæftning til underlaget i brusenichen

Der er tale om gulv og væg med direkte vandbelastning, hvorfor der er risiko for skader på de omkringliggende konstruktioner og installationer.

Udskiftning af klinker/fliser

Udbedringseksempel: Udskiftning af fliser/klinker. Aftagning af fliser/klinker. Underlaget rengøres omhyggeligt. Svummelag af cement og fint sand 1:1 arbejdes ind i underlaget. Afretningslag af slidlagsbeton 0-4 mm udlægges, komprimeres og afrettes, lagtykkelse 20 mm. Fleksibel fliseklæb, 3,5 kg/m², påføres. fliser/klinker udlægges, fuges med cementbaseret fugemasse og afrenses. I overgang væg og gulv fuges med silicone fugemasse.

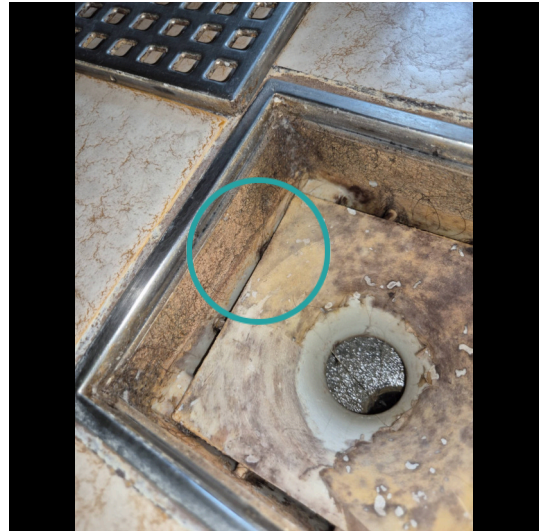
Stueplan

Der er afstand og synlig betonkant mellem afløbsskål og rist i gulv afløb i bruseniche

Afløbet er vandbelastet fra gulvoverfladen, og der er risiko for fugtindtrængen og skader på de underliggende konstruktioner og installationer.

Udskiftning af gulv afløb

Udbedringseksempel: Udskiftning af gulv afløb i betongulv med fliser/klinker. Afløbsskål ophugges og udskiftes med ny afløbsskål af rustfrit stål med ramme og 140 x 140 mm rist. Inkl. membranklemflange, vandlås og studse for sideindløb. Afløbsskålen tilsluttes afløbssystemet. Beton udstøbes omkring gulv afløbet til plan med eksisterende betonlag.

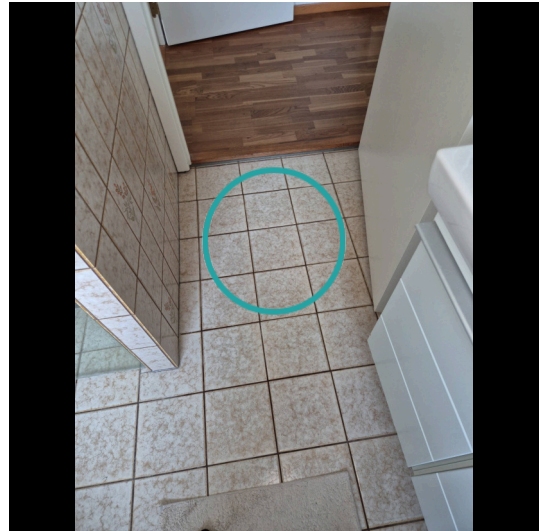
Stueplan

Der er gulvklinter med mangelfuld vedhæftning til underlaget f.eks. i ganglinje

Der er tale om et mindre område, som ikke er vandbelastet. Der vurderes derfor ikke at være nærliggende risiko for skader.

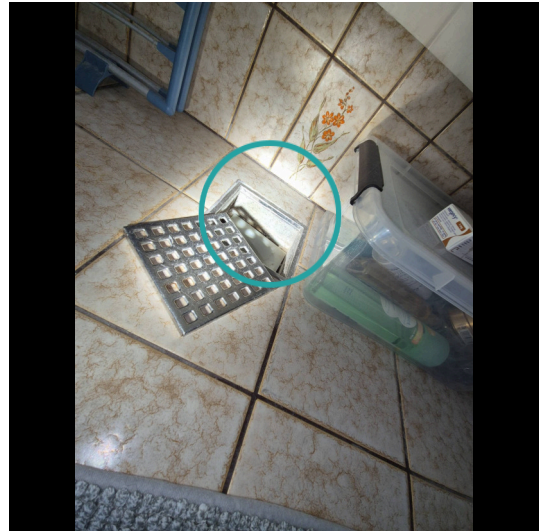
Stueplan

Der er afstand og synlig betonkant mellem afløbsskål og rist i gulv afløb ved håndvasken

Afløbet er vandbelastet fra gulvoverfladen, og der er risiko for fugtindtrængen og skader på de underliggende konstruktioner og installationer.

Udskiftning af gulv afløb

Udbedringseksempel: Udskiftning af gulv afløb i betongulv med fliser/klinker. Afløbsskål ophugges og udskiftes med ny afløbsskål af rustfrit stål med ramme og 140 x 140 mm rist. Inkl. membranklemflange, vandlås og studse for sideindløb. Afløbsskålen tilsluttes afløbssystemet. Beton udstøbes omkring gulv afløbet til plan med eksisterende betonlag.

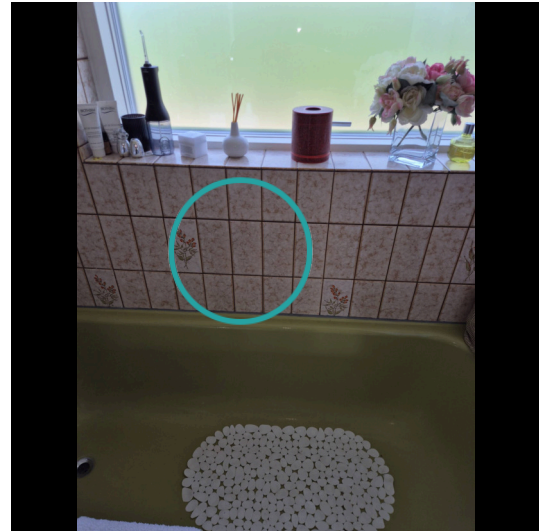
Stueplan

Der er gulvklinter og vægfliser med mangelfuld vedhæftning til underlaget i bruseområdet

Der er tale om gulv og væg med direkte vandbelastning, hvorfor der er risiko for skader på de omkringliggende konstruktioner og installationer.

Udskiftning af klinker/fliser

Udbedringseksempel: Udskiftning af fliser/klinker. Aftagning af fliser/klinker. Underlaget rengøres omhyggeligt. Svummelag af cement og fint sand 1:1 arbejdes ind i underlaget. Afretningslag af slidlagsbeton 0-4 mm udlægges, komprimeres og afrettes, lagtykkelse 20 mm. Fleksibel fliseklæb, 3,5 kg/m², påføres. fliser/klinker udlægges, fuges med cementbaseret fugemasse og afrenses. I overgang væg og gulv fuges med silicone fugemasse.

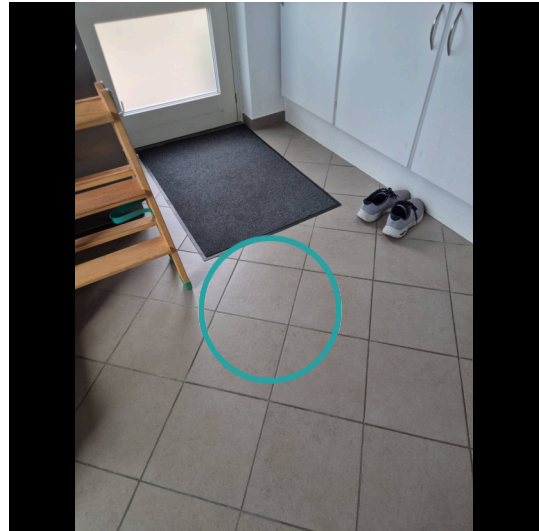
Stueplan

Der er gulvklinker med mangelfuld vedhæftning til underlaget

Omfanget er på nuværende tidspunkt så begrænset, at der ikke skønnes at være nogen risiko.

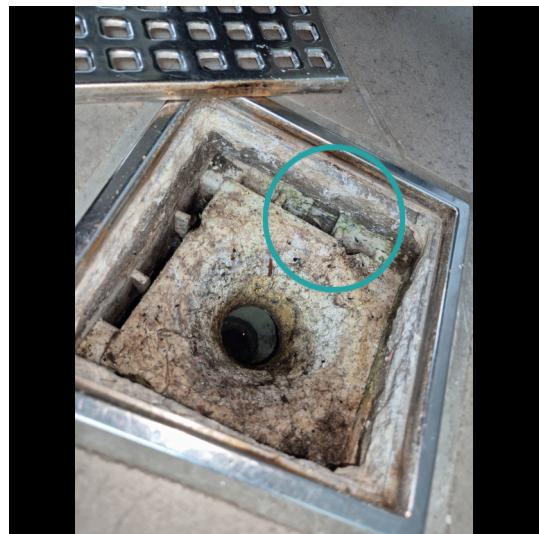
Stueplan

Der er afstand og synlig betonkant mellem afløbsskål og rist i gulv afløb i ganglinje

Gulv afløbet er ikke vandbelastet fra gulvoverfladen, og der skønnes derfor ikke at være nærliggende risiko for skader.

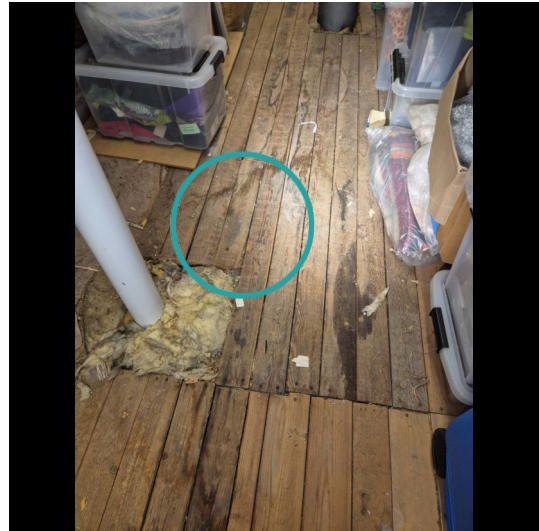
Stueplan

Der er fugtskjolder på gangbroen

Forholdet var tørt ved besigtigelsen og skønnes derfor af ældre dato.

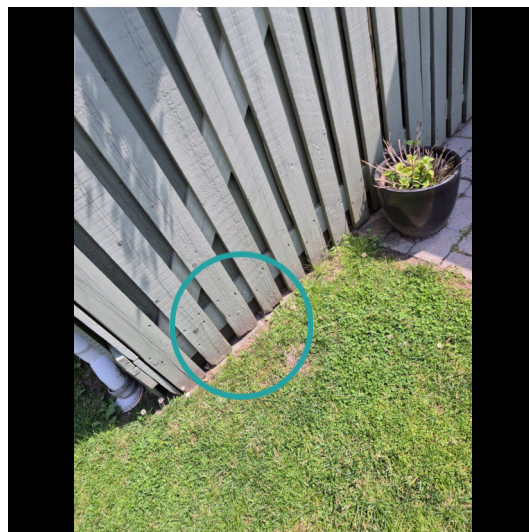
**Ydervægge****SKADE:**

Træbeklædningen er med begyndende nedbrydninger mod terræn

Det vurderes, at skaden kan udvikle sig på længere sigt.
