Realsyn+ for

Langgade 42,  
9000 Aalborg

### Bygningsoversigt

Dato for besigtigelse: 30-09-2026

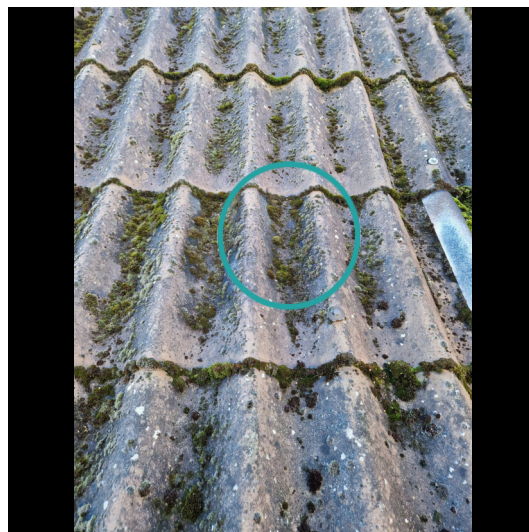
**Tag****SKADE:**

Der er en del mos på taget mod nord

**RISIKO:**

Mosbegrøningen er så udtalt, at der er tale om risiko for vandindtrængen og skader i tagkonstruktion og underliggende konstruktioner.

**Tømrer**

**Ændring af taghældning**

Opgaven vurderes at kunne udbedres af en tømrer. Vi anslår, at arbejdslønnen er den største del af udbedringsomkostningen, og materialer udgør en mindre del. Det anbefales derfor at lade en tømrer udbedre opgaven på regning.

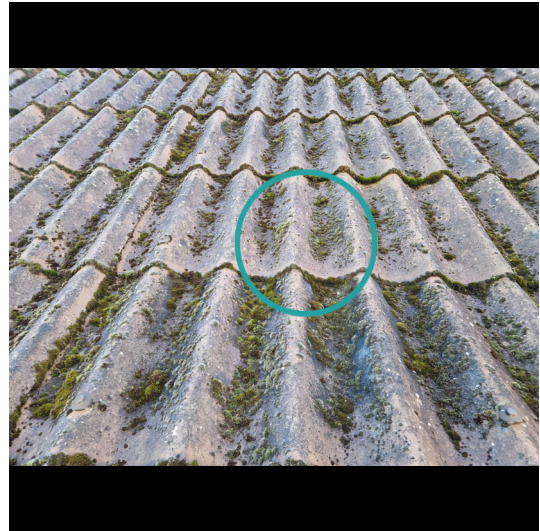
## Tag

**SKADE:**

Der er flere tagplader med afskalninger i overfladen forhold ses på begge tagflader

**RISIKO:**

Forholdet kan fortsat udvikle sig, og der er på sigt risiko for skader på andre bygningsdele

## Tømrer

## Ændring af taghældning

Opgaven vurderes at kunne udbedres af en tømrer. Vi anslår, at arbejdslønnen er den største del af udbedringsomkostningen, og materialer udgør en mindre del. Det anbefales derfor at lade en tømrer udbedre opgaven på regning.

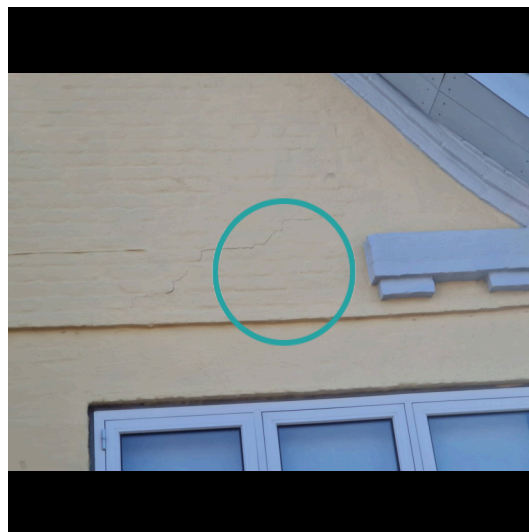
## Ydervægge

**SKADE:**

Ydervægge har revnedannelser mod vej over vindue mod gesims

**NOTE:**

Omfanget er på nuværende tidspunkt så begrænset, at der ikke skønnes at være nogen risiko.

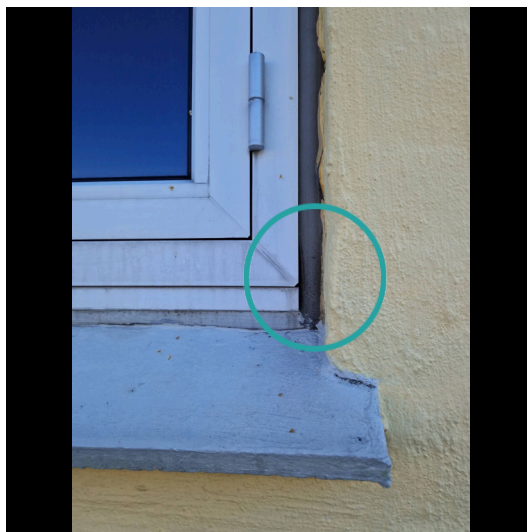
**Døre/vinduer/porte****SKADE:**

Fuger omkring døre og vinduer har flere steder mistet elasticiteten og er med fugeslip, ses bl.a. ved gavle

**RISIKO:**

Der er risiko for fugtindtrængen og skader på de underliggende/bagvedliggende konstruktioner på længere sigt.

**Udbedring af fuger**

Udbedringseksempel: Udbedring af fuger. Kontaktflader mellem fuge og omgivende bygningsdele afrenses. Udrensning/udkradsning af eksisterende fuge, stopning, fugeunderlag og elastisk fuge.

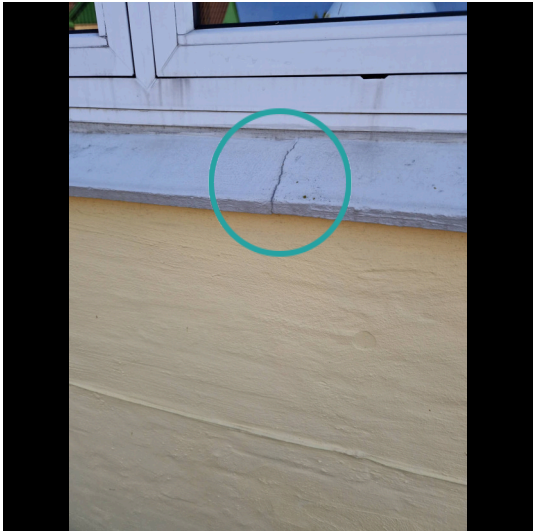
Døre/vinduer/porte

SKADE:

Sålbænke i beton har revnedannelser. Dette ses især ved vinduer mod vej

RISIKO:

Det vurderes, at skaden kan udvikle sig på længere sigt.

Montering af sålbænk

Udbedringseksempel: Montering af sålbænk. Præfabrikeret sålbænk med vandnæse, rustik overflade og opkant både i enderne og i bagkanten, bredde 150 mm, tykkelse 55/35 mm, lægges i mørtel KC 35/65/650 på glidelag af murpap PF 2000. Sålbænken lægges med fremspring min. 30 mm, og føres min. 30 mm ind i murværket ved falsene. Endefuger holdes helt fri for mørtel og der udfuges med fugemasse, som SikaHyflex-250 Facade. Mørtelfugen udkradses i forkant, dybde 15-20 mm og der fuges med elastisk fugemateriale, som SikaHyflex-250 Facade, på underlag af fugesand med Sikafixlagstop.

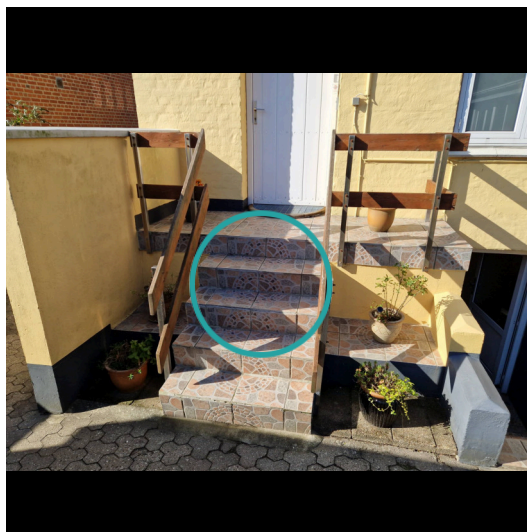
**Fundament/sokkel****SKADE:**

Klinker på trappetrin til stueetage og kælder har begrænset/manglende vedhæftning og defekte fuger. Der er flere revnede klinker på begge trapper. Der er enkelte revnedannelser i støttevæg til kælder.

**RISIKO:**

Det vurderes, at skaden kan udvikle sig på længere sigt.

**Udskiftning af klinker på trappe**

Udbedringseksempel: Udskiftning af klinker på grund/stødtrin. Klinker på trappetrin afhugges, betonlaget afrensnes og forbehandles. Naturklinker udlægges på grund- og stødtrin. Klinkerne fuges med cementbaseret, frost- og vandfast fugemasse. Forudsættes at trinstørrelsen er 40 cm x 120 cm ekskl. evt respos.

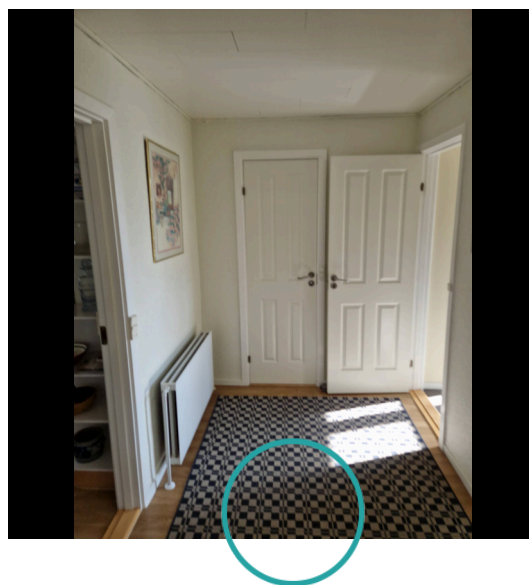
## Stueplan

**SKADE:**

Gulvet har mindre skævheder/ ujævnheder og er ude af vater

**NOTE:**

Forholdet skønnes aldersrelateret, uden konstruktiv betydning. Mindre ujævnheder/skævheder er almindeligt forekommende i ældre bygninger.

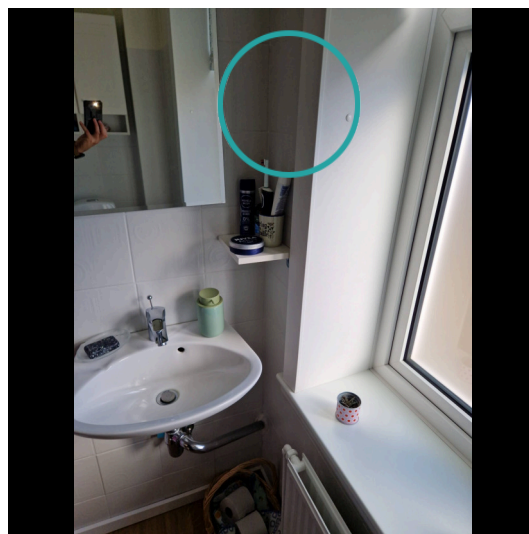
## Stueplan

**SKADE:**

Der er vægfliser med mangelfuld vedhæftning til ved vindue

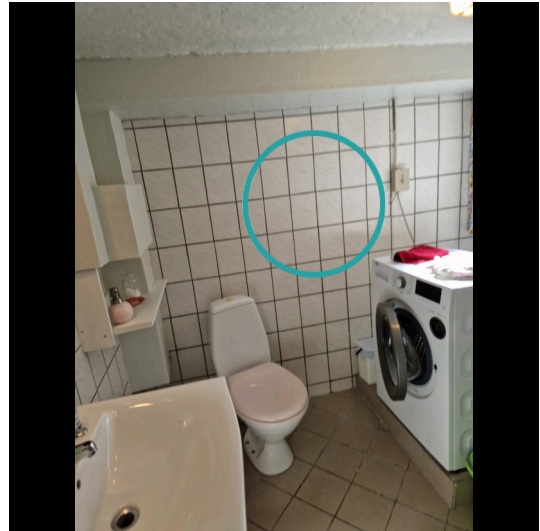
**Kælder****SKADE:**

Der er flere vægfliser med mangelfuld vedhæftning til underlaget i badeværelset bl.a. på ydervæg

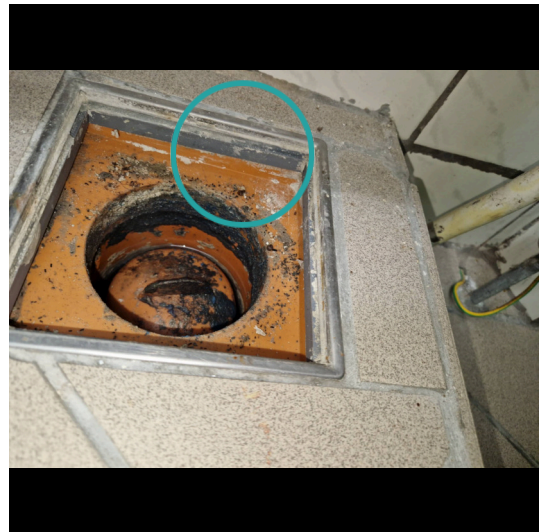
**Kælder****SKADE:**

Der er monteret forhøjerrammer mellem afløbsskål og rist i gulvafløb. Gulvafløbet er ikke godkendt til forhøjerrammer, forhold ses på afløb ved vaskemaskine

**NOTE:**

Gulvafløbet er ikke vandbelastet fra gulvoverfladen, og der skønnes derfor ikke at være nærliggende risiko for skader.

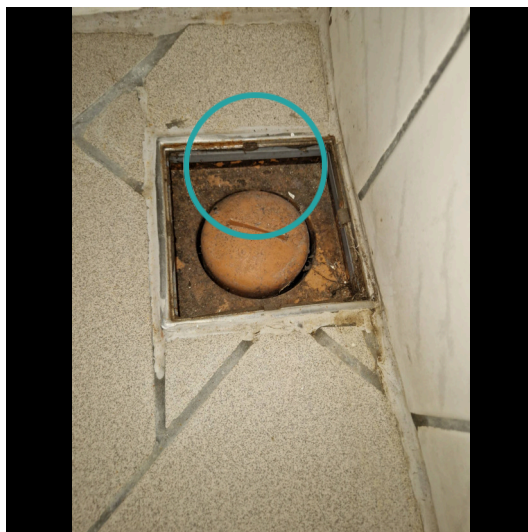
## Kælder

## SKADE:

Der er monteret forhøjerrammer mellem afløbsskål og rist i gulvafløb. Gulvafløbet er ikke godkendt til forhøjerrammer, forhold ses i bruseniche

## RISIKO:

Afløbet er vandbelastet fra gulvoverfladen, og der er risiko for fugtindtrængen og skader på de underliggende konstruktioner og installationer.

## Udskiftning af gulvafløb

Udbedringseksempel: Udskiftning af gulvafløb i betongulv med fliser/klinker. Afløbsskål ophugges og udskiftes med ny afløbsskål af rustfrit stål med ramme og 140 x 140 mm rist. Inkl. membranklemflange, vandlås og studse for sideindløb. Afløbsskålen tilsluttes afløbssystemet. Beton udstøbes omkring gulvafløbet til plan med eksisterende betonlag.

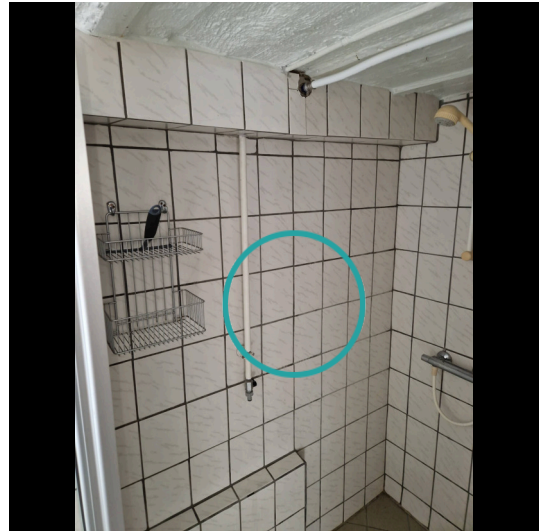
**Kælder****SKADE:**

Der er flere vægfliser med mangelfuld vedhæftning til underlaget i brusenichen.

**RISIKO:**

Der er tale om vægge med direkte vandbelastning, hvorfor der er risiko for skader på de omkringliggende konstruktioner og installationer.

**Udskiftning af klinker/fliser**

Udbedringseksempel: Udskiftning af fliser/klinker. Aftagning af fliser/klinker. Underlaget rengøres omhyggeligt. Svummelag af cement og fint sand 1:1 arbejdes ind i underlaget. Afretningslag af slidlagsbeton 0-4 mm udlægges, komprimeres og afrettes, lagtykkelse 20 mm. Fleksibel fliseklæb, 3,5 kg/m<sup>2</sup>, påføres. fliser/klinker udlægges, fuges med cementbaseret fugemasse og afrenses. I overgang væg og gulv fuges med silicone fugemasse.

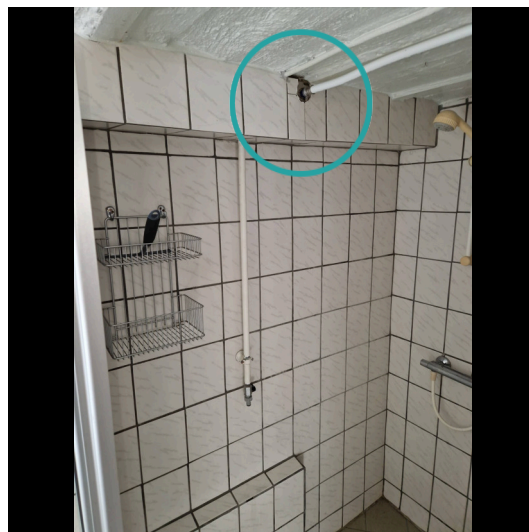
## Kælder

## SKADE:

Der er ikke vandtæt føring af rør gennem væg

## RISIKO:

Området er højt placeret i den direkte vandbelastede zone, og der vurderes derfor ikke at være nærliggende risiko for skader.

**Etablering af rør fra overløb (sikkerhedsventil) til gulvafløb**

Udbedringseksempel: Etablering af rør fra overløb (sikkerhedsventil) til gulvafløb. Inkl. ophæng og diverse samlinger.

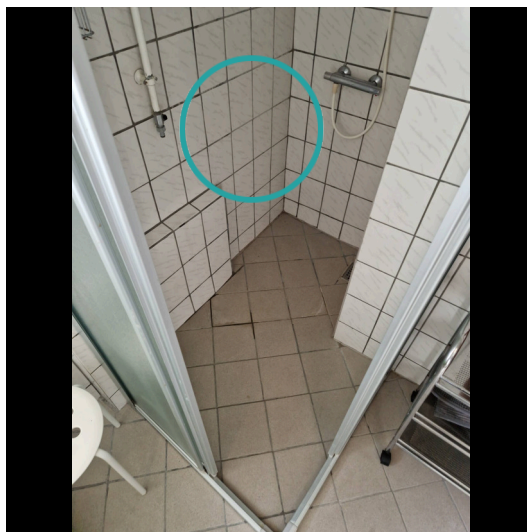
**Kælder****SKADE:**

Fuger er stedvist med revner mellem væg fliser på ydervæggen i brusenichen

**RISIKO:**

Der er risiko for utætheder og hermed skade på underliggende / bagvedliggende konstruktioner

**Eftergang af fuger**

Udbedringseksempel: Eftergang af fuger. Eksisterende fuger udskæres. Underlaget rengøres omhyggeligt, fugesider affedtes.

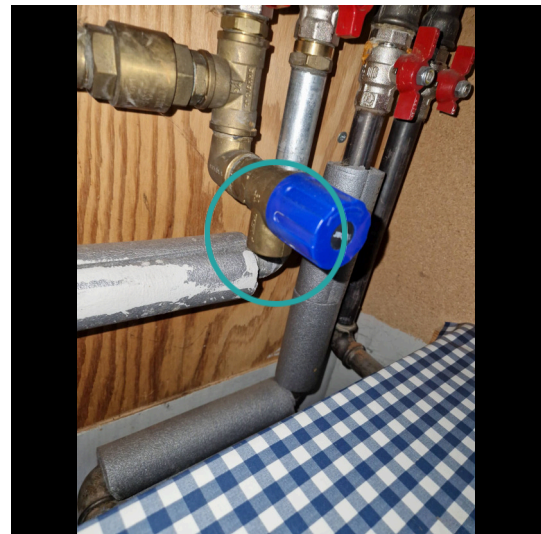
### Kælder

**SKADE:**

Overløb fra varmeanlæggets sikkerhedsventiler er ikke ført til afløb, installationen sidder i teknikskab

**RISIKO:**

Forholdet kan give anledning til vandskader, hvis sikkerhedsventilen åbner.

### Udbedring af skade/fejl/mangler

Opgaven vurderes at kunne udbedres af en VVS'er. Vi anslår at arbejdslønnen er den største del af udbedringsomkostningen og materialer udgør en mindre del. Det anbefales derfor at lade en VVS'er udbedre opgaven på regning.

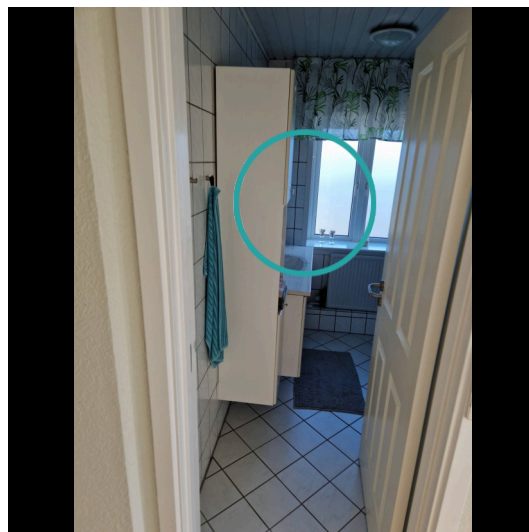
## 1. Sal

**SKADE:**

Der er vægfliser med mangelfuld vedhæftning til underlaget i badeværelset f.eks. ved vindue

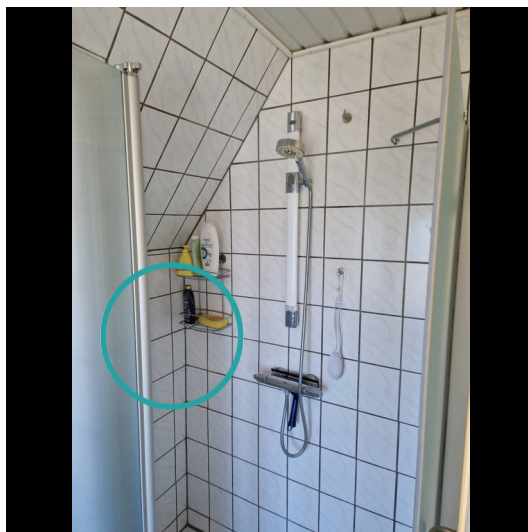
## 1. Sal

**SKADE:**

Der er vægfliser med mangelfuld vedhæftning til underlaget i brusenichen.

**RISIKO:**

Der er tale om vægge med direkte vandbelastning, hvorfor der er risiko for skader på de omkringliggende konstruktioner og installationer.

## Udskiftning af klinker/fliser

Udbedringseksempel: Udskiftning af fliser/klinker. Aftagning af fliser/klinker. Underlaget rengøres omhyggeligt. Svummelag af cement og fint sand 1:1 arbejdes ind i underlaget. Afretningslag af slidlagsbeton 0-4 mm udlægges, komprimeres og afrettes, lagtykkelse 20 mm. Fleksibel fliseklæb, 3,5 kg/m<sup>2</sup>, påføres. fliser/klinker udlægges, fuges med cementbaseret fugemasse og afrenses. I overgang væg og gulv fuges med silicone fugemasse.

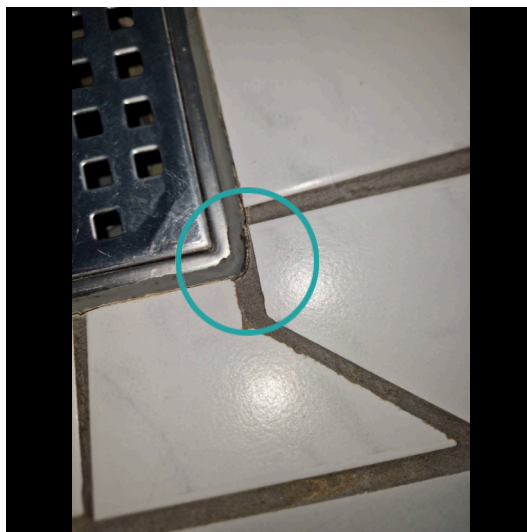
## 1. Sal

**SKADE:**

Der er defekte elastiske fuger i bruseniche ved gulv og rist

**RISIKO:**

Der er tale om fuger, som er direkte vandbelastede, hvorfor der er risiko for skader på de omkringliggende konstruktioner og installationer.

**Eftergang af fuger**

Udbedringseksempel: Eftergang af fuger i vådrum. Eksisterende fuger udskæres. Underlaget rengøres omhyggeligt, fugesider affedtes. Fugemassen påføres ved brug af flisebræt, og smøres ud for at fylde mellemrummet mellem fliser og klinker.

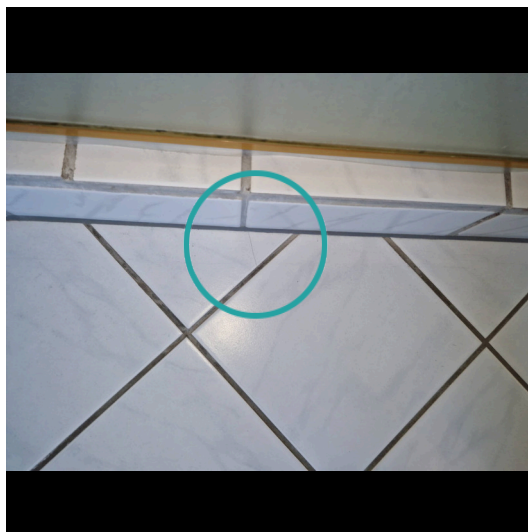
## 1. Sal

### SKADE:

Der er enkelte revnede gulvklinter ved bruseniche

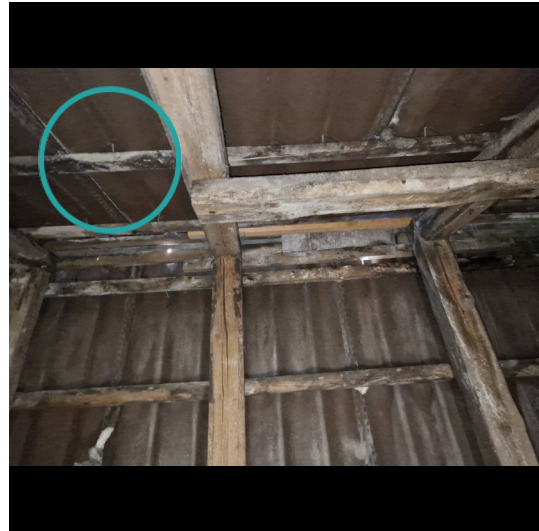
## 1. Sal

**SKADE:**

Tagrummets ventilation er begrænset, isolering er ført helt ud til tagfladen/undertaget.

**RISIKO:**

Forholdet kan medføre fugtproblemer i tagkonstruktionen på kort sigt, der ses skimmeldannelser på træværk

**Evt. optimering af ventilation ved tagfod**

Udbedringseksempel: Etablering af ventilation i tagrum. Aftagning af mineraluld ved udhæng og montering af vindskærm af krydsfiner. Ved udhæng skal eksisterende isolering skæres væk, så der er fri passage af luft i tagrummet. Vindspærre af krydsfiner, opsættes ved spærfod længst muligt ude over ydervæggen. Krydsfineren opsættes, så der er 25-50 mm luftspalte (alt efter tagbelægningstype)

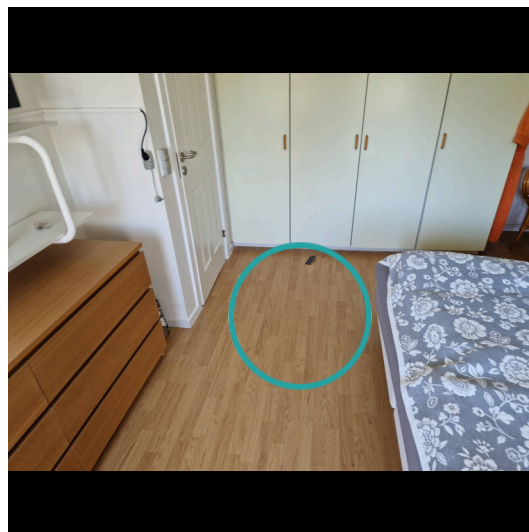
## 1. Sal

**SKADE:**

Gulvet har mindre skævheder/ ujævnheder og er ude af vater, forhold ses i flere rum bl.a. værelser

**NOTE:**

Forholdet skønnes aldersrelateret, uden konstruktiv betydning. Mindre ujævnheder/skævheder er almindeligt forekommende i ældre bygninger.

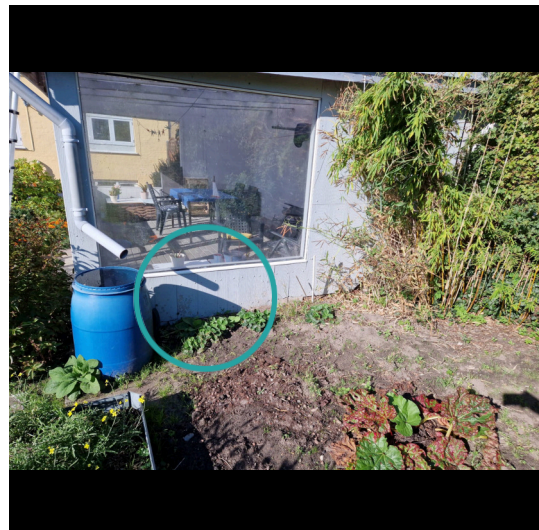
**Ydervægge****SKADE:**

Enkelte beklædning plader er revnede/knækket ved gavl mod haven

**RISIKO:**

Det vurderes, at skaden kan udvikle sig på længere sigt.

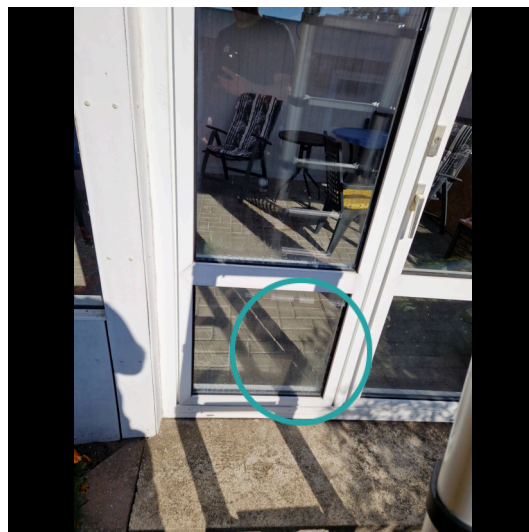
### Døre/vinduer/porte

**SKADE:**

Der er enkelte punkterede termoruder, f.eks. i dør

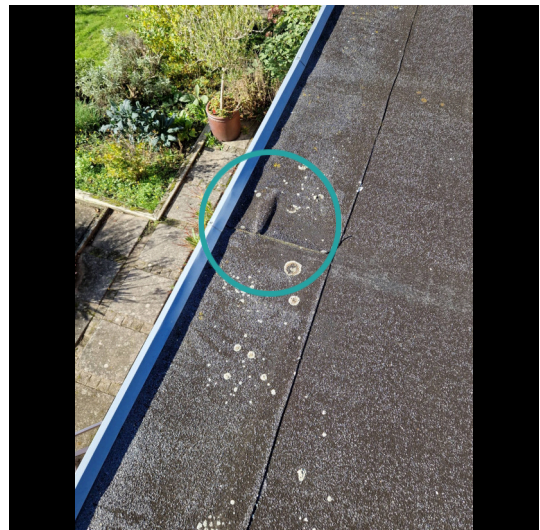
**Tag****SKADE:**

Tagpappen er nedslidt med åbne samlinger enkelte steder f.eks. ved gavl mod indkørsel

**RISIKO:**

Forholdet kan fortsat udvikle sig, og der er nærliggende risiko for skader på andre bygningsdele.

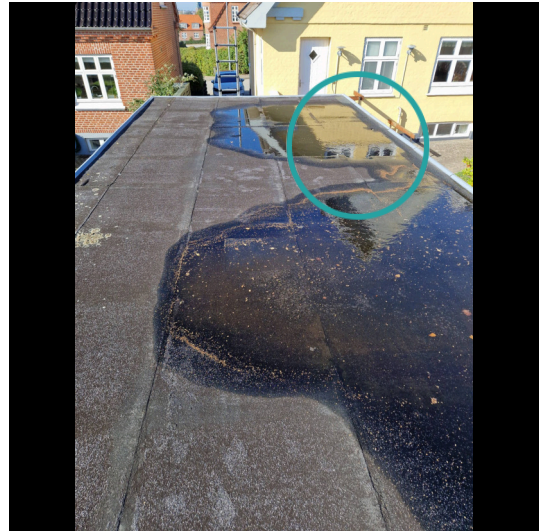
**Tag****SKADE:**

Tagpappen enkelte større lunger, fordybninger og vandansamlinger

**RISIKO:**

Det vurderes, at skaden kan udvikle sig på kortere sigt.

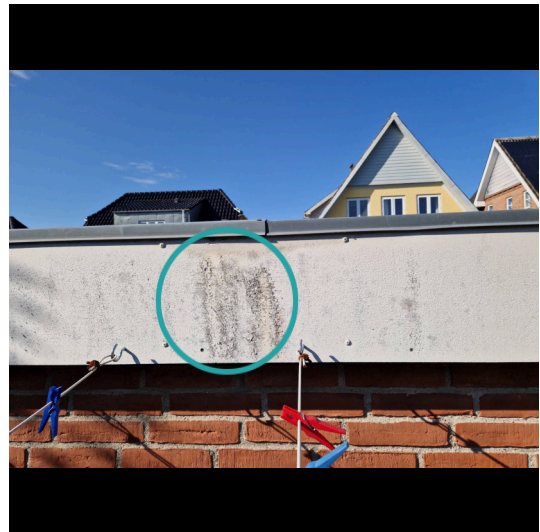
**Tag****SKADE:**

Der er afskalninger i overfladen på sternbeklædning af eternit, forhold ses mod haven

**RISIKO:**

Det vurderes, at skaden kan udvikle sig på længere sigt.

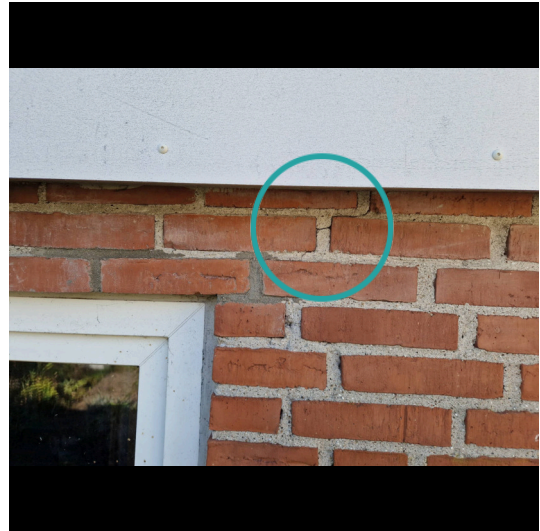
**Ydervægge****SKADE:**

Der er enkelte revnedannelser i murværk ved vindue mod haven

**NOTE:**

Omfanget er på nuværende tidspunkt så begrænset, at der ikke skønnes at være nærliggende risiko for skade. Revnedannelser er almindeligt forekommende i ældre bygninger.

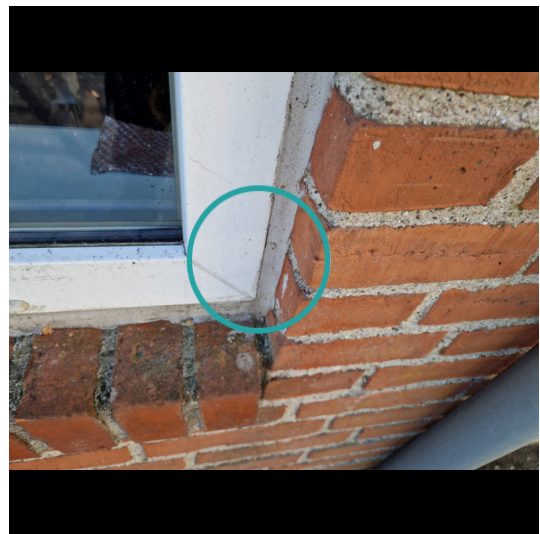
**Døre/vinduer/porte****SKADE:**

Fuger omkring enkelte vinduer fremstår med fugeslip mellem murværk og karm

**RISIKO:**

Defekte eller manglende fuger giver risiko for fugtindtrængen på længere sigt. Forholdet vurderes at udvikle sig yderligere med risiko for følgeskader.

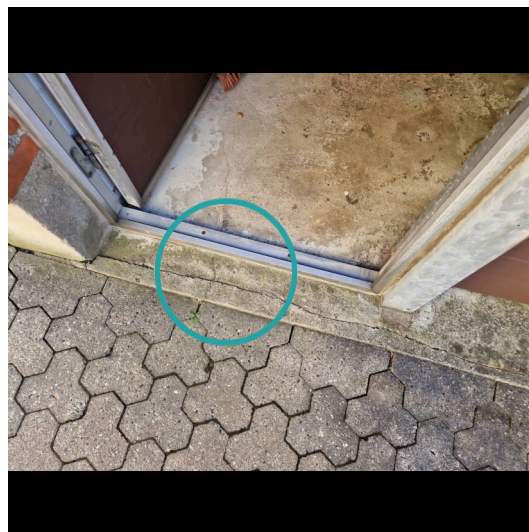
**Fundament/sokkel****SKADE:**

Der er enkelte revner i sokkel især mod vej ved port og dør

**NOTE:**

Omfanget er på nuværende tidspunkt så begrænset, at der ikke skønnes at være nogen risiko.

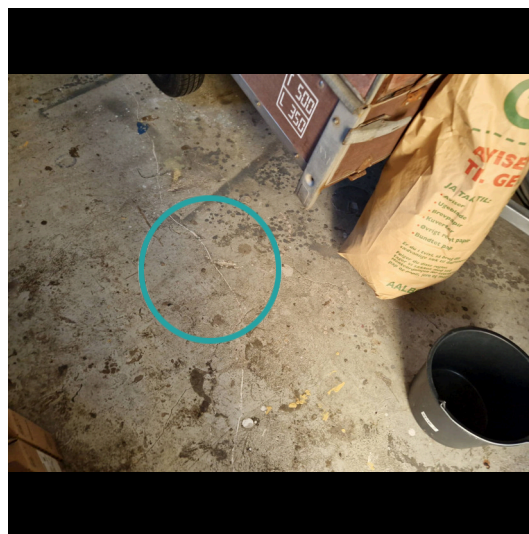
**Stueplan****SKADE:**

Der er enkelte revner i betongulvet

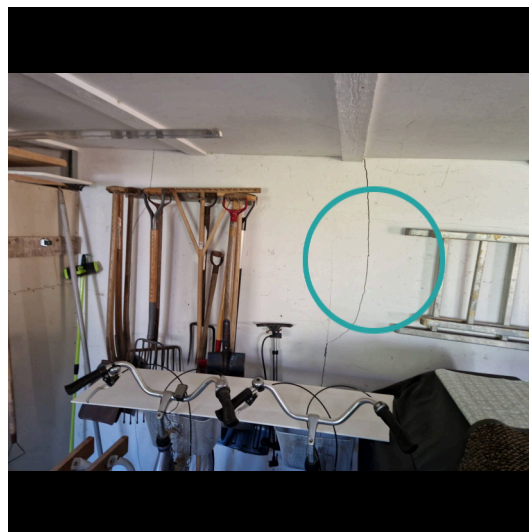
## Stueplan

**SKADE:**

Der er registreret større revner i vægge, flere steder mod nabo

**RISIKO:**

Forholdet vil formentlig udvikle sig på længere sigt.
