Realsyn+ for

Elnegaardsvænget 6,  
5900 Rudkøbing

## Introduktion til VTR rapporten

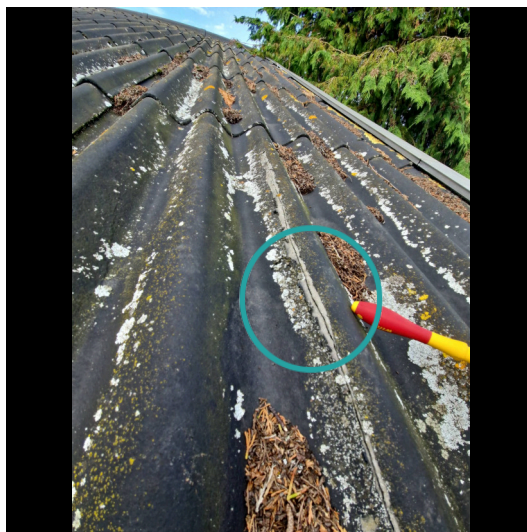
**Tag****SKADE:**

Tagpladerne har revner enkelte steder, det ses f.eks. mod indkørsel

**RISIKO:**

Forholdet kan fortsat udvikle sig, og der er nærliggende risiko for skader på andre bygningsdele.

**789,00 Pr m2****Udskiftning af tagplader**

Udbedringseksempel: Udskiftning af tagplader eks. som Cembrit oplægges på det eksisterende lægteunderlag, med tætningsbånd i bølgepladernes vandrette overlæg og fastgøres med indfarvede tagskruer, spændskiver og tætningskiver. Udhængsklodser af plast med ventilation monteres over nederste taglægte ved tagfod.

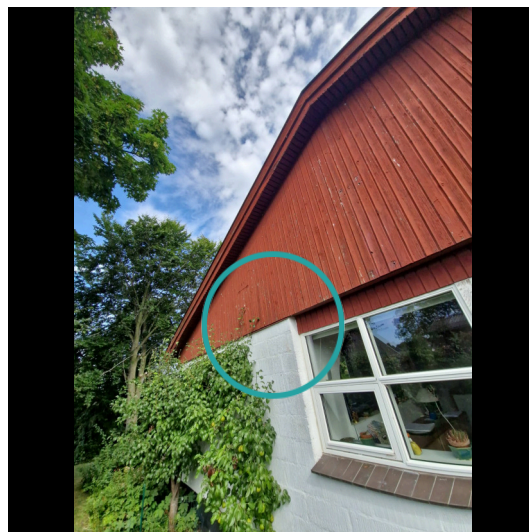
## Tag

## SKADE:

Udvendigt træværk ved og omkring tag har påbegyndende nedbrudt træ. Forholdet er konstateret i udhæng og gavlbeklædning f.eks. mod syd

## RISIKO:

Udviklingen skønnes at fortsætte, og det kan medføre svigt på længere sigt.

## Udskiftning af udhængsbrædder

Udbedringseksempel: Udskiftning af udhængsbrædder af træ under tagudhæng. Beklædning af brædder evt. med fer og not, 5. sortering - kvinta. Langs facader opsættes brædderne på undersiden af udhængsspær.

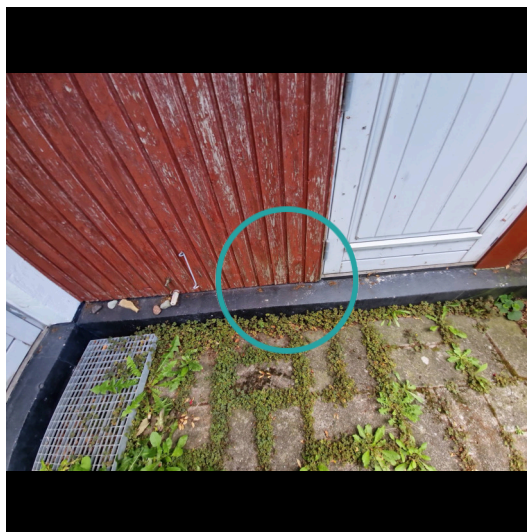
## Ydervægge

## SKADE:

Træbeklædningen fremstår med begyndende nedbrydning, ses f.eks. ved tilbygning mod syd

## RISIKO:

Nedbrydningen i træværket vurderes at fortsætte og kan medføre svigt og skader på de underliggende konstruktioner på længere sigt.

## Overfladebehandling af vægbeklædning

Udbedringseksempel: Overfladebehandling af vægbeklædning med træbeskyttelse. Overfladen afvaskes og afrenses for harpiks samt løstsiddende og forvitret lag. Mug-/skimmelvækst behandles med algerens (påvirkning min. 24 timer), afrensning og eftervask med rent vand. Der plettes med vandig grundingsolie mod råd og svamp, isolering over knaster og gennemslag. Pletning med plastalkydtræbeskyttelse, dækkende og to gange strygning med plastalkydtræbeskyttelse, dækkende.

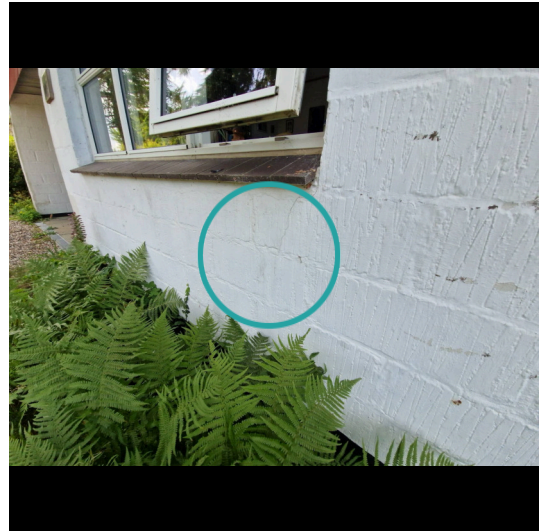
**Ydervægge****SKADE:**

Ydervægge har flere revner, bl.a. ved gavl mod syd. Revnen ved tilbygning kan genfindes på indvendig side

**NOTE:**

Nævnte revner er af begrænset størrelse – mindre bevægelse over en længere årrække vil givet forekomme – også efter evt. reparationer. Denne type revner er ikke unormale.

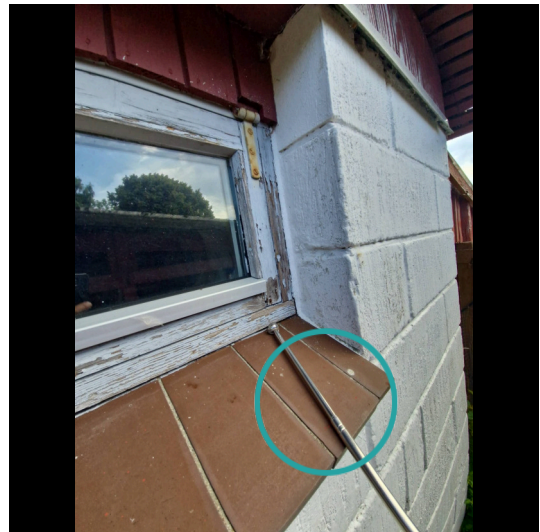
**Døre/vinduer/porte****SKADE:**

Der er løse og revnede klinker i sålbænke især ved vinduer mod have

**NOTE:**

Omfanget er pt. begrænset, hvorfor der ikke skønnes nærliggende risiko for skade.

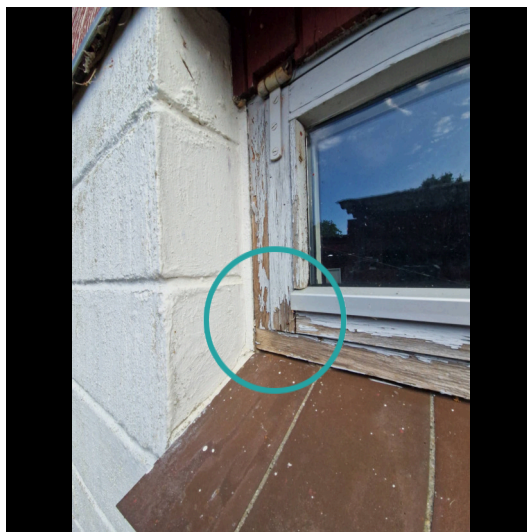
**Døre/vinduer/porte****SKADE:**

Der er nedbrydning i vinduerne enkelte steder, mest mod syd

**RISIKO:**

Nedbrydningen vurderes at fortsætte på længere sigt.

**2.866,00 Pr styk****Udskiftning af nedbrudt træ**

Udbedringseksempel: Udskiftning af nedbrudt træ. Det nedbrudte træ skæres væk og et stykke træ af samme sort og densitet tildannes nøjagtigt og indsættes i stedet for det beskadigede. Det reparerede område grundes og malebehandles på begge sider. Det udskiftede træværk afvaskes, slibes og males en gang.

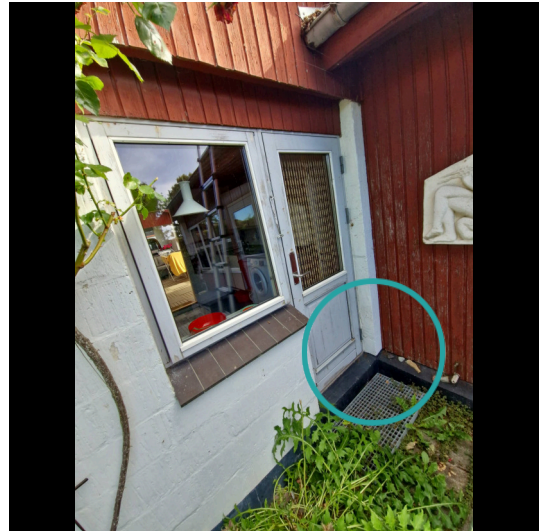
**Døre/vinduer/porte****SKADE:**

Fuger omkring døre og vinduer har mistet elasticiteten og er revnede i overfladen f.eks. mod syd

**NOTE:**

Omfanget er pt. begrænset, hvorfor der ikke skønnes nærliggende risiko for skade.

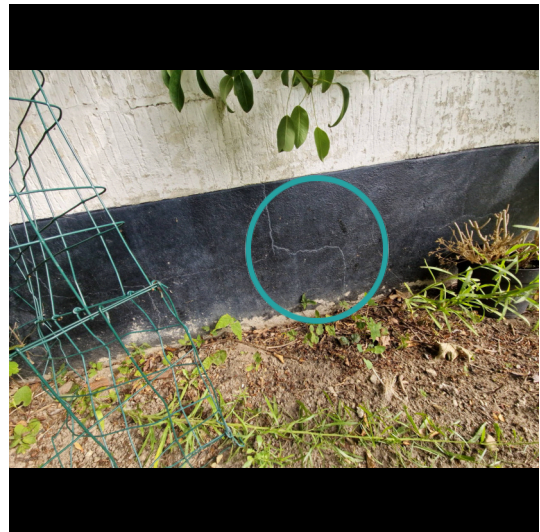
**Fundament/sokkel****SKADE:**

Der er enkelte revner i sokkel f.eks. mod syd

**NOTE:**

Revnedannelsen skønnes at være i ro - mindre udvikling over en længere årrække kan dog forekomme. Mindre revner er almindeligt forekommende i ældre bygninger.

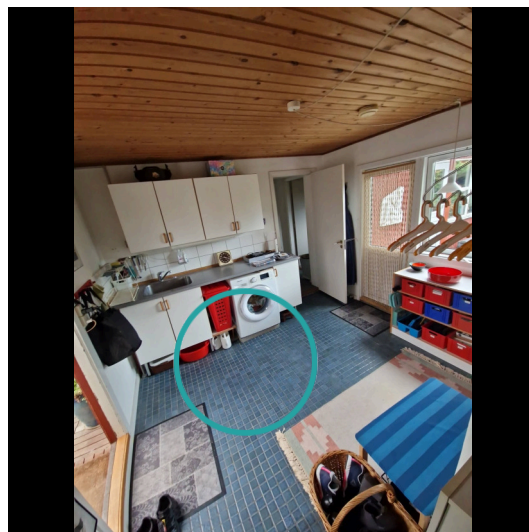
**Stueplan****SKADE:**

Der er enkelte gulvklinter med mangelfuld vedhæftning til underlaget f.eks. ved vaskemaskine

**NOTE:**

Der er tale om et mindre område, som ikke er vandbelastet. Der vurderes derfor ikke at være nærliggende risiko for skader.

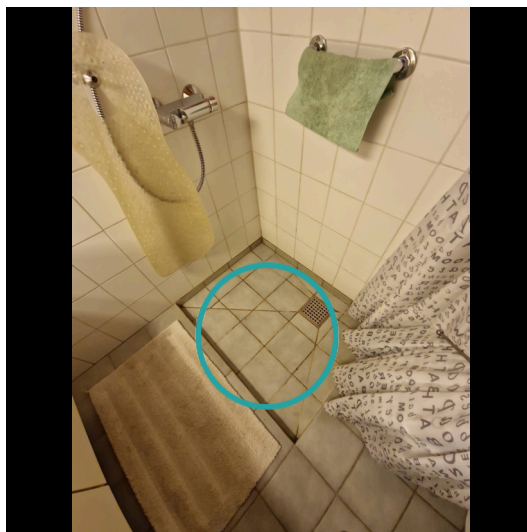
## Stueplan

**SKADE:**

Der er enkelte gulvklinter med mangelfuld vedhæftning til underlaget i brusenichen

**RISIKO:**

Der er tale om gulv med direkte vandbelastning, hvorfor der er risiko for skader på de omkringliggende konstruktioner og installationer.

**Udskiftning af klinker/fliser**

Udbedringseksempel: Udskiftning af klinker/fliser og vådrumsbehandling. klinker/fliser aftages. Underlaget rengøres omhyggeligt. Gulvet vådrumsbehandles. Der skal anvendes et komplet system til vandtætning med produkter fra samme godkendelse. Overflader primes og forsegles i hjørner, omkring rørgennemføringer og ved overgang væg/gulv. Heldækkende tætningsmasse påføres. Gulvklinter udlægges, fuges og afrenses. I hjørner, og i overgang væg og gulv samt omkring sanitære installationer fuges med elastisk, vådrums siliconefugemasse.

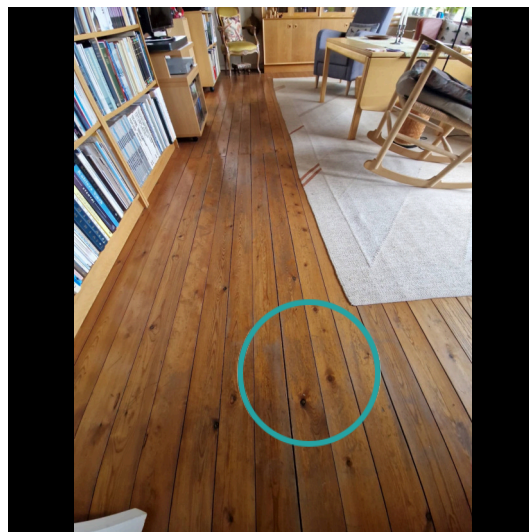
**Stueplan****SKADE:**

Gulvbrædder er kvældede, det vil sige, at gulvet er med "vaskebræteffekt" f.eks. mod have

**NOTE:**

Der måles ikke forøget fugt og der skønnes kun begrænset risiko for udvikling af forholdet.

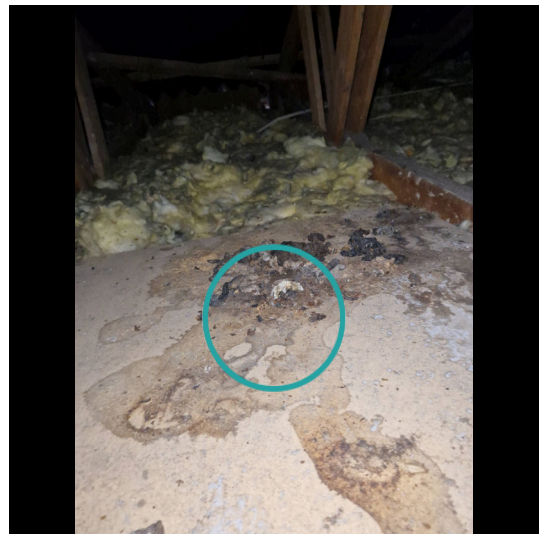
**SKADE:**

På isoleringen på loftet ses der spor efter skadedyr / husmår

**RISIKO:**

Forholdet kan forårsage betydelige skader på isolering og bygningsdele, og bør derfor hindres adgang.

## Forebyggelse af husmår i loftrum

Udbedringseksempel: Sprøjt lokalt på loftet samt under udhængsbrædderne. Lugtstoffet vil typisk fjerne måren. Samtidig anbefales eftergang af loftrummet for evt. huller som kan give måren adgang til loftrummet.

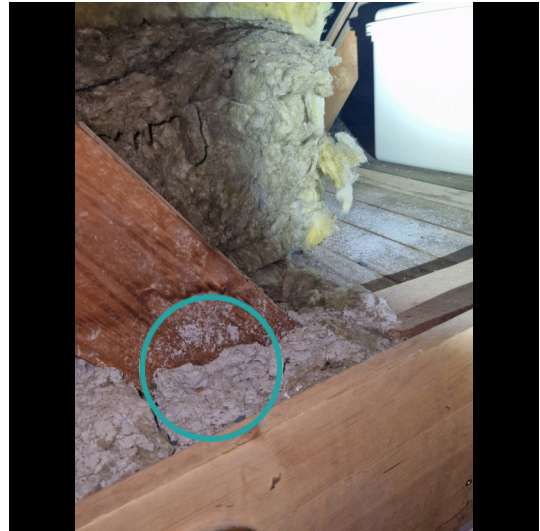
**SKADE:**

Tagplader er blevet rensset og malet. Der er i forbindelse med afrensningen trængt afrensningsslam ind i tagrummet, hvor det ligger i striber på isoleringen og på gangbro

**NOTE:**

Afrensningsslammet kan indeholde asbest, hvorfor kontakt bør undgås. Såfremt det ønskes fjernet bør det ske i henhold til gældende anvisninger.

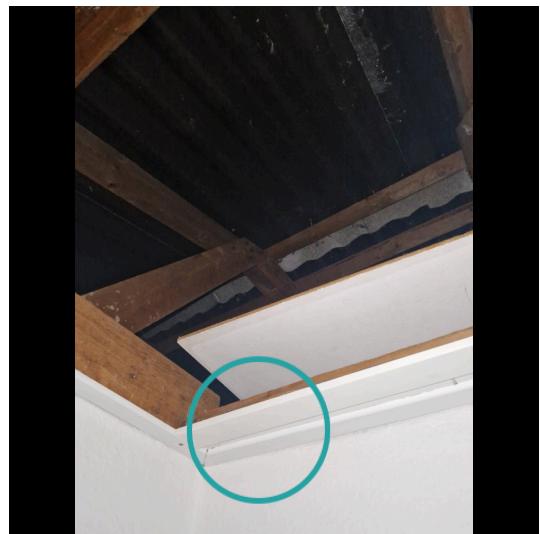
**SKADE:**

Der mangler isolering og tætning af loftlem

**NOTE:**

Omfanget er på nuværende tidspunkt så begrænset, at der ikke skønnes at være nogen risiko.

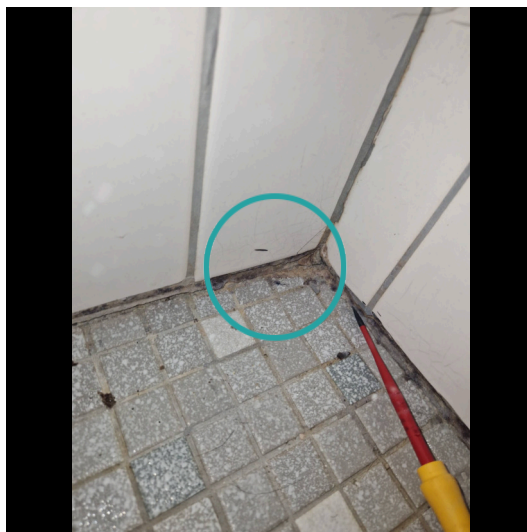
### SKADE:

Der er enkelte revnede vægfliser samt vægfliser med begrænset vedhæftning til underlaget i brusenichen

### RISIKO:

Der er tale om vægge med direkte vandbelastning, hvorfor der er risiko for skader på de omkringliggende konstruktioner og installationer.

## Udskiftning af klinker/fliser

Udbedringseksempel: Udskiftning af vægfliser. Vægfliser aftages. Underlaget rengøres omhyggeligt. Overflader primes og forsegles i hjørner, omkring rørgennemføringer og ved overgang væg/gulv. Heldækkende tætningsmasse påføres. Vægfliser opsættes, fuges og afrenses. I hjørner, og i overgang væg og gulv samt omkring sanitære installationer fuges med elastisk, vådrums siliconefugemasse.

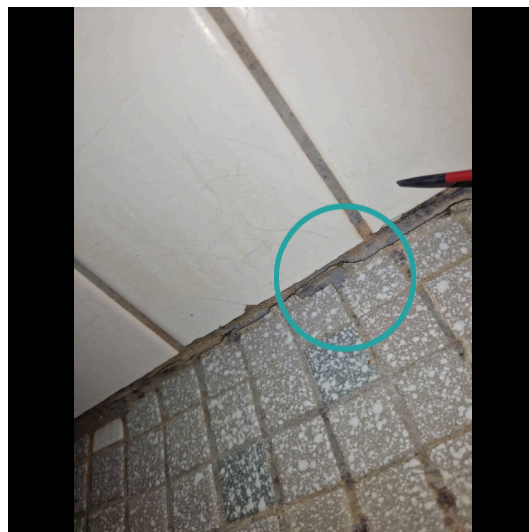
### SKADE:

Der er defekte/revnede fuger i bruseniche ved gulv

### RISIKO:

Der er tale om fuger, som er direkte vandbelastede, hvorfor der er risiko for skader på de omkringliggende konstruktioner og installationer.

## Eftergang af fuger

Udbedringseksempel: Eftergang af fuger i vådrum. Eksisterende fuger udskæres. Underlaget rengøres omhyggeligt, fugesider affedtes. Fugemassen påføres ved brug af flisebræt, og smøres ud for at fylde mellemrummet mellem fliser og klinker.

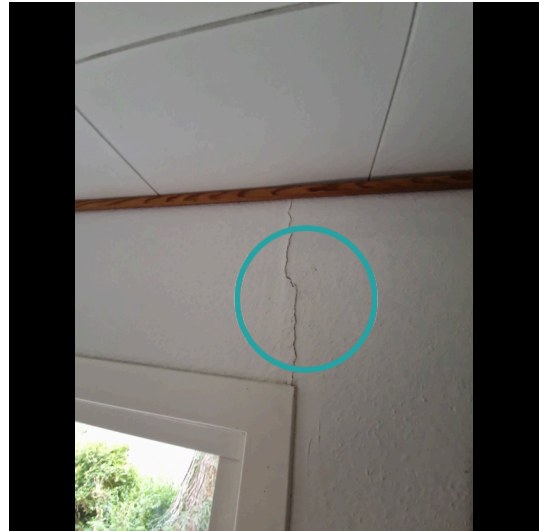
**Stueplan****SKADE:**

Der er registreret revner i indervægge f.eks. over vindue mod have

**NOTE:**

Revnerne er på steder hvor de kan forventes (samlinger m.m.) og skønnes uden konstruktiv betydning.

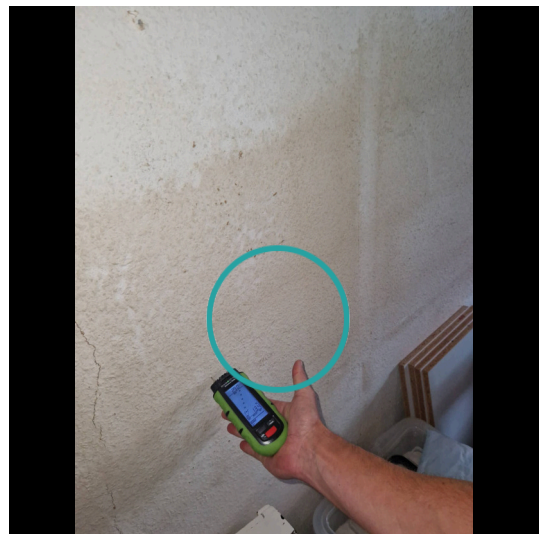
**Stueplan****SKADE:**

Der kan konstateres områder med misfarvning på ydervæg mod syd

**NOTE:**

Forholdet er begrænset og skønnes ikke at vil udvikle sig.

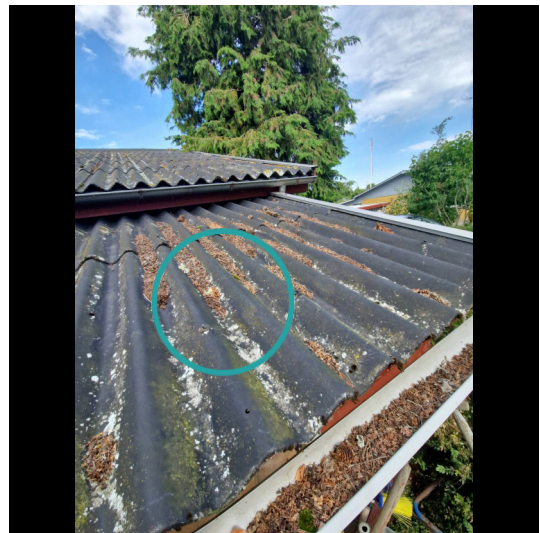
**Tag****SKADE:**

Tagpladerne har begyndende nedbrydning, blandt andet langs kanter og på overflader. Det ses f.eks. mod sydøst

**RISIKO:**

Der er risiko for at skaden kan udvikle sig på længere sigt, og der kan komme utætheder i taget, som kan medføre vandskade på de underliggende bygningsdele.

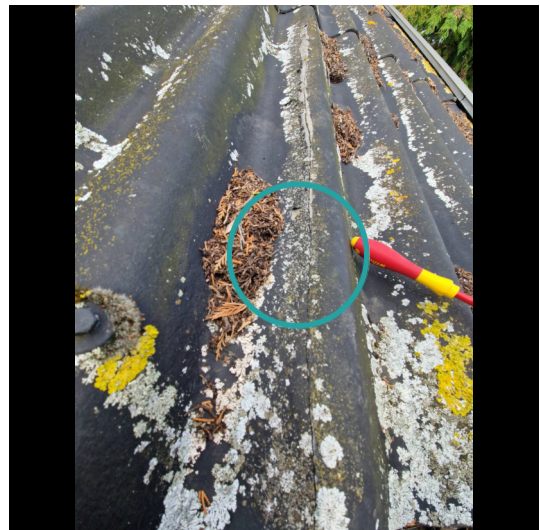
**Tag****SKADE:**

Tagplader er med nedbrydning, revner og afskalninger.  
Forholdet ses mod sydøst

**RISIKO:**

Forholdet kan fortsat udvikle sig, og der er nærliggende risiko  
for skader på andre bygningsdele.

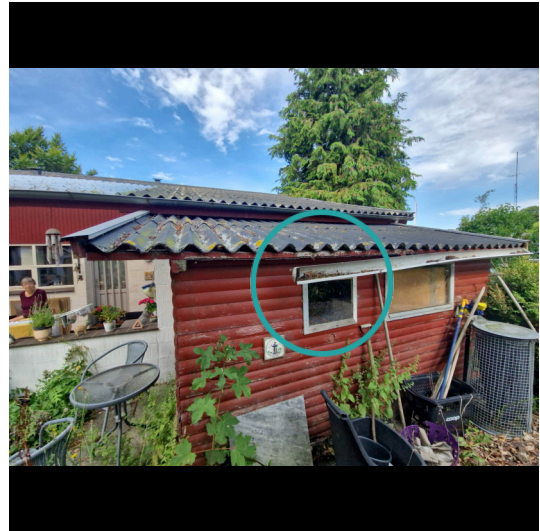
**Tag****SKADE:**

Tagrender og nedløbsrør har deformationer og utætheder, og fremstår generelt nedslidte.

**RISIKO:**

Forholdet skønnes ikke at give anledning til skader på andre bygningsdele, men vil på længere sigt udvikle sig.

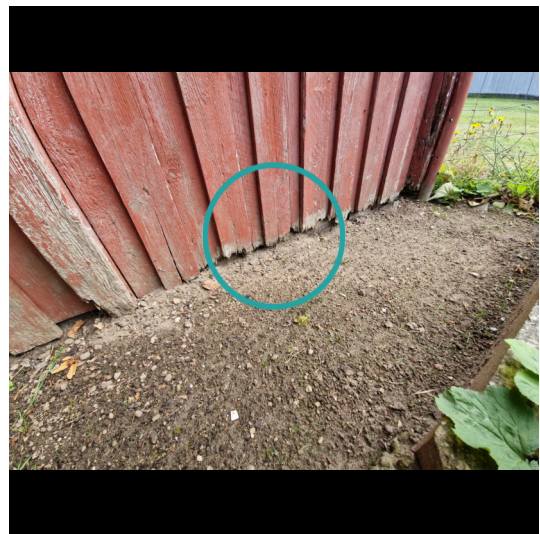
**Ydervægge****SKADE:**

Træbeklædningen fremstår med begyndende nedbrydning, ses f.eks mod syd

**RISIKO:**

Nedbrydningen i træværket vurderes at fortsætte og kan medføre svigt og skader på de underliggende konstruktioner på længere sigt.

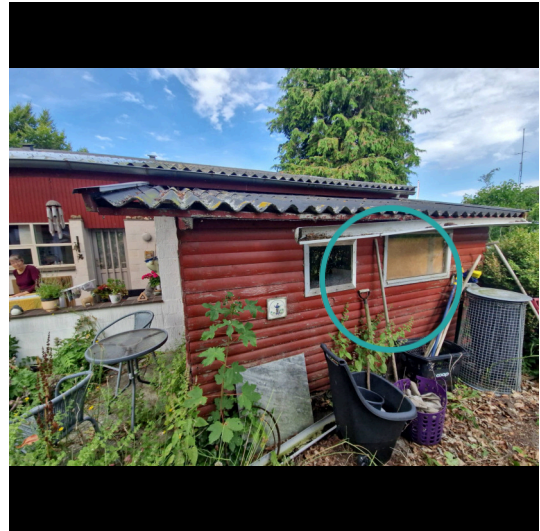
**Døre/vinduer/porte****SKADE:**

Der er nedbrydning i vinduer og dør f.eks. mod sydøst

**RISIKO:**

Nedbrydningen vurderes at fortsætte på længere sigt.

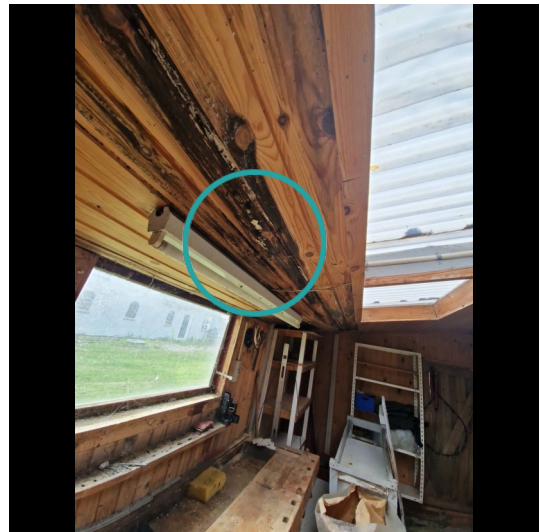
**Stueplan****SKADE:**

Der kan konstateres opfugtninger og trænedbrydning i loftet ved værksted mod sydøst

**RISIKO:**

Der er risiko for nedbrydningsskader på kortere sigt.
