Realsyn+ for

Smedegade 13E,  
4200 Slagelse

**Bygningsoversigt**

Dato for besigtigelse: 16-09-2026

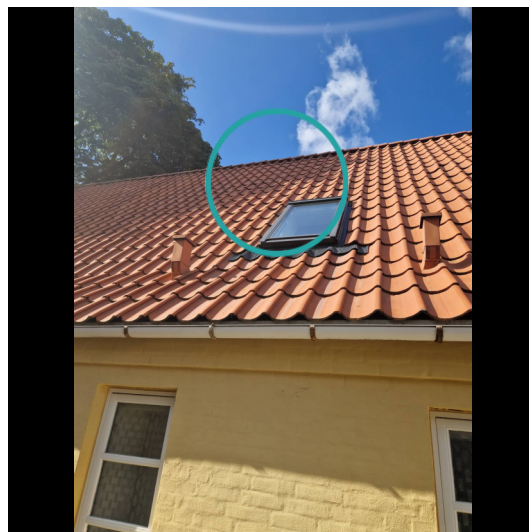
**Tag****SKADE:**

Tegl er stedvist oplagt med for lille overlæg i hjørnesamlinger eksempelvis mod nord vest

**RISIKO:**

Der er risiko for utætheder og hermed skade på underliggende/bagvedliggende konstruktioner

**NOTE:**

Taget er godt nok opført med undertag, men det er ikke meningen at undertaget skal tage denne type utætheder

**Udskiftning af tagsten**

Udbedringseksempel: Udskiftning af tagsten. Tagsten oplægges på lægteunderlaget og fastgøres til dette med bindere Ø 3 mm, som JP-tagstensbindere i hver 3. sten - diagonalbinding.

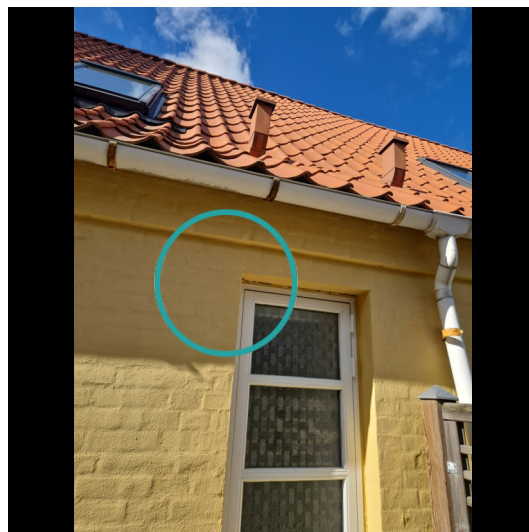
**Ydervægge****SKADE:**

Ydervægge er enkelte steder med revner eksempelvis ved vindue mod øst

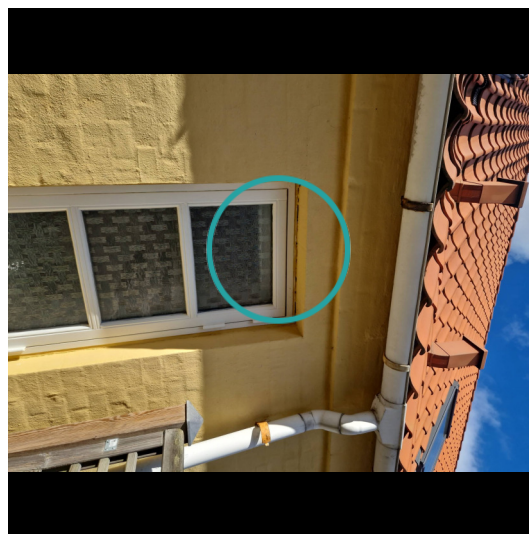
**Døre/vinduer/porte****SKADE:**

Enkelte fuger med revner/defekter eksempelvis omkring vindue mod øst

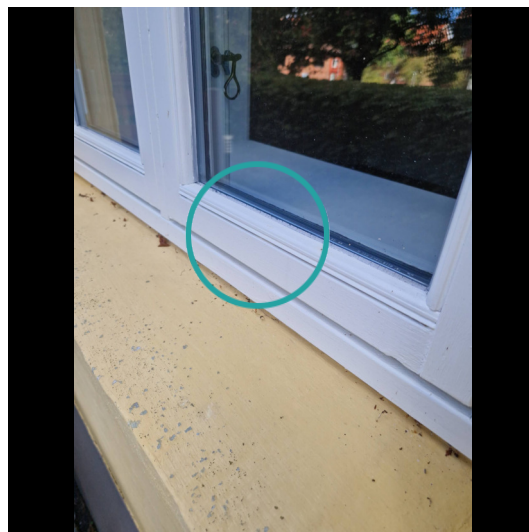
**SKADE:**

Tætningsliste mellem vinduer og glaslister er stedvist med revner defekter eksempelvis mod vest

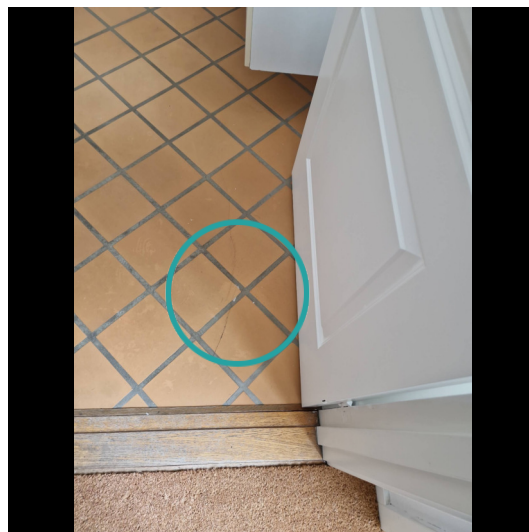
**SKADE:**

Enkelte revnede klinker og enkelte klinker med manglende vedhæftning til underlag eksempelvis ved dør i bad samt i brusenichen samt ved wc

**RISIKO:**

Der er risiko for utætheder og hermed skade på underliggende/bagvedliggende konstruktioner

**Udskiftning af klinker/fliser**

Udbedringseksempel: Udskiftning af klinker/fliser og vådrumsbehandling. klinker/fliser aftages. Underlaget rengøres omhyggeligt. Gulvet vådrumsbehandles. Der skal anvendes et komplet system til vandtætning med produkter fra samme godkendelse. Overflader primes og forsegles i hjørner, omkring rørgennemføringer og ved overgang væg/gulv. Heldækkende tætningsmasse påføres. Gulvklinter udlægges, fuges og afrenses. I hjørner, og i overgang væg og gulv samt omkring sanitære installationer fuges med elastisk, vådrums siliconefugemasse.

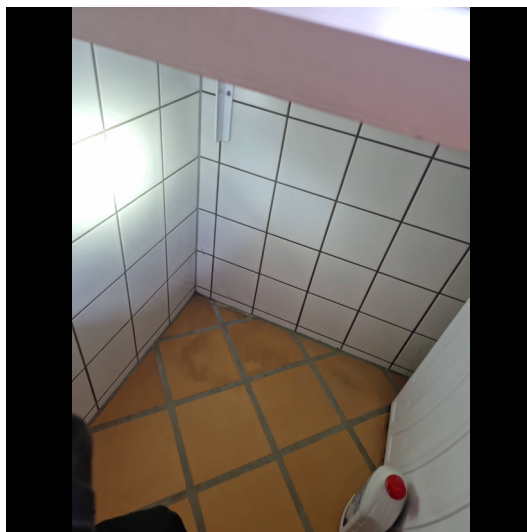
**SKADE:**

Revnede fliser i brusenichen ved blandingsbatteri og mod loft og der er enkelte fliser med manglende vedhæftning til underlaget blandt andet ved blandingsbatteri

**RISIKO:**

Der er risiko for utætheder og hermed skade på underliggende/bagvedliggende konstruktioner

**Udskiftning af klinker/fliser**

Udbedringseksempel: Udskiftning af klinker/fliser og vådrumsbehandling. klinker/fliser aftages. Underlaget rengøres omhyggeligt. Gulvet vådrumsbehandles. Der skal anvendes et komplet system til vandtætning med produkter fra samme godkendelse. Overflader primes og forsegles i hjørner, omkring rørgennemføringer og ved overgang væg/gulv. Heldækkende tætningsmasse påføres. Gulvklinter udlægges, fuges og afrenses. I hjørner, og i overgang væg og gulv samt omkring sanitære installationer fuges med elastisk, vådrums siliconefugemasse.

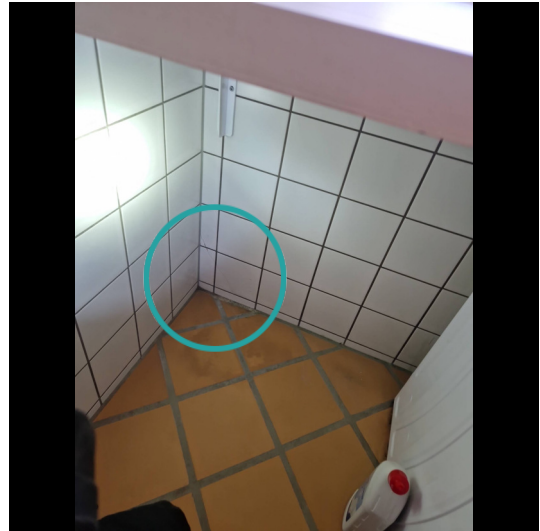
**Stueplan****SKADE:**

Revne fliser i hjørne ved WC og ved dør

**NOTE:**

Udenfor den hårdt vådrumsbelastede del af området

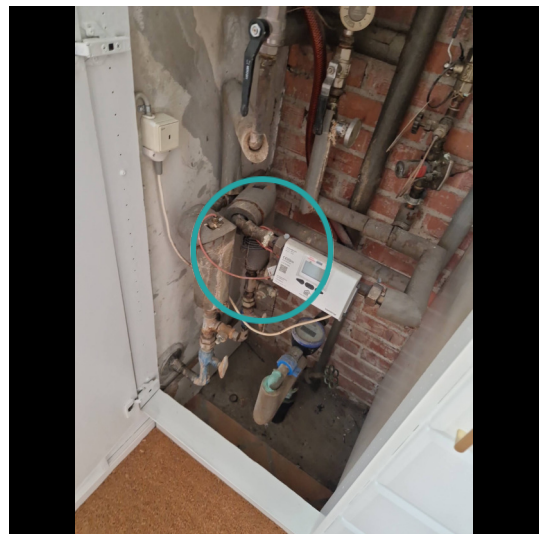
**Stueplan****SKADE:**

Vand varmeinstallationen er stedvist med irringer/kalk

**NOTE:**

Installationen skønnes forsat at være tæt

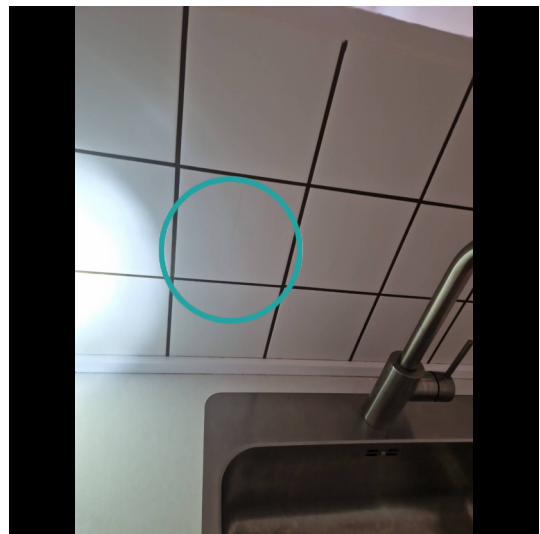
**SKADE:**

Stedvist små revner i klinker eksempelvis ved håndvask

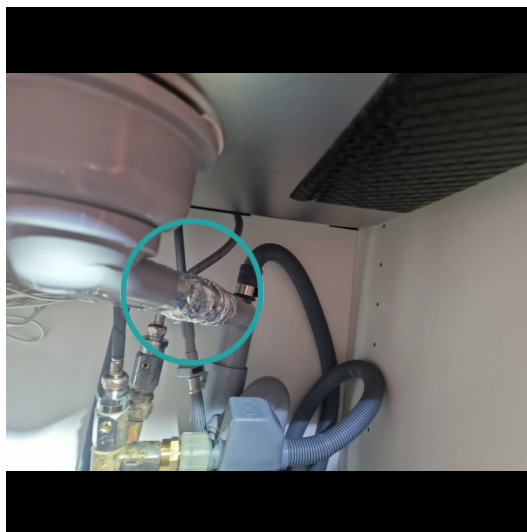
### SKADE:

Der er tape samling på afløbsrør under køkkenvask

### RISIKO:

Der er risiko for utætheder og hermed skade på underliggende / bagvedliggende konstruktioner

## Udskiftning af faldstamme

Udbedringseksempel: Udskiftning af faldstamme. Den defekte faldstamme demonteres og bortkøres. Nyt faldstammesrør monteres.

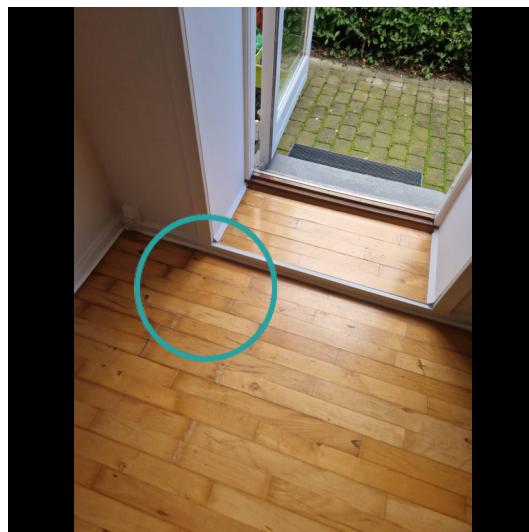
**Stueplan****SKADE:**

Gulv ved udvendig dør er stedvist fugtskjoldet

**NOTE:**

Forholdet var tørt ved fugtmåling og skønnes derfor af ældre dato.

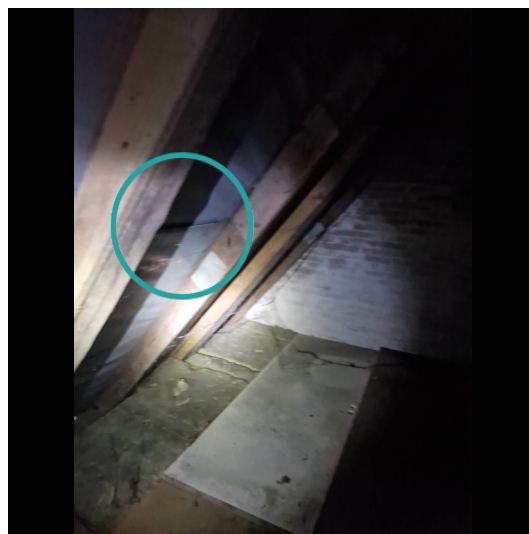
**1.sal****SKADE:**

Spær er stedvist med insekthuller

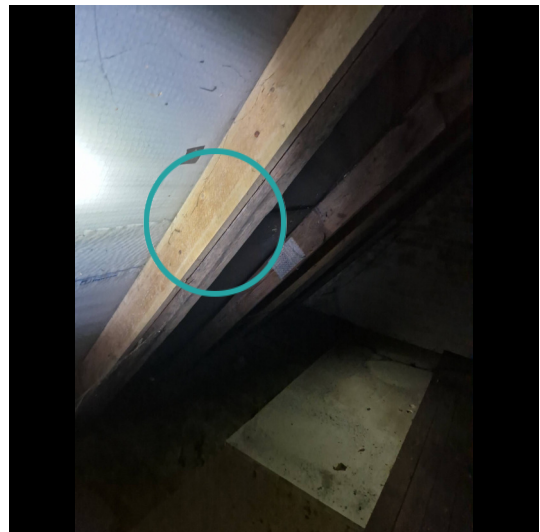
**1.sal****SKADE:**

Spær er oprettet med ikke konstruktionstræ

**NOTE:**

Grå er givet idet konstruktionen nu skønnes at have stået sådan igennem flere år uden der kunne konstateres skader.

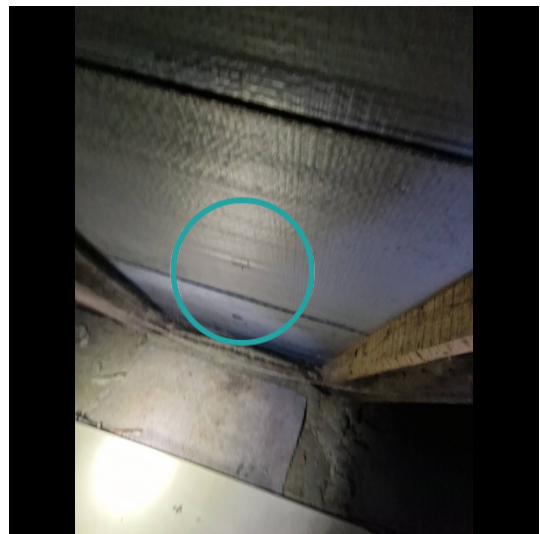
**1.sal****SKADE:**

Undertag er stedvist med reparationer eksempelvis i loftrummet

**NOTE:**

Grå er givet idet reparationer skønnes at være tætte

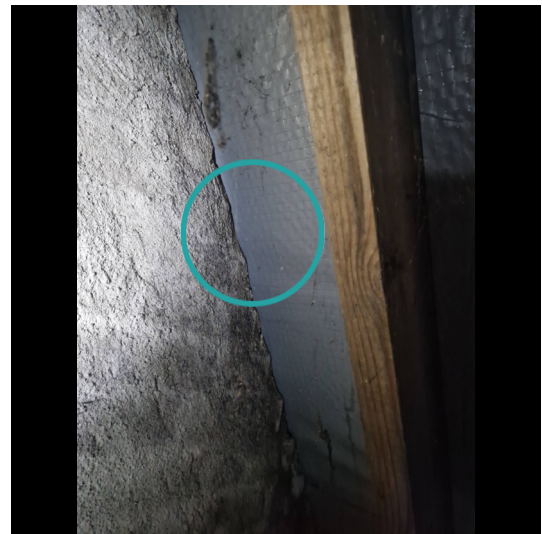
**1.sal****SKADE:**

Der mangler skønnet brandsikring mellem tagdækningen og vægge i skel mod nabo idet tagdækning ikke er ført tæt op til skønnet tagdækningen blandt andet mod nord

**RISIKO:**

Risiko for blandt andet en hurtig brandspredning ved en eventuel Brand

**Indhent tilbud****Indhent tilbud håndværker**

Opgaven har ikke været mulig at prissætte, det anbefales at kontakte håndværker/fagmand for tilbud.

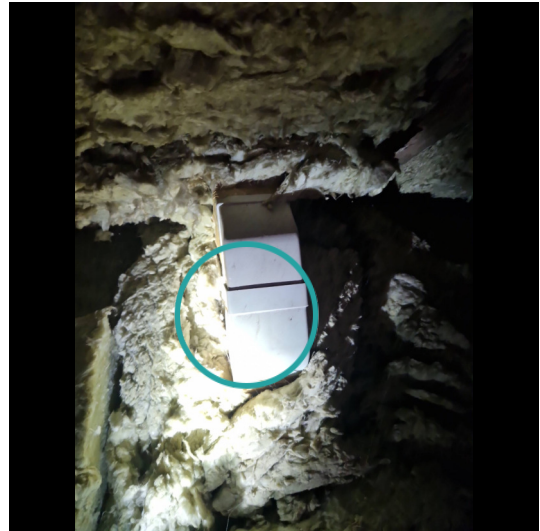
**1.sal****SKADE:**

Aftræksrør mod øst mangler stedvist kondensisolering

**NOTE:**

Konstruktionen har henstået sådan i en længere årrække uden følgeskader, der vurderes derfor ikke at være nærliggende risiko for skade.

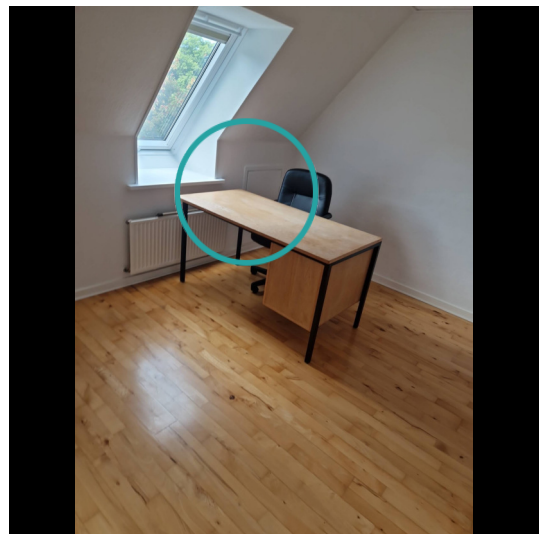
**1.sal****SKADE:**

Skunke skønnes at have manglende / begrænset ventilation

**NOTE:**

Konstruktionen har henstået sådan i en længere årrække uden følgeskader, der vurderes derfor ikke at være nærliggende risiko for skade.

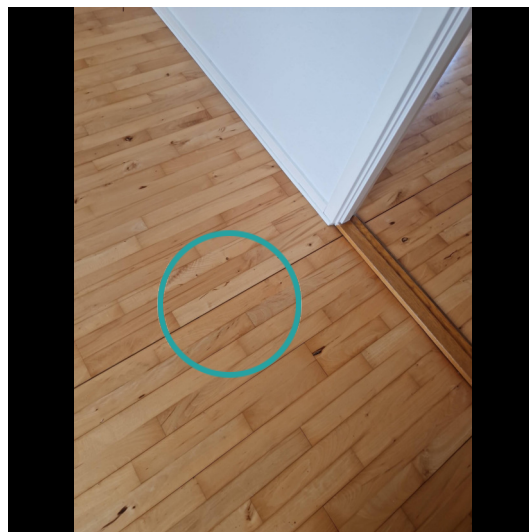
**1.sal****SKADE:**

Enkelte steder store åbninger mellem gulvbrædder og lidt ujævnheder i gulve eksempelvis i værelser mod vest og øst
