REAL

Realsyn+ for

Rungsvej 9,
9200 Aalborg SV

Dato for besigtigelse: 26-05-2026

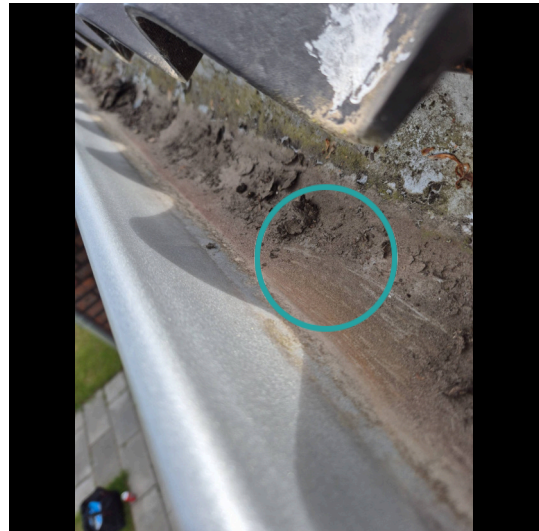
Der er begyndende tæringer i tagrender, feks over køkkenvindue

RISIKO:

Det skønnes at forholdet kan give utætheder i tagrenderne på længere sigt.

Udskiftning/montering af tagrende

Udbedringseksempel: Udskiftning af let tagrende. Den nederste række tagsten/tagplader demonteres/afløftes. Tagrenden nedtages. Tagrende monteres, endebunde og tudstykke monteres ved overgang til nedløb. Tagsten/tagplader genmonteres.

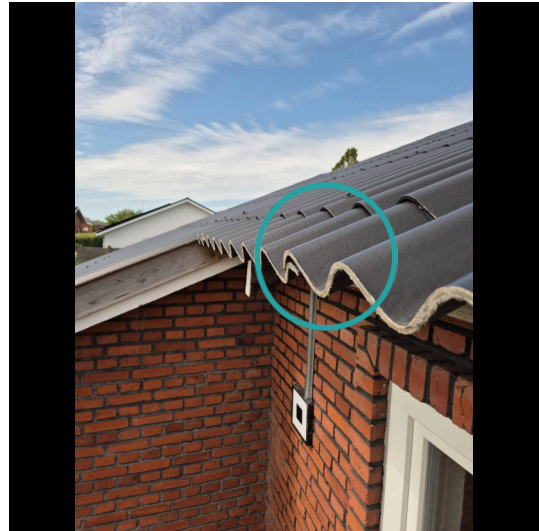
Der mangler tagrende og nedløb mod syd ved glasparti fra stue

NOTE:

Konstruktionen har henstået sådan i en længere årrække uden følgeskader, der vurderes derfor ikke at være nærliggende risiko for skade.

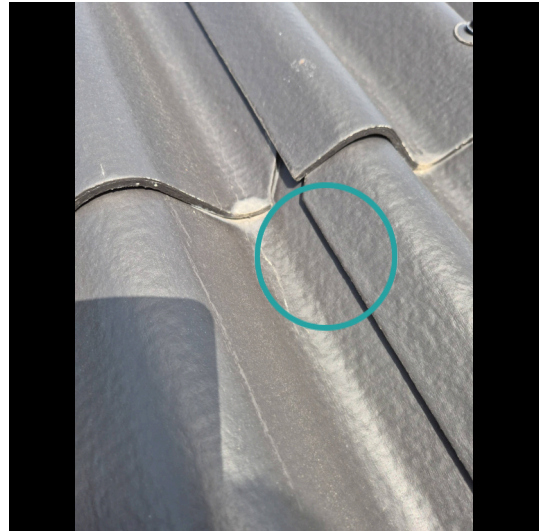
Tagpladerne ses med begyndende revnedannelse flere steder, det ses tydeligst på tagflade mod syd

RISIKO:

Der er risiko for at dette vil kunne medføre vandindtrængning, som kan give skader på de underliggende bygningsdele på længere sigt.

Udskiftning af tagplader

Udbedringseksempel: Udskiftning af tagplader eks. som Cembrit oplægges på det eksisterende lægteunderlag, med tætningsbånd i bølgepladernes vandrette overlæg og fastgøres med indfarvede tagskruer, spændskiver og tætningskiver. Udhængsklodser af plast med ventilation monteres over nederste taglægte ved tagfod.

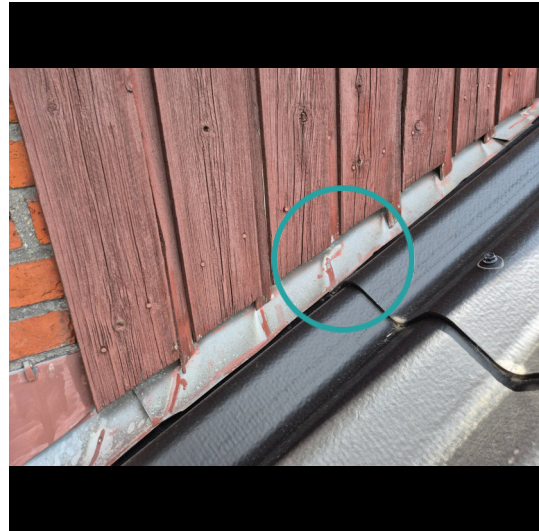
Træbeklædningen i gavl er med stedvis slip i fer og not

RISIKO:

Forholdet kan fortsat udvikle sig, og der er på sigt risiko for skader på andre bygningsdele

Udskiftning af nedbrudt træ

Udbedringseksempel: Udskiftning af træ. Det nedbrudte træ skæres væk og et stykke træ af samme sort og densitet tildannes nøjagtigt og indsættes i stedet for det beskadigede. Det reparerede område grundes og malebehandles på begge sider. Døren afvaskes, slibes og males en gang.

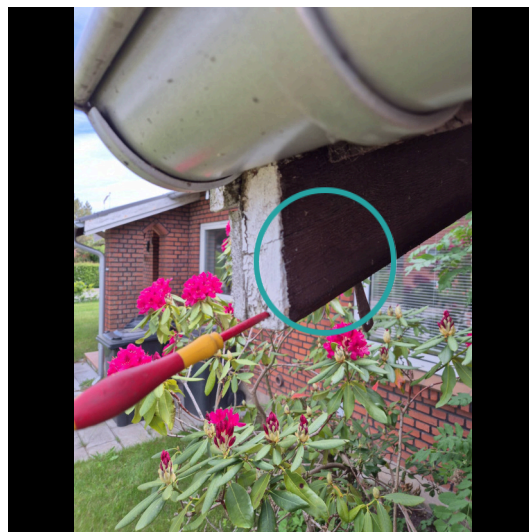
Enkelte steder ses spærender med nedbrudt træ, se feks mod nord vest

RISIKO:

Udviklingen skønnes at fortsætte, og det kan medføre svigt på længere sigt.

Udskiftning af nedbrudt træ

Udbedringseksempel: Udskiftning af træ. Det nedbrudte træ skæres væk og et stykke træ af samme sort og densitet tildannes nøjagtigt og indsættes i stedet for det beskadigede. Det reparerede område grundes og malebehandles på begge sider. Døren afvaskes, slibes og males en gang.

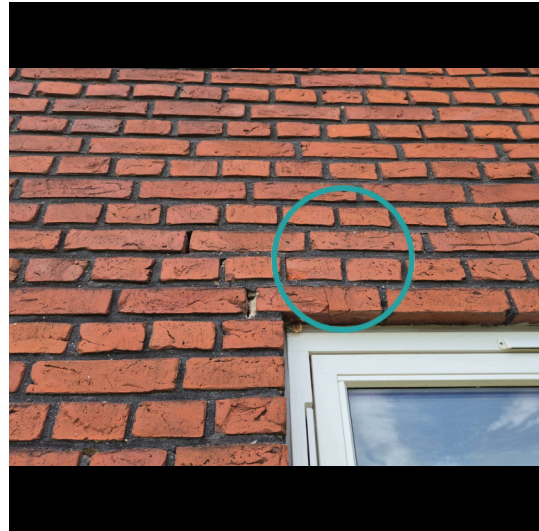
Der ses stedvist revnedannelse i murværk; se primært over vinduer i gavle

RISIKO:

Forholdet vurderes at give anledning til fugtindtrængning, hvilket kan medføre skader på de bagvedliggende konstruktioner på sigt. Revnerne vurderes i sig selv at være stabile, men er dog af en sådan karakter, at yderligere udvikling over en længere årrække samt mindre revnedannelse efter reparation kan forekomme.

Udskiftning af defekte mursten i murværk

Udbedringseksempel: Udskiftning af defekte mursten af tegl. Defekte sten udhugges manuelt, maks. 3-4 sten i bredden uden understøtning. Nye/brugte hårdtbrændte, frostfaste sten indmures i mørtel efter rengøring og vanding. Der fuges med fugetype og mørtel som det øvrige murværk.

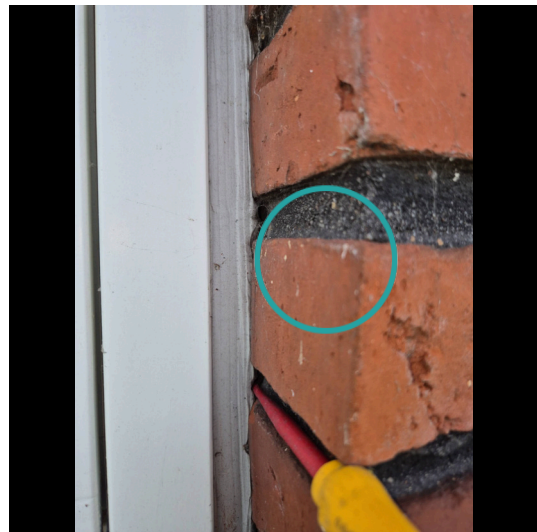
Elastiske fuger omkring vinduer og døre skønnes utilstrækkeligt trykket da der ses åbninger ved murværkets fuger

NOTE:

Der kunne ikke registreres følgeskader ved besigtigelsen, og der vurderes ikke at være nærliggende risiko for skade.

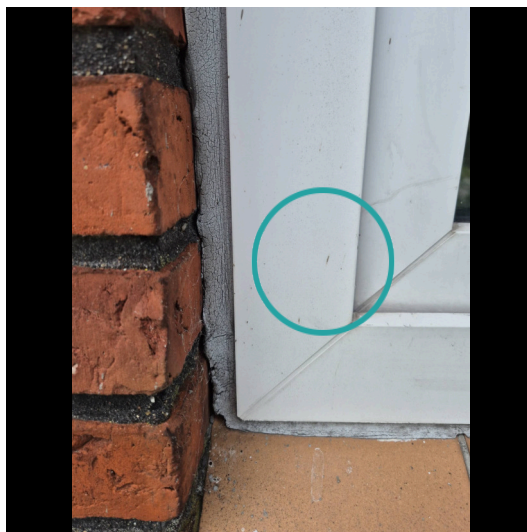
Fuger omkring enkelte døre og vinduer har mistet elasticiteten og er revnede i overfladen, se feks badeværelse vindue

RISIKO:

Der er risiko for fugtindtrængen og skader på de underliggende/bagvedliggende konstruktioner på længere sigt.

Eftergang af fuger

Udbedringseksempel: Eftergang af fuger. Kontaktflader mellem fuger og omgivende bygningsdele afrenses. Udrensning/udkradsning af eksisterende fuger, stopning, fugeunderlag og elastisk fuger.

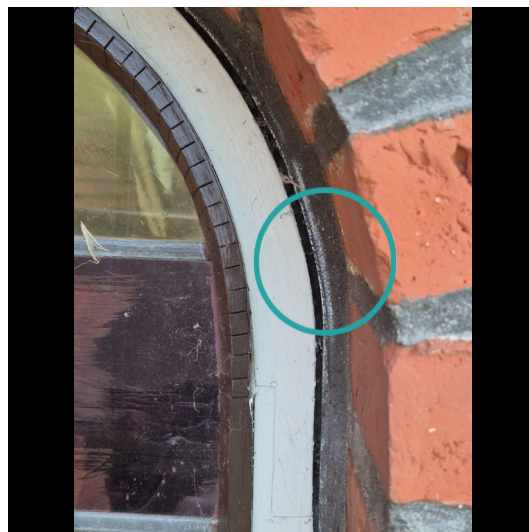
Mørtelfuger omkring ældre vinduer ses med delvist fugeslip. Se f.eks. blyindfattet vindue fra stue mod vej.

NOTE:

Konstruktionen har henstået sådan i en længere årrække uden følgeskader, der vurderes derfor ikke at være nærliggende risiko for skade.

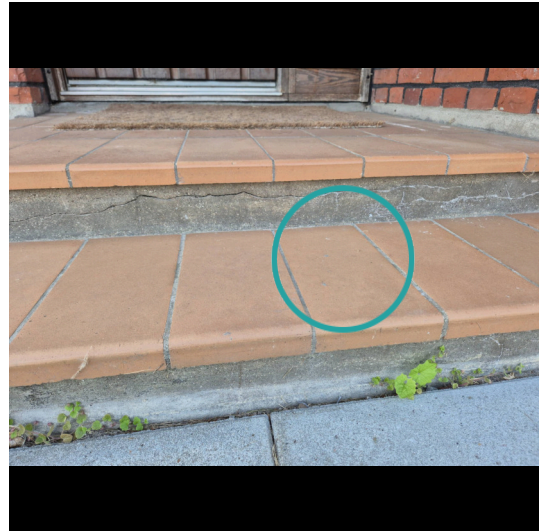
Trappeløb til hoveddør har revnedannelser i vanger.

RISIKO:

Forholdet skønnes fortsat at udvikle sig på længere sigt.

Eftergang af puds på trappevange

Udbedringseksempel: Eftergang af puds på trappevange. Afskalninger og løst puds på trappevange. Porøs, løstsiddende puds afhugges, dybde min. 10 mm, kant 90°. Grundes og slutpudses med mørtel af samme type som den øvrige puds og afdækkes mod udtørring i ca. 10 dage. Ved evt. reparation ved terræn føres mørtlen min. 100 mm under terræn.

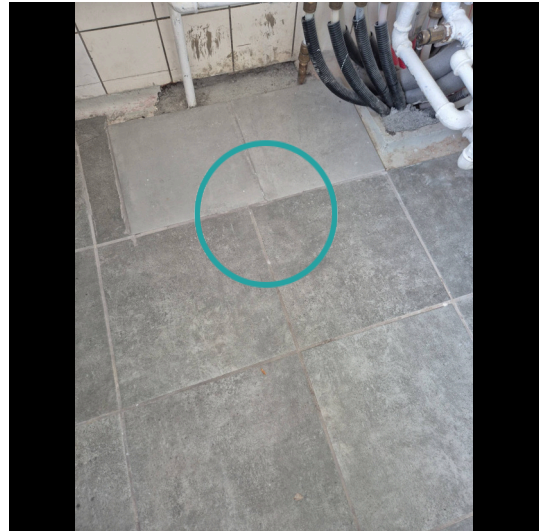
Der er gulv og vægklinker med begrænset vedhæftning til underlaget samt enkelte med revnedannelse, se f.eks. tv for el-tavle

NOTE:

Konstruktionen har henstået sådan i en længere årrække uden følgeskader, der vurderes derfor ikke at være nærliggende risiko for skade.

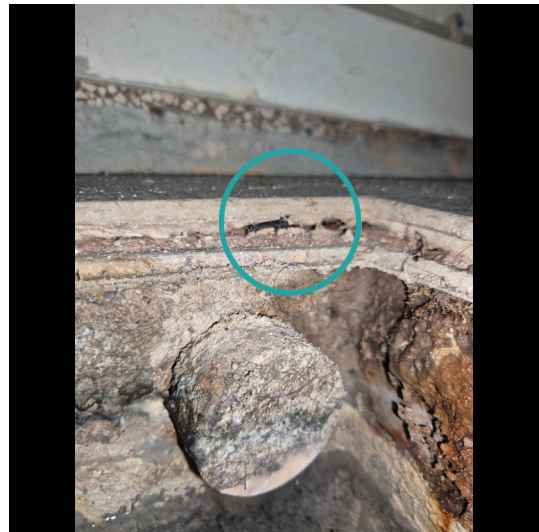
Samlingen mellem afløbsskål og rist er ikke tætsluttende i gulv afløb

NOTE:

Gulv afløbet er ikke vandbelastet fra gulvoverfladen, og der skønnes derfor ikke at være nærliggende risiko for skader.

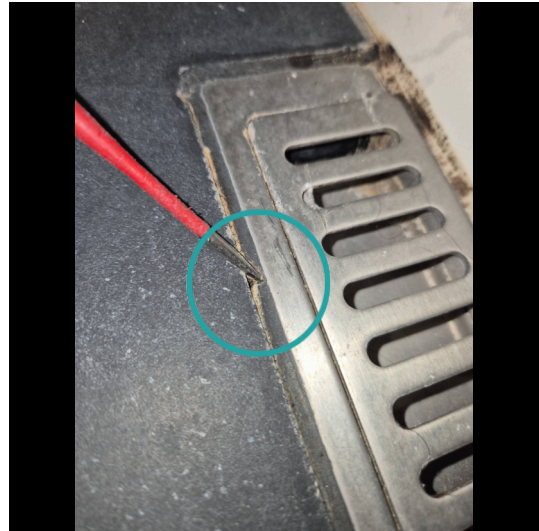
Der er påbegyndende slip ved fuger på væg i bruseniche, især omkring gulv afløb

RISIKO:

Det vurderes, at skaden kan udvikle sig på længere sigt.

NOTE:

Da badeværelset skønnes af nyere dato antages der er udført vådrumsmembran. Fugerne skønnes at have tilstrækkelig vedhæftning længere bagved, hvorfor det vurderes at forholdet ikke udgør nogen nærliggende risiko.

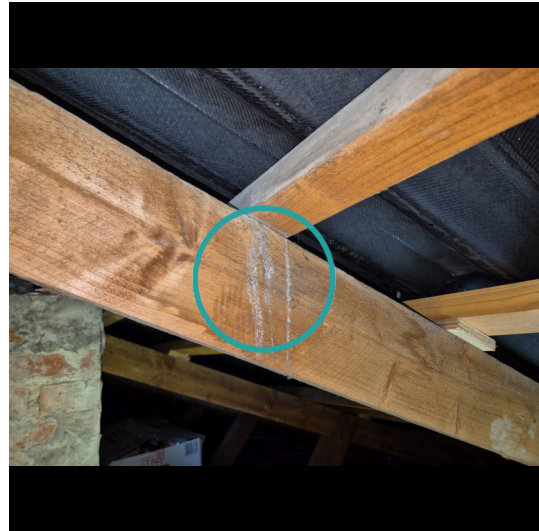
Tagplader er blevet rensset og malet. Der er i forbindelse med afrensningen trængt afrensningsslam ind i tagrummet, hvor det ligger i striber på isoleringen og på gangbro

NOTE:

Afrensningsslammet kan indeholde asbest, hvorfor kontakt bør undgås. Såfremt det ønskes fjernet bør det ske i henhold til gældende anvisninger.

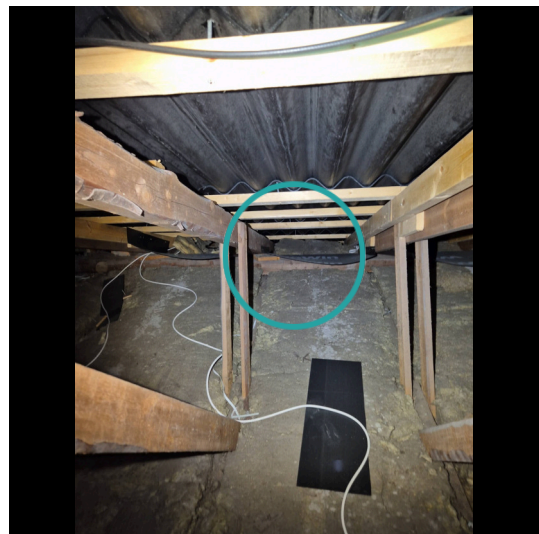
I tagrum ses der enkelte steder at der ligger isoleringsmætter ovenpå de plader som skal sikre ventilationsspalte på bagsiden af tagpladerne - se f.eks mod have over stue

NOTE:

Forholdet ved tagfoden kan medføre, at den naturlige fugtige luft i loftsrummet ikke bliver ledt bort, der ses dog ikke tegn på skade her af.

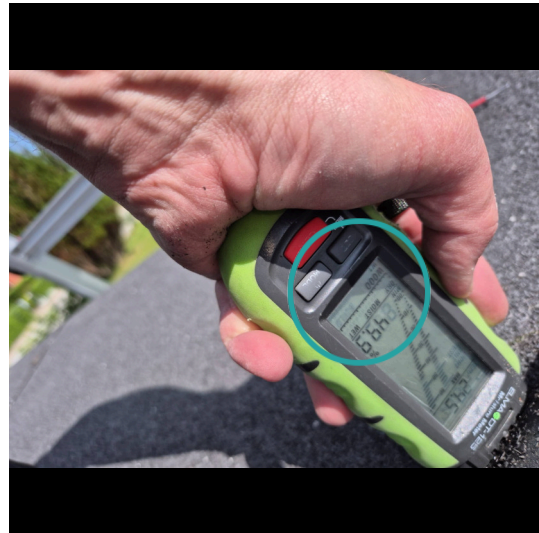
Tagpap ses med lap/reparation - denne konstateret løst siddende. Dertil ses tagpap stedvist løstsiddende mod fodblik. Se f.eks. over vindue.

RISIKO:

Forholdet har medført skader på andre bygningsdele og skønnes at fortsat udvikle sig på kort sigt
