# REAL

Realsyn+ for

Vesterskovvej 47,  
4800 Nykøbing F

Dato for besigtigelse: 16-03-2026

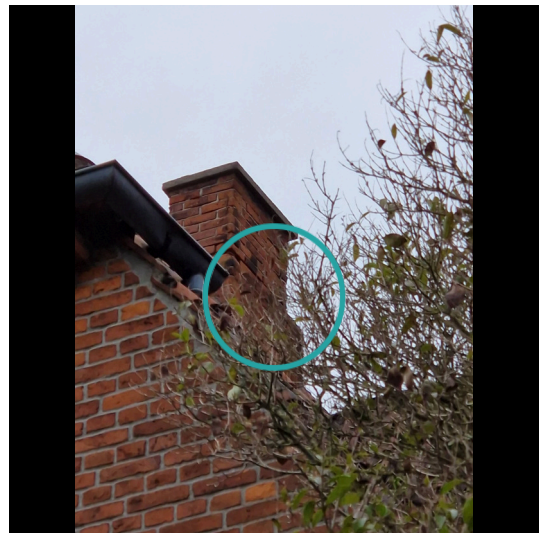
**Tag**

Skorsten fremstår med løse og defekte fuger

Forholdet vil udvikle sig yderligere på længere sigt.

**Eftergang af fuger i skorsten**

Udbedringseksempel: Eftergang af fuger i skorsten. Fuger udbedres ved udkradsning og omfugning. Skadede skorstenensfuger udkradses i fuld bredde til dybde min. 25 mm fra den færdige fugeoverflade. Hele fugen udfyldes efterfølgende.

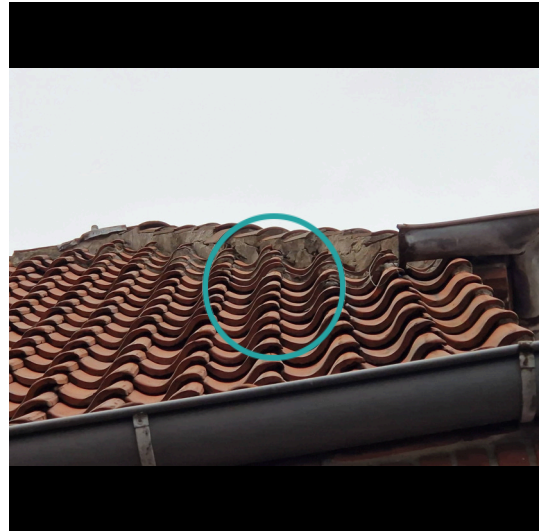
## Tag

Rygningsmørtel har revner og mangler enkelte steder. Det ses f.eks. mod have og mod vej

Der er risiko for vandindtrængen på de underliggende bygningsdele, ved blæst og nedbør.

## Eftergang af rygningsmørtel

Udbedringseksempel: Reparation af rygningsmørtel. Rygningssten nedtages. Eksisterende rygningssten lægges i mørtel.

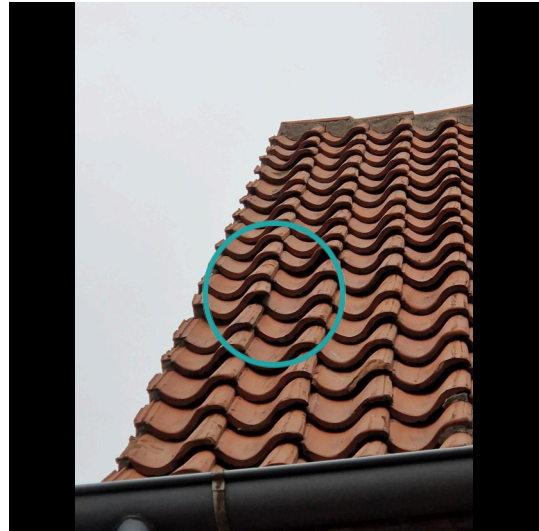
## Tag

Tagstenene ligger med utilstrækkeligt overlæg, samt er med revner og afskalninger. Det ses f.eks. over hoveddør og over vindue mod vej

Der er risiko for vandindtrængen på de underliggende bygningsdele, ved blæst og nedbør.

## Udskiftning af tagsten

Udbedringseksempel: Udskiftning af tagsten. Tagsten oplægges på lægteunderlaget og fastgøres til dette med bindere Ø 3 mm, som JP-tagstensbindere i hver 3. sten - diagonalbinding.

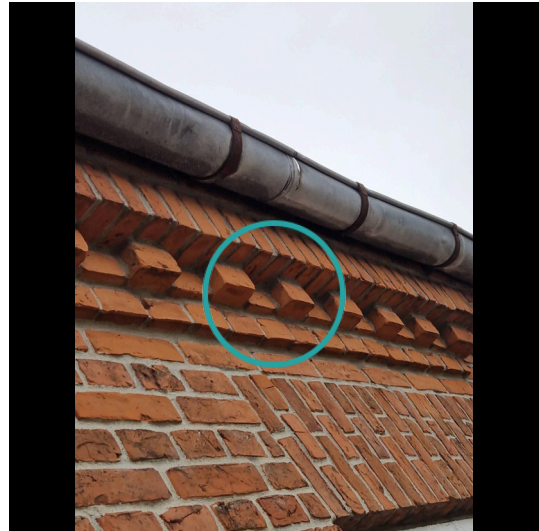
## Tag

Der er revner/utætheder i tagrende, det ses f.eks. mod vej

Forholdet skønnes ikke at give anledning til skader på andre bygningsdele, men vil på længere sigt udvikle sig.

## Udskiftning/montering af tagrende

Udbedringseksempel: Udskiftning af let tagrende. Den nederste række tagsten/tagplader demonteres/afløftes. Tagrenden nedtages. Tagrende monteres, endebunde og tudstykke monteres ved overgang til nedløb. Tagsten/tagplader genmonteres.

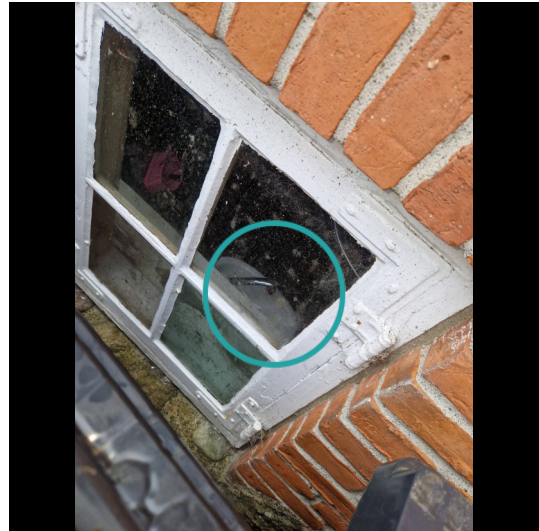
### Døre/vinduer/porte

Der er revnede ruder, f.eks. på kældervindue mod have samt på 1.sal mod have

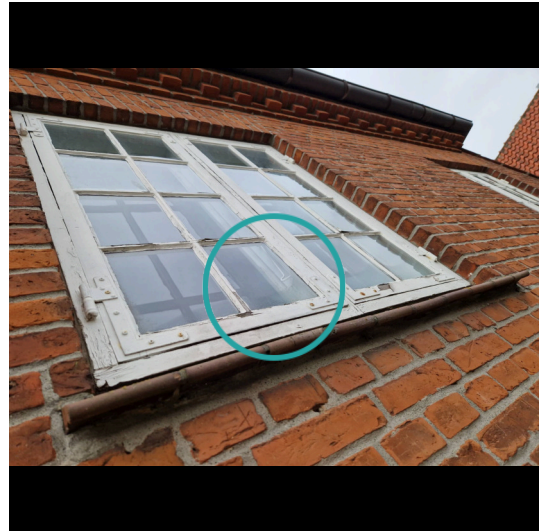
## Døre/vinduer/porte

Der er defekt og manglende kitning omkring enkelte vinduer på 1.sal. Det ses f.eks. mod have

Det vurderes, at skaden kan udvikle sig på længere sigt.

## Eftergang med rudekit

Udbedringseksempel: Kitning af ruder med enkeltlag glas

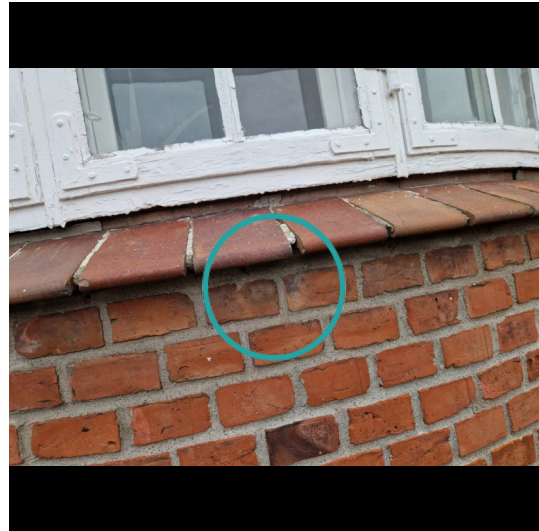
### Døre/vinduer/porte

Der er revnede klinker/fuger i sålbænke, f.eks. mod vest og mod vej

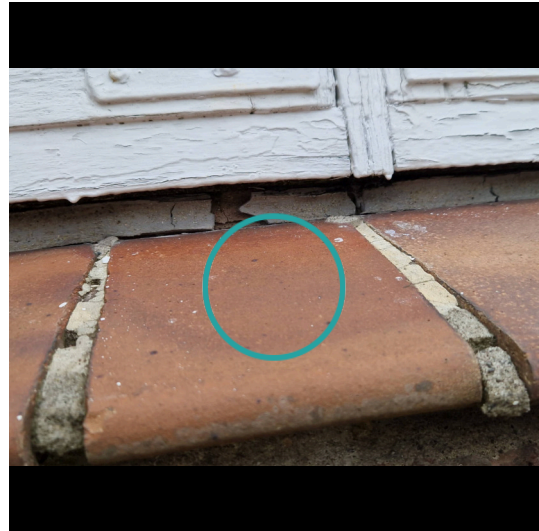
## Døre/vinduer/porte

Mørtelfuger/elastiske fuger under vinduer har fugeslip, er stedvist revnede, ses især mod vej

Der er risiko for fugtindtrængen og skader på de underliggende/bagvedliggende konstruktioner på længere sigt.

## Udbedring af fuger

Udbedringseksempel: Udbedring af fuger. Kontaktflader mellem fuger og omgivende bygningsdele afrenses. Udrensning/udkradsning af eksisterende fuger, stopning, fugeunderlag og elastisk fuger.

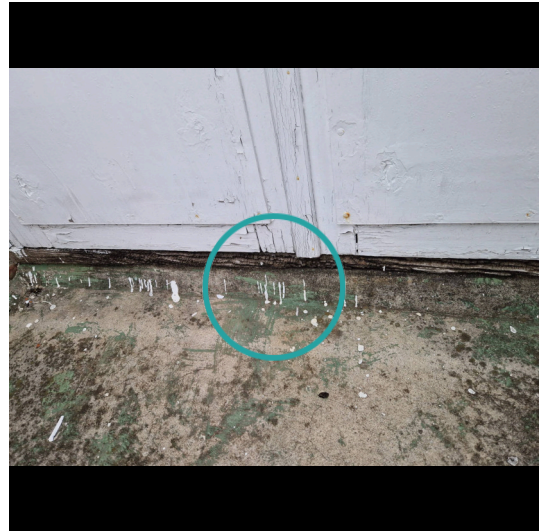
## Døre/vinduer/porte

Der er nedbrydninger bundramme på dør mod altan ved vej

Nedbrydningen vurderes at fortsætte på længere sigt.

## Udskiftning af nedbrudt træ

Udbedringseksempel: Udskiftning af træ. Det nedbrudte træ skæres væk og et stykke træ af samme sort og densitet tildannes nøjagtigt og indsættes i stedet for det beskadigede. Det reparerede område grundes og malebehandles på begge sider. Døren afvaskes, slibes og males en gang.

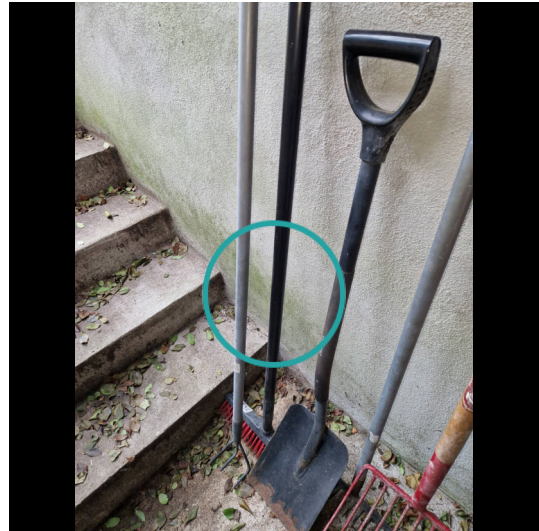
### Fundament/sokkel

Der er områder, hvor sokkelpuds har begrænset vedhæftning til underlaget ved kældertrappe

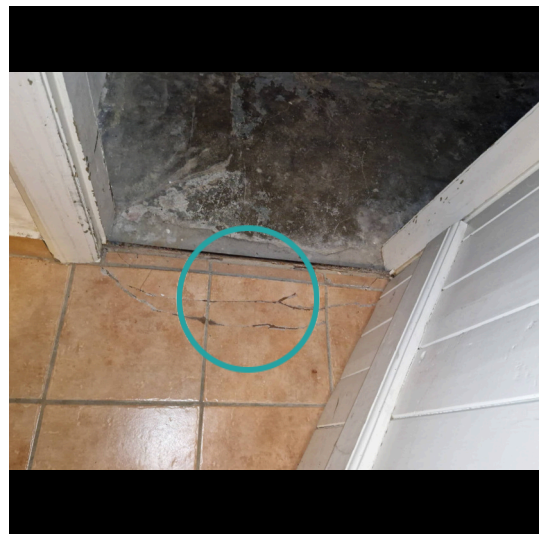
### Kælder

Der er revnede gulvklinter samt gulvklinter med begrænset vedhæftning til underlaget, f.eks. mod garage

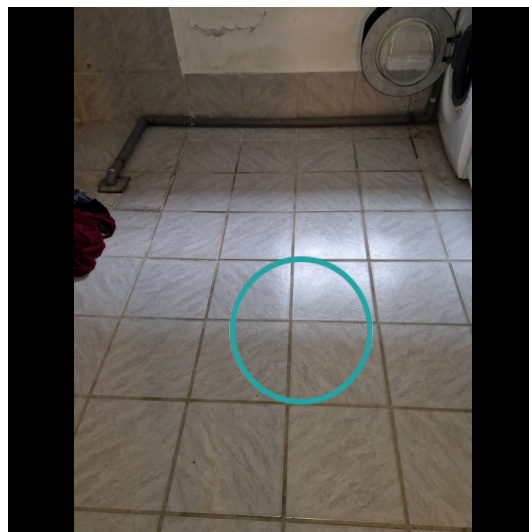
### Kælder

Der er gulvklinker og vægfliser med mangelfuld vedhæftning til underlaget

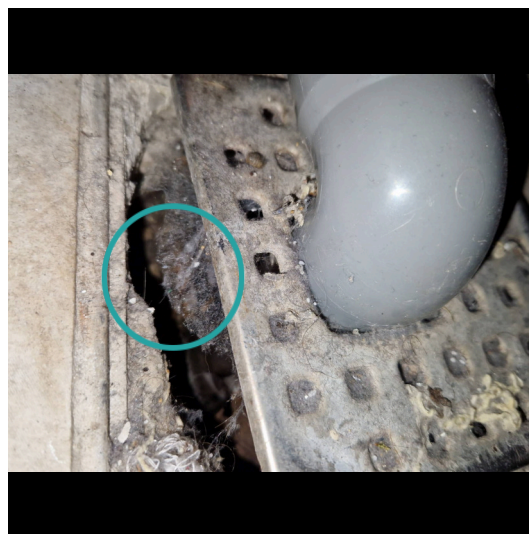
### Kælder

Der er afstand og synlig betonkant mellem afløbsskål og rist i gulv afløb, samt to risterammer over hinanden

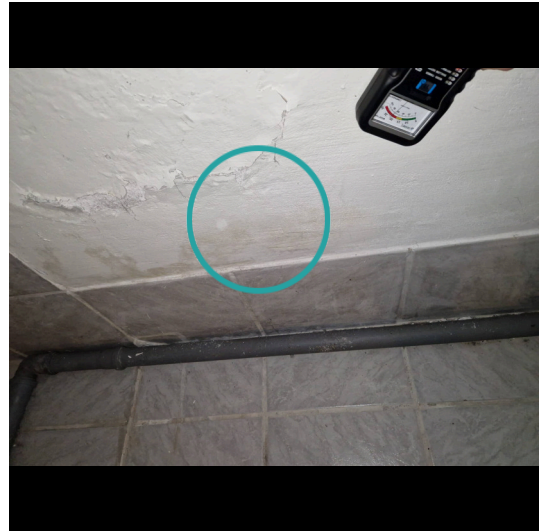
## Kælder

Der er fugtopstigning og fugtgennemtrængning i kældervægge samt løst og afskallet puds bl.a. i bryggers. Mod vej ses tapet med manglende vedhæftning

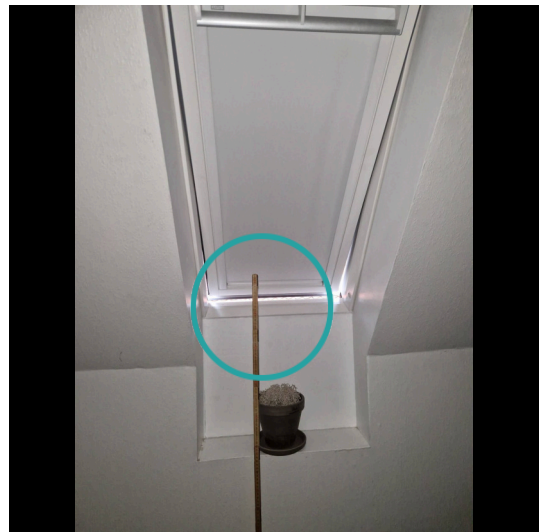
**1. Sal****SKADE:**

Ovenlysvinduet i værelse overholder ikke kravet til redningsåbning, det sidder bl.a. højere end 120 cm fra gulv

Der er risiko for personskade i tilfælde af brand.

**Indhent tilbud****Etablering af godkendt redningsåbning**

Opgaven har ikke været mulig at prissætte, det anbefales at kontakte en tømrer med henblik på udredning af opgaven og tilbud på udbedring.

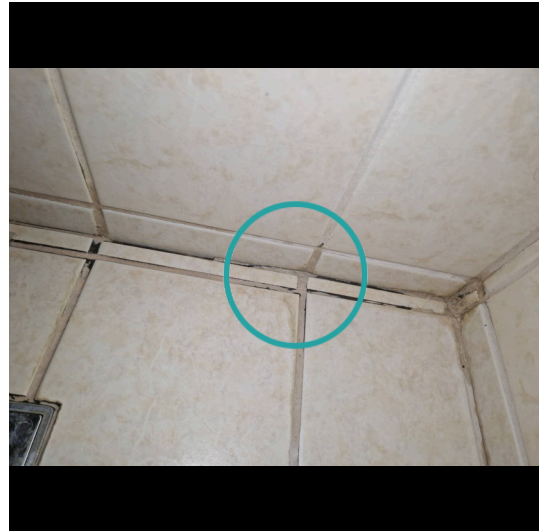
1. Sal

Der er defekte/revnede fuger i bruseniche ved gulv

Der er tale om fuger, som er direkte vandbelastede, hvorfor der er risiko for skader på de omkringliggende konstruktioner og installationer.

**Eftergang af fuger**

Udbedringseksempel: Eftergang af fuger i vådrum. Eksisterende fuger udskæres. Underlaget rengøres omhyggeligt, fugesider affedtes. Fugemassen påføres ved brug af flisebræt, og smøres ud for at fylde mellemrummet mellem fliser og klinker.

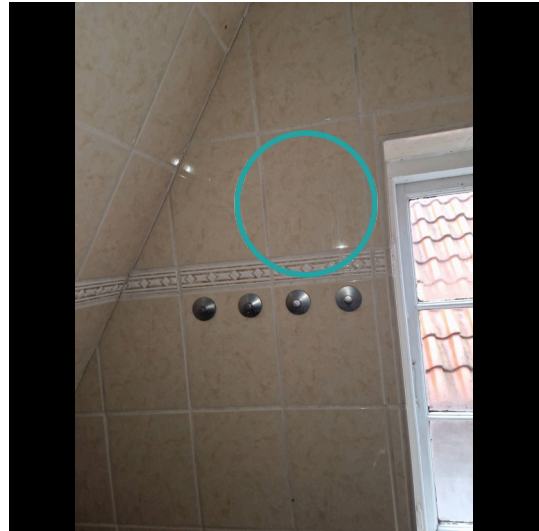
**1. Sal**

Der er enkelte vægfliser med begrænset vedhæftning til underlaget ved vindue

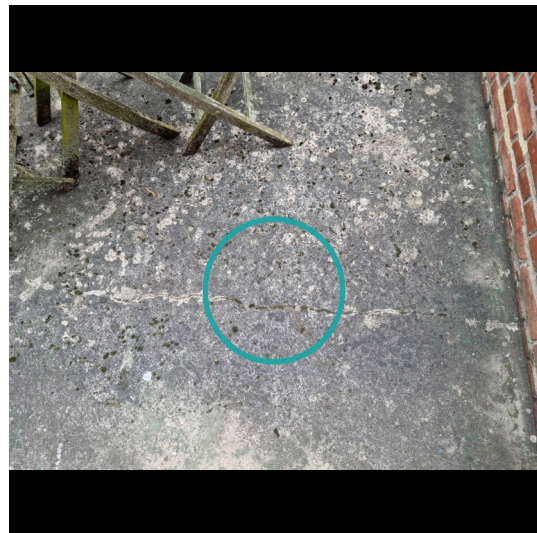
**Tag**

Betonen ovenpå garagen er med revnedannelser

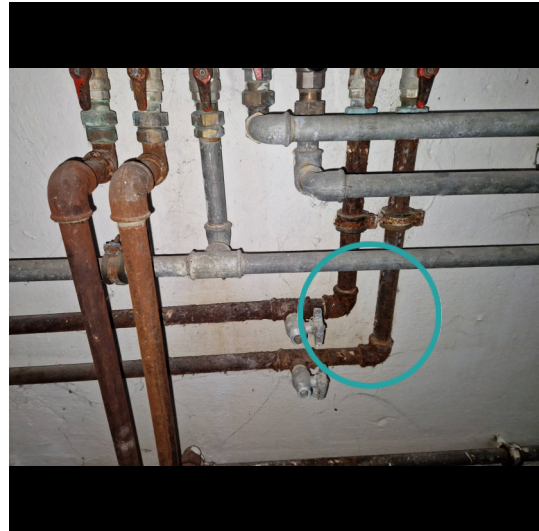
## Stueplan

Vandrør er rustne og tærede

Der konstateres ingen utætheder ved besigtigelsen, men forholdet kan udvikle sig på længere sigt.

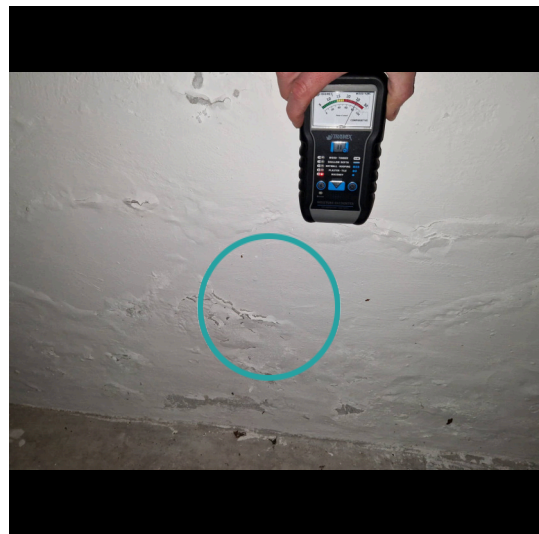
## Stueplan

Der er fugtopstigning og fugtgennemtrængning i kældervægge samt løst og afskallet puds bl.a. mod øst

Omfanget er på nuværende tidspunkt så begrænset, at der ikke skønnes nærliggende risiko for skade. Opstigende og indtrængende grundfugt i ældre kældervægge er almindeligt forekommende.

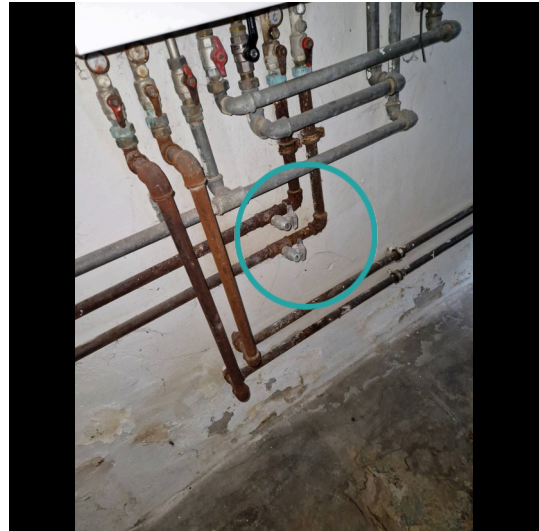
## Stueplan

Overløb fra varmeanlæggets sikkerhedsventiler er ikke ført til afløb

Forholdet kan give anledning til vandskader, hvis sikkerhedsventilen åbner.

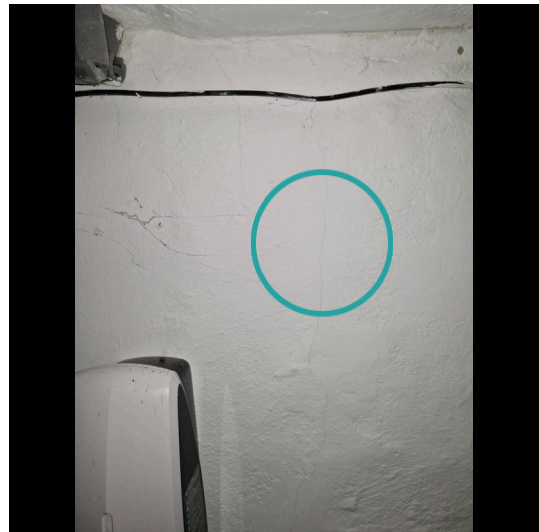
## Stueplan

Der er enkelte revner i kælderydervægge mod øst ved eloplader

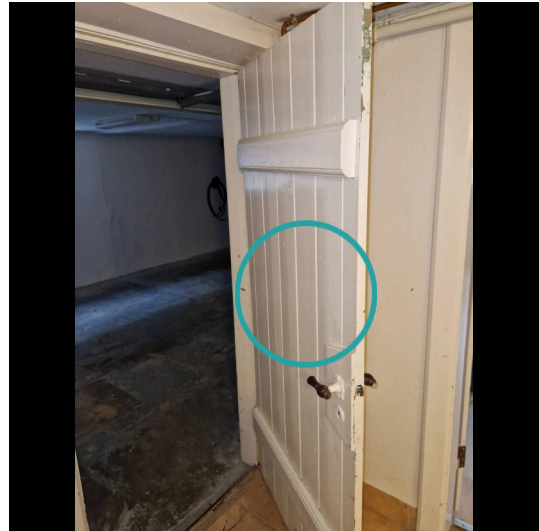
### Stueplan

Der er ikke udført brandklassificeret dør, som opfylder de gældende brandkrav, mellem garage og beboelsedelen

Dette kan forårsage hurtig brandspredning ved brand og udgør derfor en personrisiko.
