Realsyn+ for

Rødkildevej 19C,  
4780 Stege

### Bygningsoversigt

Dato for besigtigelse: 09-09-2026

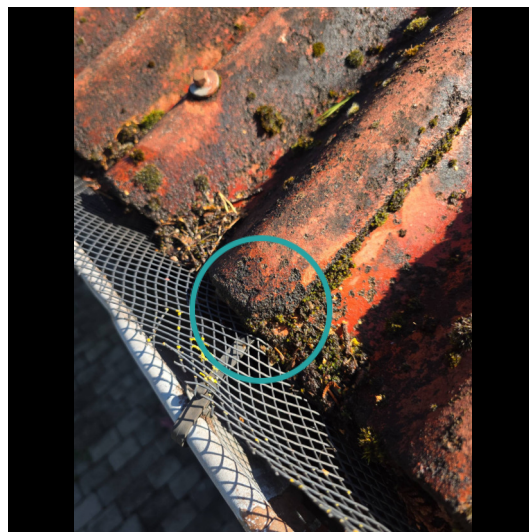
**Tag****SKADE:**

Tagpladerne har begyndende nedbrydning, blandt andet langs kanter og overflader samt enkelte steder med revnedannelser i overfladen, forholdet ses mest mod vest

**RISIKO:**

Der er på længere sigt risiko for vandindtrængning og følgeskader på de underliggende konstruktioner.

**809,00 Pr m2****Udskiftning af tagplader**

Udbedringseksempel: Udskiftning af tagplader eks. som Cembrit oplægges på det eksisterende lægteunderlag, med tætningsbånd i bølgepladernes vandrette overlæg og fastgøres med indfarvede tagskruer, spændskiver og tætningskiver. Udhængsklodser af plast med ventilation monteres over nederste taglægte ved tagfod.

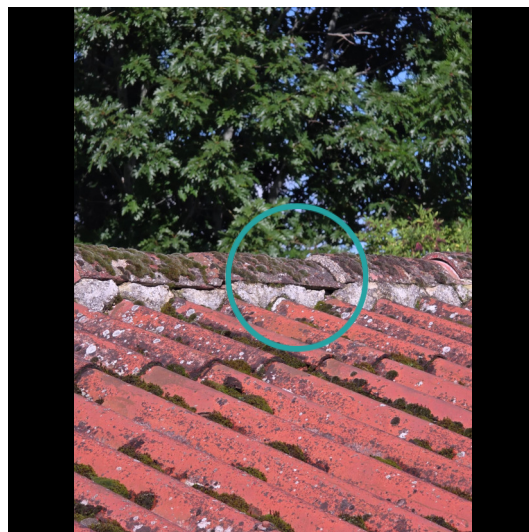
Mørtel ved rygning fremstår i områder med revner og afskalninger, forholdet ses mest mod øst

Der er risiko for vandindtrængning og følgeskader på de underliggende konstruktioner

## Eftergang af rygningsmørtel

Udbedringseksempel: Reparation/eftergang af rygningsmørtel. Rygningssten nedtages. Eksisterende rygningsten lægges i ny mørtel.

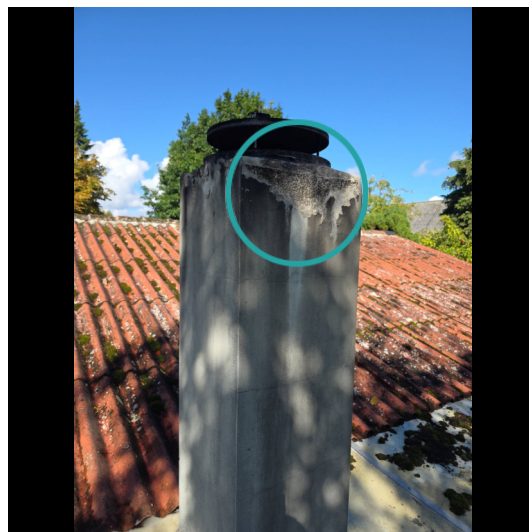
Elementskorstenen fremstår i områder med revnedannelser mellem samlinger samt porøs/afskallet puds, ses bl.a mod sydøst

Det vurderes, at skaden kan udvikle sig på længere sigt.

## Udskiftning af mursten samt eftergang af puds

Udbedringseksempel: Udskiftning af mursten af tegl. Nye/brugte hårdtbrændte, frostfaste sten indmures i mørtel. Der fuges med fugetype og mørtel som det øvrige murværk. Eftergang af puds på skorsten. Puds afhugges til præcis begrænsning. Afrenset skorsten udkastes med mørtel, der afrettes og glattes med trækbræt og slutpudses.

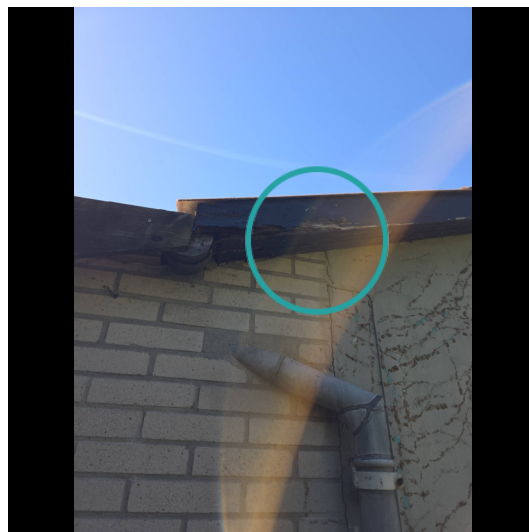
Udvendigt træværk ved og omkring tag har påbegyndende nedbrudt træ. Forholdet er konstateret i vindskeder, mest mod nordøst

Det vurderes, at skaden kan udvikle sig på længere sigt.

## Udskiftning af vindskede

Udbedringseksempel: Udskiftning af vindskede. Vindskede med dækbræt udføres af ru brædder af fyrretræ, 5. sortering - kvinta, trykimprægneret iht. NTR-klasse AB. Vindskeden afsluttes med dækbræt.

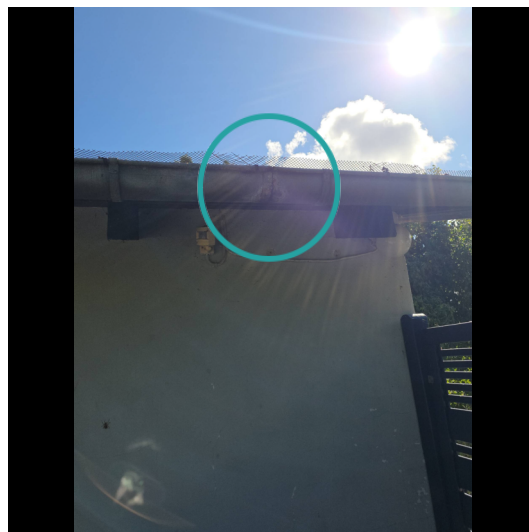
Der er stedvis tæring/utætheder i tagrender, ses bl.a mod nordvest

Det vurderes, at skaden kan udvikle sig på længere sigt.

## Udskiftning/montering af tagrende

Udbedringseksempel: Udskiftning af let tagrende. Den nederste række tagsten/tagplader demonteres/afløftes. Tagrenden nedtages. Tagrende monteres, endebunde og tudstykke monteres ved overgang til nedløb. Tagsten/tagplader genmonteres.

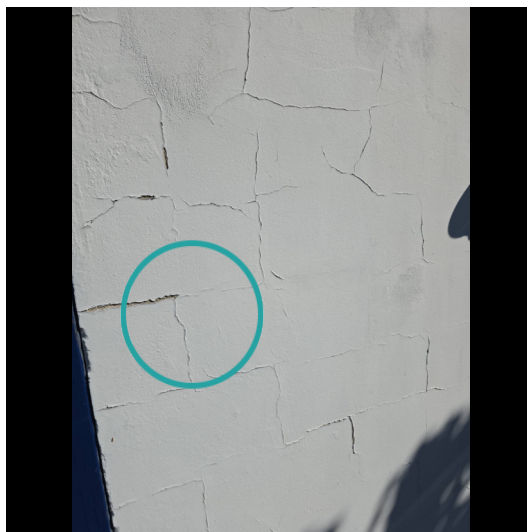
Puds på ydermure er i områder med mangelfuld vedhæftning, afskalninger og der ses revner mellem gasbetonsamlinger, forholdet ses især mod vej og sydøst

Skaden kan udvikle sig over en længere årrække.

## Eftergang af puds

Udbedringseksempel: Eftergang af puds på ydervæg. Løst (hult) puds afhugges til præcis begrænsning. Afrenset ydervæg udkastes med mørtel, der afrettes og glattes med trækbræt og slutpuds.

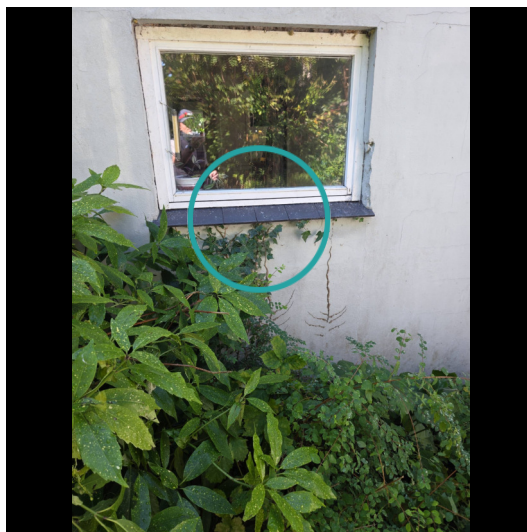
Der er defekte mørtelfuger mellem klinker, samt klinker med manglende vedhæftning til underlaget i sålbænke, se f.eks. mod nordøst og nordvest

Der er risiko for fugtindtrængen og skader på de underliggende/bagvedliggende konstruktioner på kort sigt.

**Eftergang af mørtelfuger**

Udbedringseksempel: Udbedring af mørtelfuger. Kontaktflader mellem fuge og omgivende bygningsdele afrenses. Udrensning/udkradsning af eksisterende fuge, stopning, fugeunderlag og fugning.

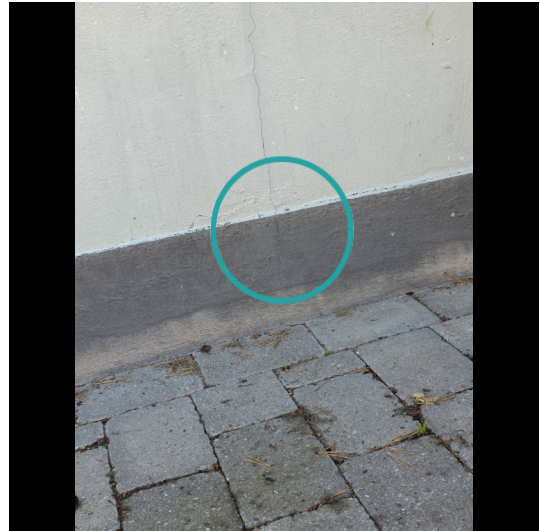
Der er mindre revner i sokkel mest mod nordvest. Revnerne fortsætter op i ydervæggen

Revnedannelserne skønnes at være i ro - mindre bevægelse over en længere årrække samt mindre revnedannelse efter reparation kan dog forekomme. Mindre revner er almindeligt forekommende i ældre bygninger.

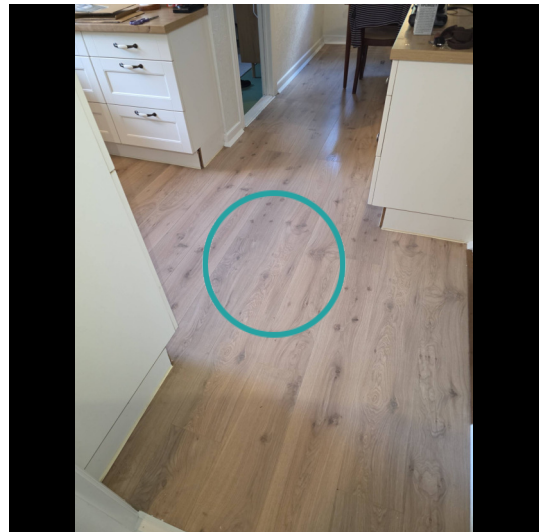
Belægningen på gulvet er i områder ujævn og der ses stedvis lidt åbne samlinger mellem gulvbrædderne. Ses f.eks i gangen

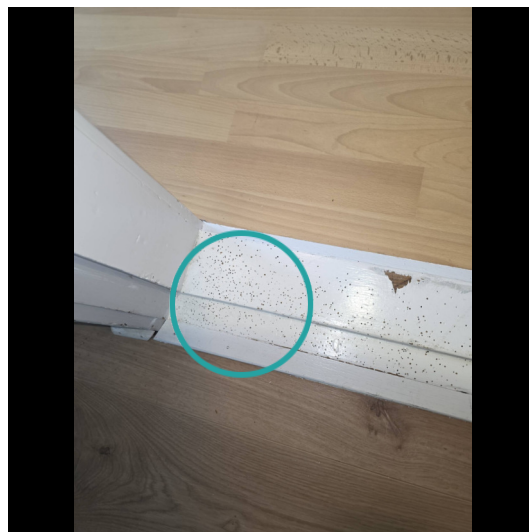
Der er konstateret angreb af borebiller i træværket ved døre, ses f.eks i bundstykke ved værelser

Angrebet skønnes at være inaktivt

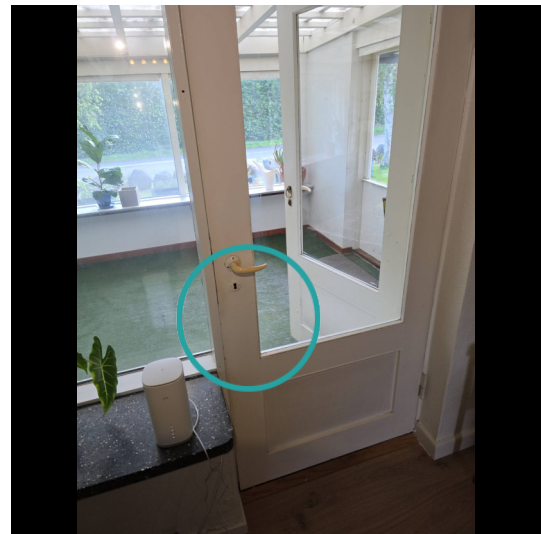
Terrassedøren overholder ikke kravet til redningsåbning.

Der er risiko for personskade i tilfælde af brand

Udestue blokere for redningsvej

## Etablering af godkendt redningsåbning

Opgaven har ikke været mulig at prissætte, det anbefales at kontakte en tømrer med henblik på udredning af opgaven og tilbud på udbedring.

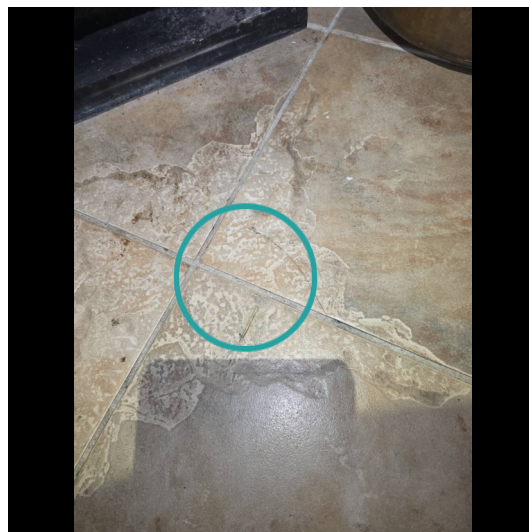
Der er revnede gulvklinter samt gulvklinter med begrænset vedhæftning til underlaget ved brændeovn

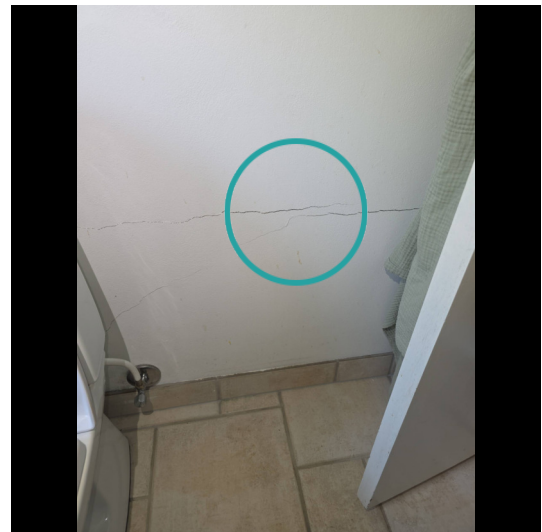
Der er registreret revner i vægge, se f.eks bag toilet

Forholdet vil formentlig udvikle sig på længere sigt.

**Indhent tilbud****Indhent tilbud fra murer**

Opgaven har ikke været mulig at prissætte, det anbefales at kontakte en murer med henblik på udredning af opgaven og tilbud på udbedring.

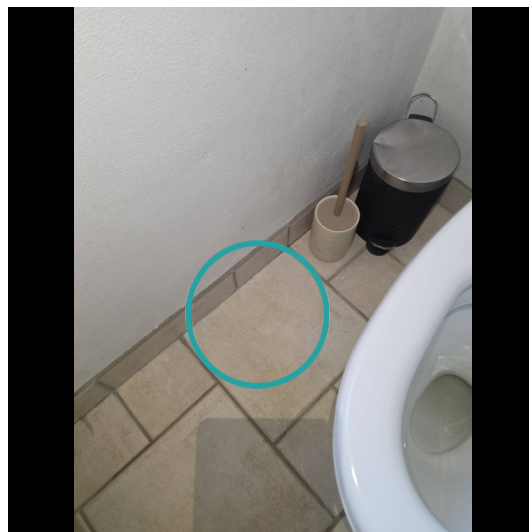
Der er gulvklinter med mangelfuld vedhæftning til underlaget uden for bruseområdet, ses f.eks omkring toilet

Der er tale om et mindre område, som ikke er vandbelastet. Der vurderes derfor ikke at være nærliggende risiko for skader.

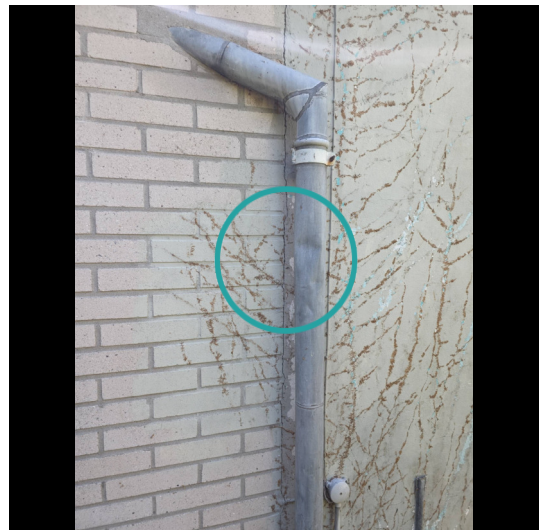
Ydervæggen er revnet i sammenbygningen med hovedhuset, ses f.eks mod nordøst

Forholdet vurderes at give anledning til fugtindtrængning, hvilket kan medføre skader på de bagvedliggende konstruktioner på sigt. Revnerne vurderes i sig selv at være stabile, men er dog af en sådan karakter, at yderligere udvikling over en længere årrække samt mindre revnedannelse efter reparation kan forekomme.

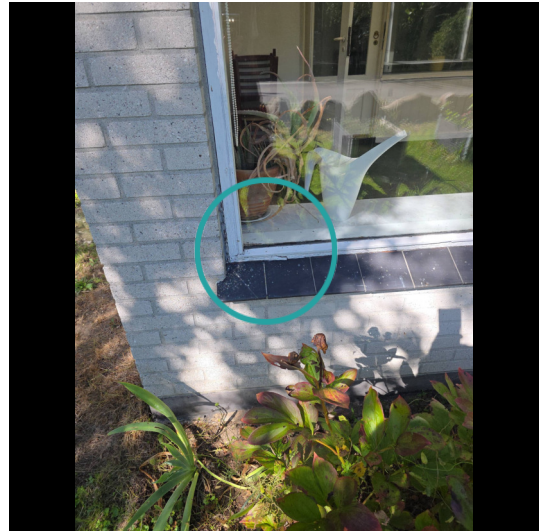
Der er nedbrydning i træværket på flere vinduer, ses mod sydøst og nordøst

Nedbrydningen vurderes at fortsætte på længere sigt.

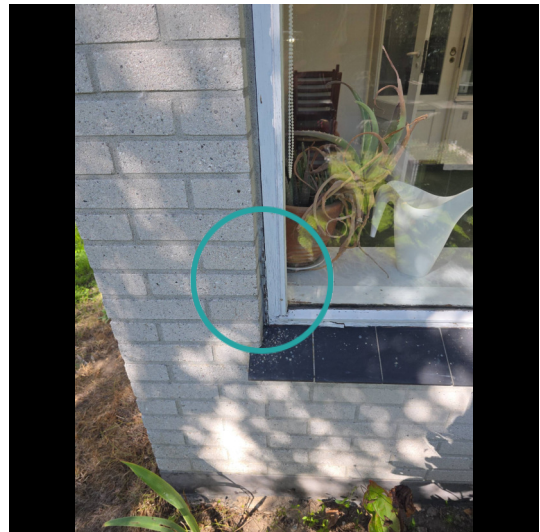
Fuger omkring vinduer har mistet elasticiteten og er revnede i overfladen, ses mest mod sydøst

Der er risiko for fugtindtrængen og skader på de underliggende/bagvedliggende konstruktioner på længere sigt.

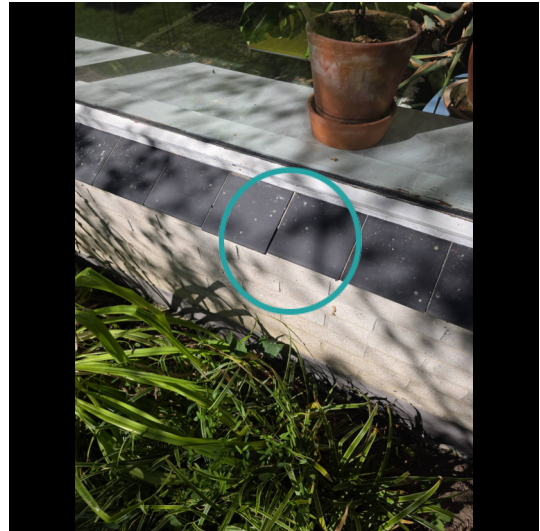
Der er defekte mørtelfuger mellem klinker, samt klinker med manglende vedhæftning til underlaget i sålbænke, se f.eks. mod sydøst

Der er risiko for fugtindtrængen og skader på de underliggende/bagvedliggende konstruktioner på kort sigt.

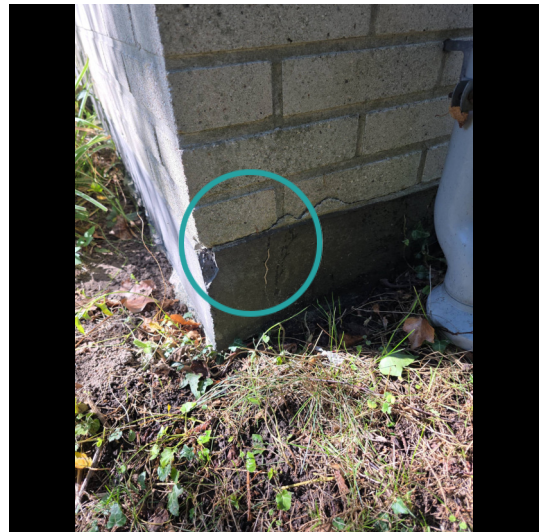
Der er mindre revner i sokkel bl.a. mod nord. Revnerne fortsætter op i ydervæggen

Revnedannelserne skønnes at være i ro - mindre bevægelse over en længere årrække samt mindre revnedannelse efter reparation kan dog forekomme. Mindre revner er almindeligt forekommende
