Realsyn+ for

Steffensmindevej 8,
4840 Nørre Alslev

Dato for besigtigelse: 29-04-2026

Introduktion til VTR rapporten

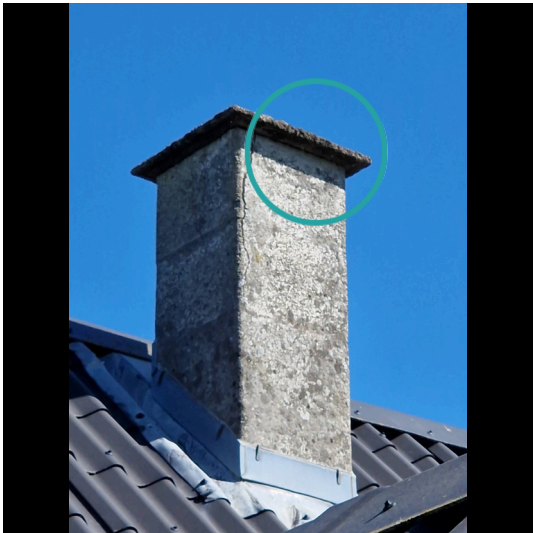
Tag

Skorstenen er revnet

Forholdet vil udvikle sig over en årrække.

Indhent tilbud fra murer

Opgaven har ikke været mulig at prissætte, det anbefales at kontakte en murer med henblik på udredning af opgaven og tilbud på udbedring.

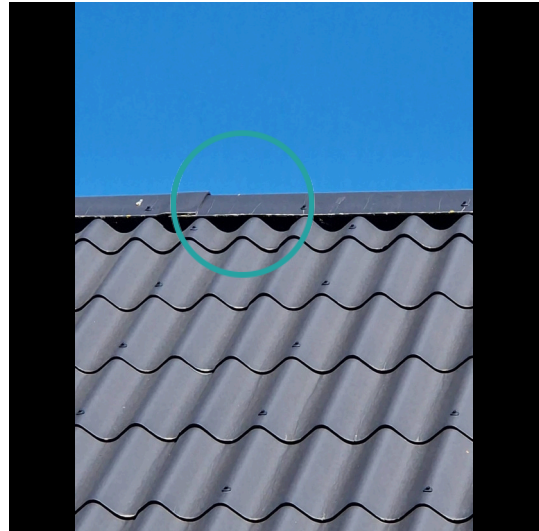
Tag

Rygningspladerne har flere overfladiske revner

Skaden kan udvikle sig over en længere årrække.

Udskiftning af rygningsplader

Udbedringseksempel: Montering af rygningsplader . Evt. eksisterende rygningsplader demonteres, herefter montering af nye rygningsplader

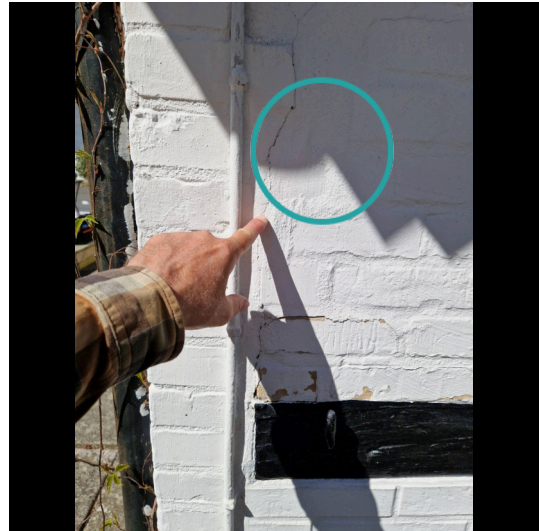
Ydervægge

Der er sætningsrevner i murværket.

Omfanget er på nuværende tidspunkt så begrænset, at der ikke skønnes at være nærliggende risiko for skade.

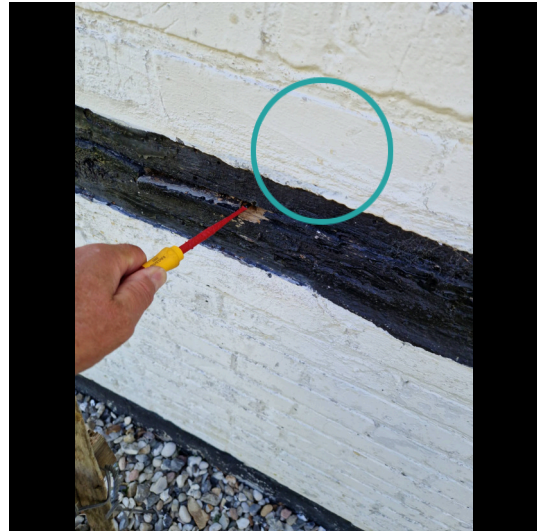
Ydervægge

Træbeklædningen mod øst er utæt i samlinger

Skaden vil fortsat udvikle sig, og der er nærliggende risiko for skader på andre bygningsdele.

Udskiftning af beklædning

Udbedringseksempel: Udskiftning med ny beklædning Beklædning med lister opsættes på underlag, som eksisterende.

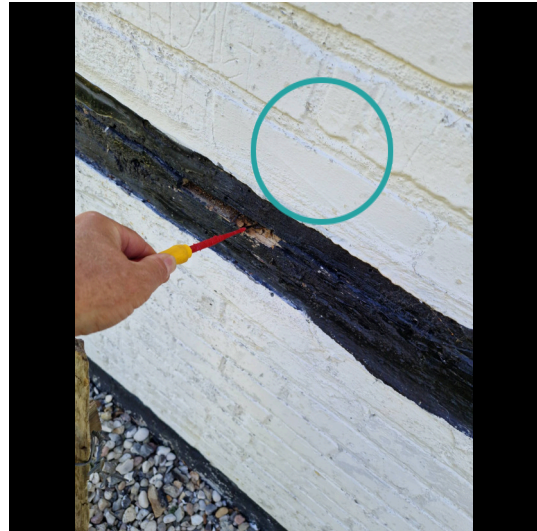
Ydervægge

Der er trænedbrydning i bindingsværk samt områder der er med overpudset bindingsværk. f.eks i vestgavl

Nedbrydningen i bindingsværket er så markant, at der er risiko for statiske svigt i vestgavl

Udbedring af bindingsværk

Opgaven vurderes at kunne udbedres af en tømrer. Vi anslår at arbejdslønnen er den største del af udbedringsomkostningen og materialer udgør en mindre del. Det anbefales derfor at lade en tømrer udbedre opgaven på regning.

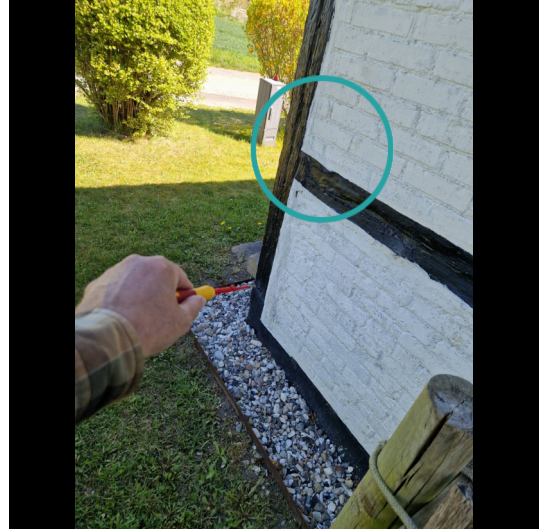
Ydervægge

Der er åbne samlinger i bindingsværk, ses f.eks. mod nordvest. Der er utætheder ved det nedbrudte bindingsværk.

Der er nærliggende risiko for skader på andre bygningsdele.

Udbedring af bindingsværk

Opgaven vurderes at kunne udbedres af en tømrer. Vi anslår at arbejdslønnen er den største del af udbedringsomkostningen og materialer udgør en mindre del. Det anbefales derfor at lade en tømrer udbedre opgaven på regning.

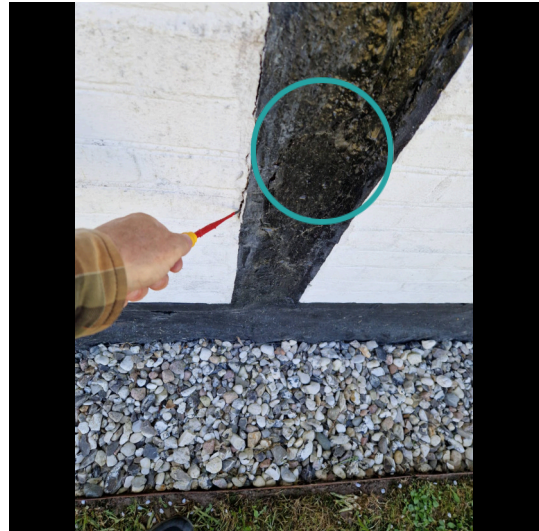
Ydervægge

Tavlerne (murværket) mellem bindingsværket har nogle revner og afskalninger.

Skaden vil udvikle sig over en længere årrække.

Udskiftning af defekte mursten i murværk

Udbedringseksempel: Udskiftning af defekte mursten af tegl. Defekte sten udhugges manuelt, maks. 3-4 sten i bredden uden understøtning. Nye/brugte hårdtbrændte, frostfaste sten indmures i mørtel efter rengøring og vanding. Der fuges med fugetype og mørtel som det øvrige murværk.

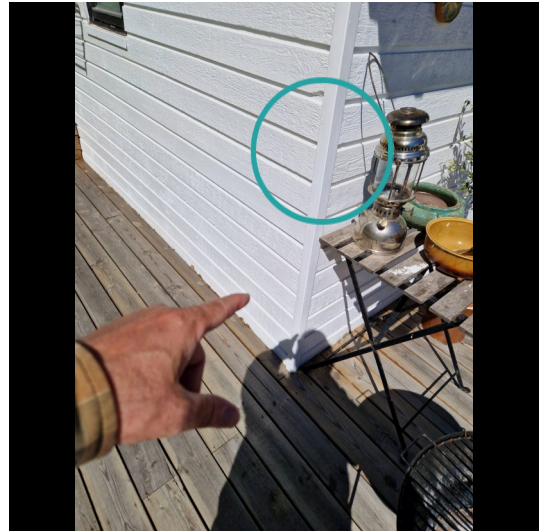
Ydervægge

Træbeklædningen er udført uden ventilation bag beklædningen.

Der skønnes risiko for fortsat skadeudvikling.

Udskiftning af beklædning

Udbedringseksempel: Udskiftning med ny beklædning Beklædning med lister opsættes på underlag, som eksisterende.

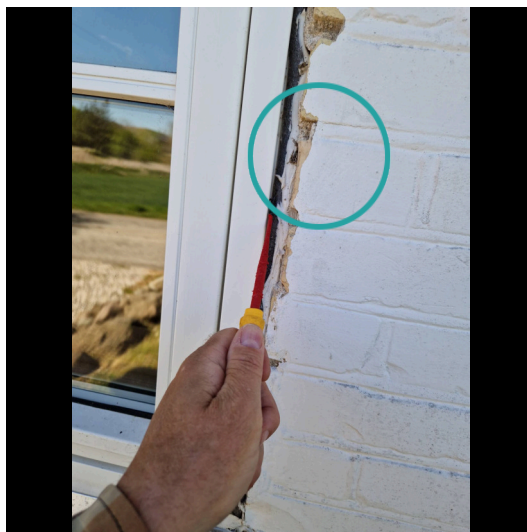
Døre/vinduer/porte

Der er ikke fuget under bagdør. Der mangler stedvist fuger omkring vinduer, blandt andet mod vej

Der er risiko for fugtindtrængen og skader på de underliggende/bagvedliggende konstruktioner.

Udbedring af fuger

Udbedringseksempel: Udbedring af fuger. Kontaktflader mellem fuge og omgivende bygningsdele afrenses. Evt. udkradsning af eksisterende fuge, stopning, fugeunderlag og elastisk fuge.

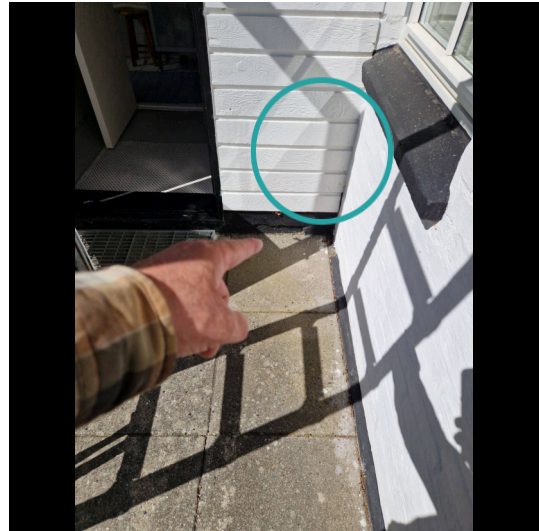
Fundament/sokkel

Sokkelpuds er i områder revnet og afskallet og har mangelfuld vedhæftning til underlaget, f.eks. mod syd.

Der skønnes risiko for fortsat skadeudvikling.

Eftergang af sokkelpuds

Udbedringseksempel: Eftergang af sokkelpuds. Evt. porøs, løstsiddende puds afhugges. Fundamentet afrenses, grundes og slutpuds med mørtel af samme type som den øvrige sokkelpuds. Mørtelen føres min. 100-150 mm under terræn. Maks synlighed på sokkelhøjde 200 mm.

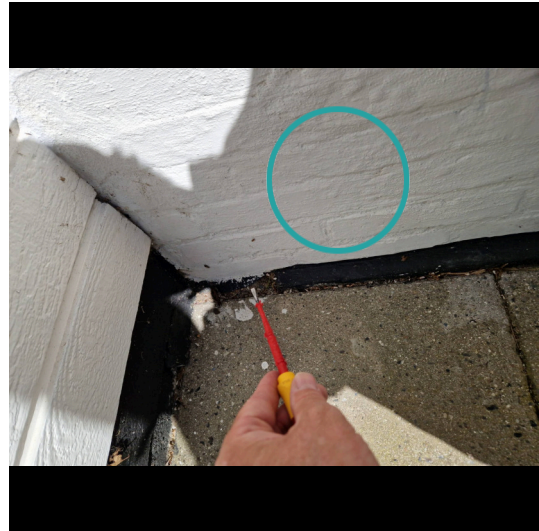
Fundament/sokkel

Terræn er for tæt på underkanten af ydervæg mod syd

Forholdet kan medføre opfugtninger og skader på konstruktionerne på længere sigt.

Sænkning/ændring af terræn

Udbedringseksempel: Sænkning/ændring af hældning på terræn ved bygning. Eksisterende belægning optages og evt. grusunderlaget afrømmes. Råjord afrømmes og bortkøres. Terræn afrettes og det afrømmede grus udlægges, afrettes og komprimeres. Afretningslag af velgraderet bakkemateriale udlægges, kornkurve 0-8 mm, hvorefter overfladen aftrækkes nøjagtigt med ledere og retskinne, så terrænet får fald min. 1:50 på de første 3 m væk fra bygningen. Eksisterende belægning udlægges i lige flugter.

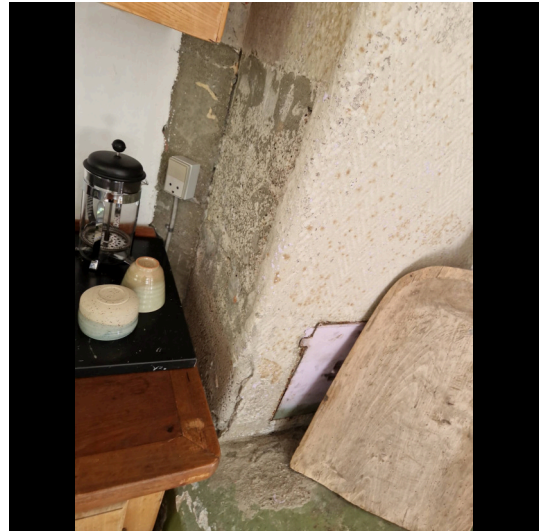
Stueplan

Murværket indvendig er med revner, afskalninger samt opfugtning i områder. F.eks ved skorstenskonstruktionen der ses i køkken og i stuen.

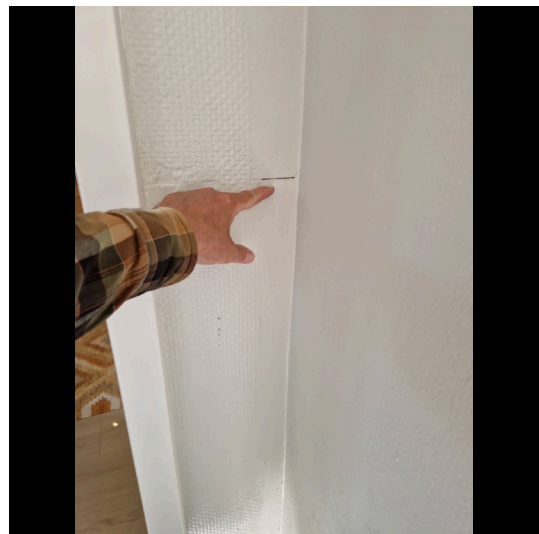
Stueplan

Nogle overflader er under revnovering. Vægbeklædning i entren er ikke korrekt monteret og er eftergivende i områder. Der mangler finish i områder.

Omfanget er på nuværende tidspunkt så begrænset, at der ikke skønnes at være nogen risiko.

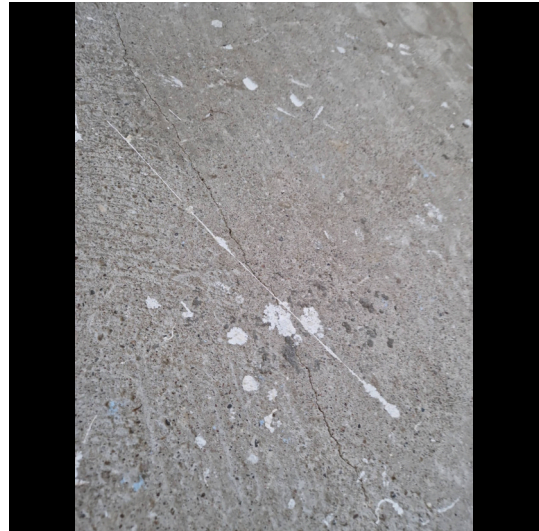
**Stueplan****SKADE:**

Der revner i betongulvet

Omfanget er på nuværende tidspunkt så begrænset, at der ikke skønnes at være nogen risiko.

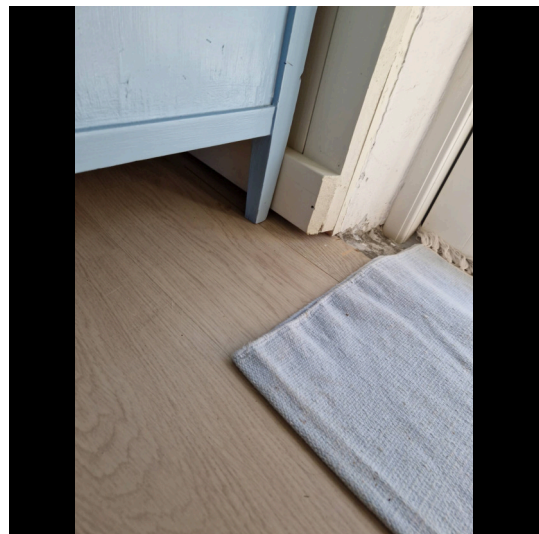
**Stueplan****SKADE:**

Gulv har ujævnheder. Der er afstand mellem gulv og fodpaneler.

Forholdet skønnes ikke at medføre nogen risiko.

Forholdet vurderes at stamme fra udførelsen af gulvet.

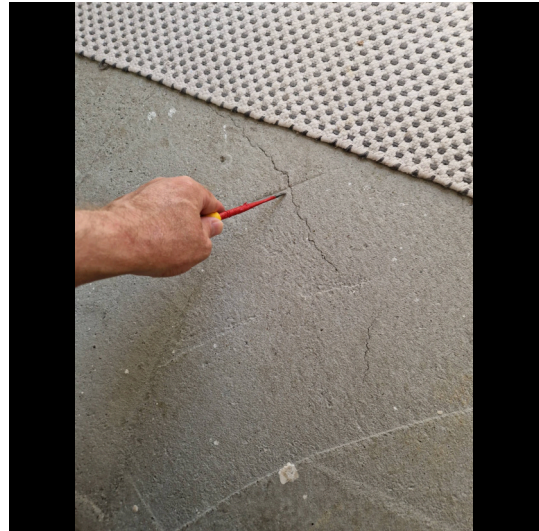
Stueplan

Der revner i betongulvet i den lille entre

Omfanget er på nuværende tidspunkt så begrænset, at der ikke skønnes at være nogen risiko.

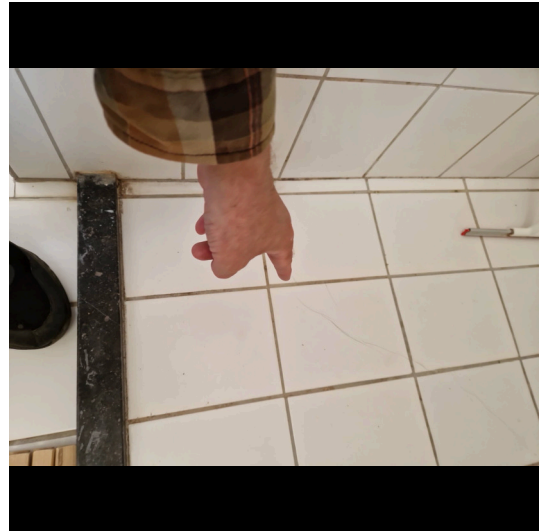
Stueplan

Der er revnede gulvklinker samt gulvklinker med begrænset vedhæftning til underlaget.

Der er tale om gulv med direkte vandbelastning, hvorfor der er risiko for skader på de omkringliggende konstruktioner og installationer.

Udskiftning af klinker/fliser

Udbedringseksempel: Udskiftning af klinker/fliser og vådrumsbehandling. klinker/fliser aftages. Underlaget rengøres omhyggeligt. Gulvet vådrumsbehandles. Der skal anvendes et komplet system til vandtætning med produkter fra samme godkendelse. Overflader primes og forsegles i hjørner, omkring rørgennemføringer og ved overgang væg/gulv. Heldækkende tætningsmasse påføres. Gulvklinker udlægges, fuges og afrenses. I hjørner, og i overgang væg og gulv samt omkring sanitære installationer fuges med elastisk, vådrums siliconefugemasse.

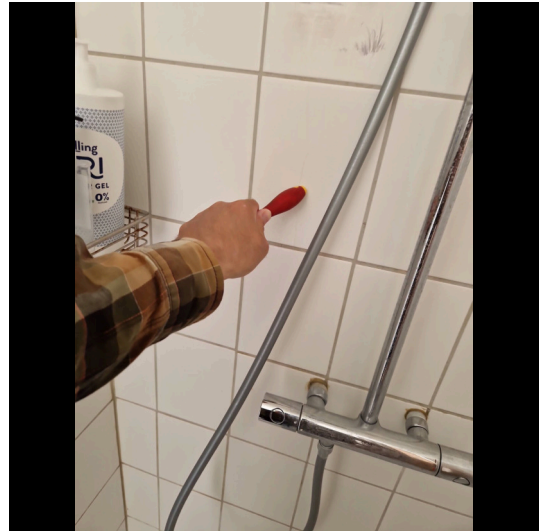
Stueplan

Der er revnede vægfliser samt vægfliser med begrænset vedhæftning til underlaget i bruseområdet

Der er tale om vægge med direkte vandbelastning, hvorfor der er risiko for skader på de omkringliggende konstruktioner og installationer.

Udskiftning af vægfliser

Udbedringseksempel: Udskiftning af vægfliser og vådrumsbehandling. Vægfliser aftages. Underlaget rengøres omhyggeligt. Væggen vådrumsbehandles. Der skal anvendes et komplet system til vandtætning med produkter fra samme godkendelse. Overflader primes og forsegles i hjørner, omkring rørgennemføringer og ved overgang væg/gulv. Heldækkende tætningsmasse påføres. Vægfliser opsættes, fuges og afrenses. I hjørner, og i overgang væg og gulv samt omkring sanitære installationer fuges med elastisk, vådrums siliconefugemasse.

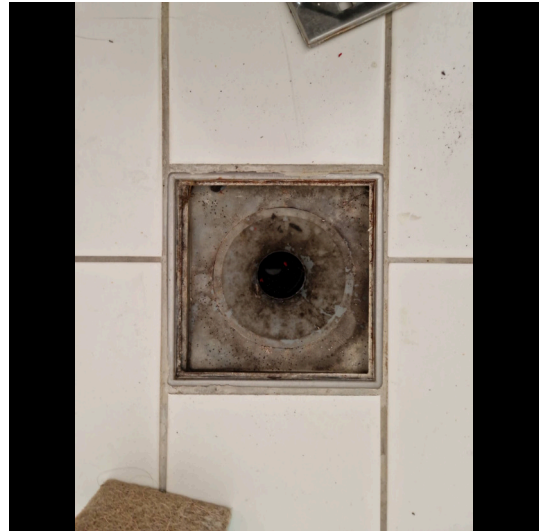
Stueplan

Afløbsskål og ristramme er monteret lidt forskudt

Afløbet er vandbelastet fra gulvoverfladen, og der er risiko for fugtindtrængen og skader på de underliggende konstruktioner og installationer.

Udskiftning af gulvafløb

Udbedringseksempel: Udskiftning af gulvafløb i betongulv med fliser/klinker. Afløbsskål ophugges og udskiftes med ny afløbsskål af rustfrit stål med ramme og 140 x 140 mm rist. Inkl. membranklemflange, vandlås og studse for sideindløb. Afløbsskålen tilsluttes afløbssystemet. Beton udstøbes omkring gulvafløbet til plan med eksisterende betonlag.

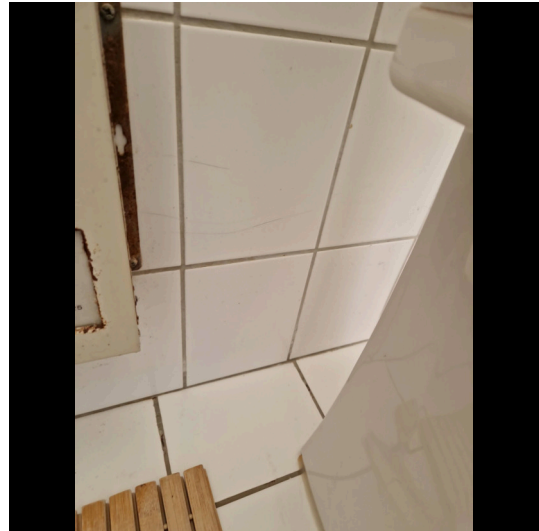
Stueplan

Der er revnede vægfliser samt vægfliser med begrænset vedhæftning til underlaget og der er nogle revnede fuger mellem fliser udenfor bruseområdet

Der er tale om mindre revnedannelser i områder, som ikke er vandbelastede. Der vurderes derfor ikke at være nærliggende risiko for skader.

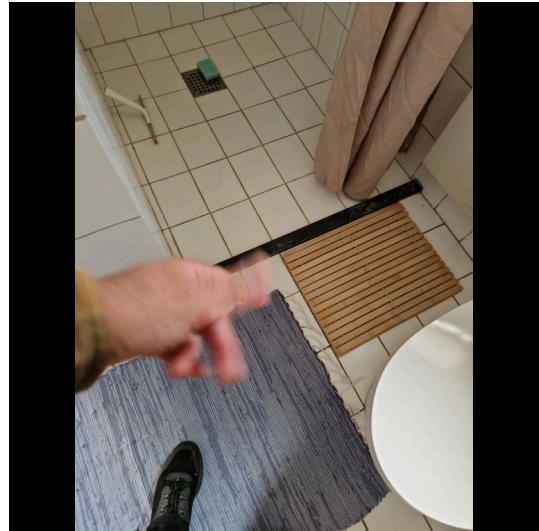
Stueplan

Der er opkant ved brusenichen og der er ikke gulvafløb udenfor brusenichen

Det kan give anledning til vandskader ved brud og overløb fra de vandførende installationer.

Etablering af gulvafløb inkl. rør installation

Udbedringseksempel: Etablering af gulvafløb inkl. rørinstallation op til 2 m. Tilsluttes nærmeste afløbsinstallation. Gulv hugges op i nødvendigt omfang, rørinstallationen tilsluttes nyt gulvafløb og der tilstøbes med beton plan med øvrige gulvoverflade, gulvbelægning reetableres (der er ikke taget højde for evt. gulvvarme slanger).

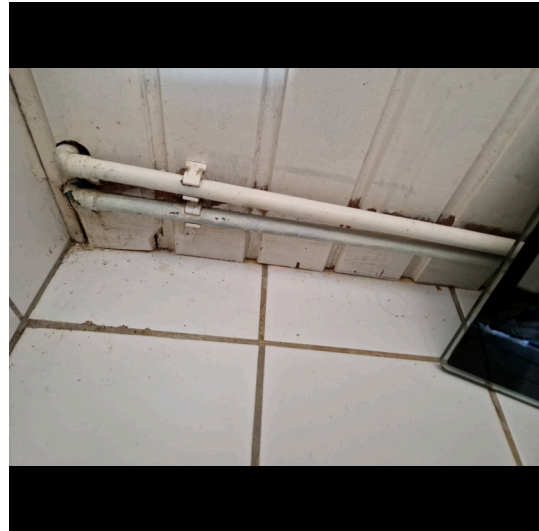
Stueplan

Der er mangler fuger mellem væg og gulv ved varmvandsbeholderen. Der er defekte revnede fuger i brusenichen

Der er risiko for skader på de omkringliggende konstruktioner og installationer.

Eftergang af fuger

Udbedringseksempel: Eftergang af fuger. Eksisterende fuger udskæres. Underlaget rengøres omhyggeligt, fugesider affedtes.

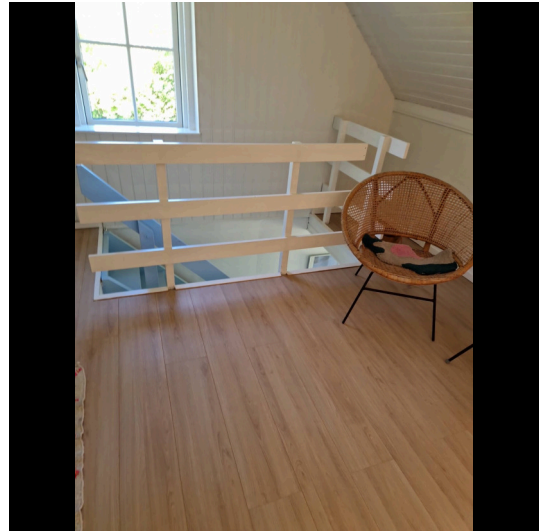
Tagetage

Der mangler rækværk på trappen på 1. sal og der er for stor afstand mellem brædderne i rækværket.

Der er risiko for personskade.

Montering af rækværk inkl. håndliste

Udbedringseksempel: Montering af gelænder med håndliste.

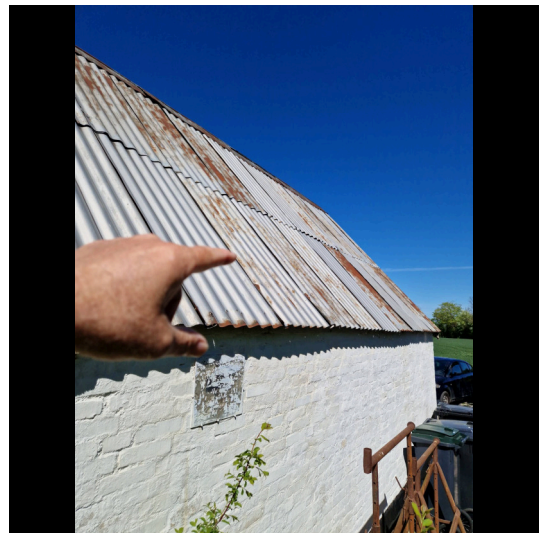
**Tag****SKADE:**

Metalpladerne har korrosion og utætheder. Pladerne ligger ikke tæt i samlinger

Skaden vil fortsat udvikle sig, og der er nærliggende risiko for skader på andre bygningsdele.

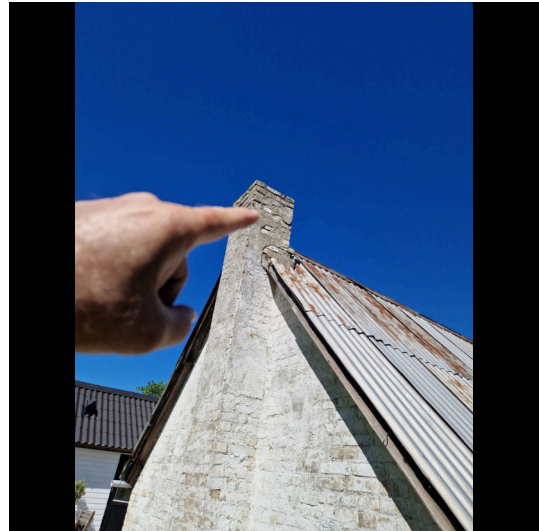
Tag

Skorsten fremstår med løse og defekte fuger

Forholdet vil udvikle sig yderligere over en årrække.

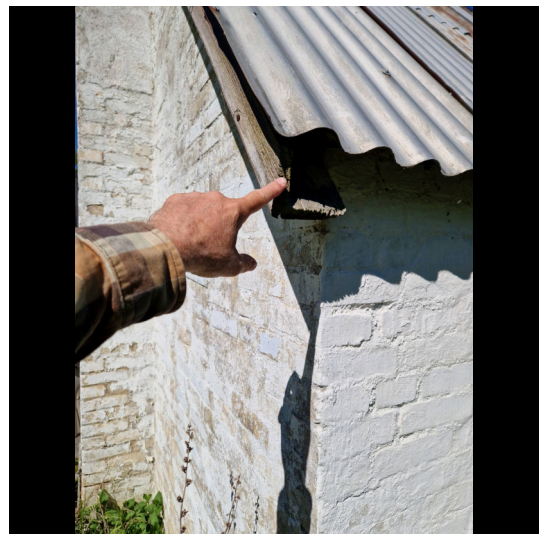
Tag

Udvendigt træværk ved og omkring tag har påbegyndende nedbrudt træ.

Udviklingen skønnes at fortsætte, og det kan medføre svigt.

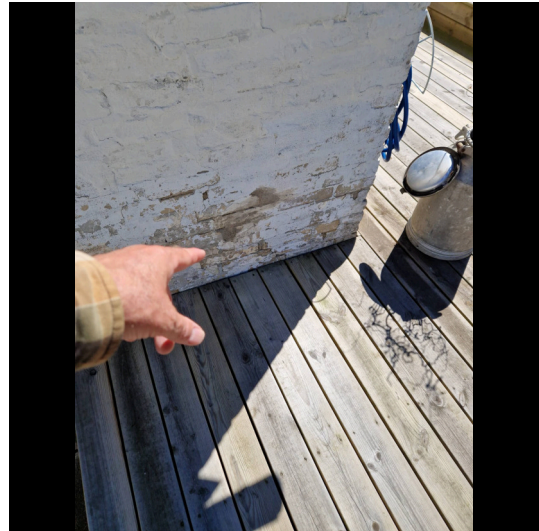
**Ydervægge****SKADE:**

Der er områder med porøse og udfaldne/udvaskede fuger samt skadede sten i murværket. Der er revner i murværk.

Det skønnes at skaderne vil kunne udvikle sig.

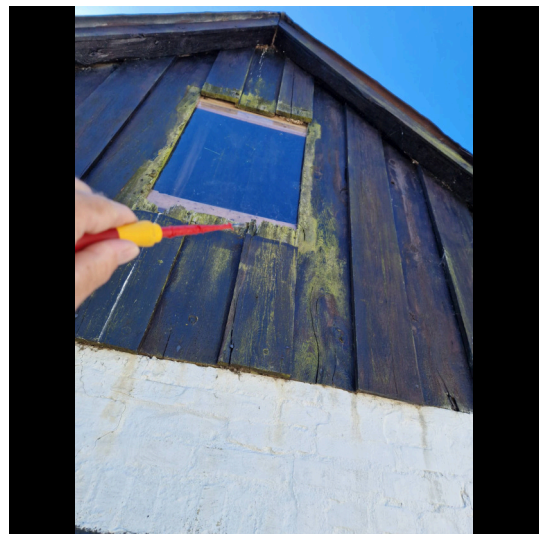
**Ydervægge****SKADE:**

Træbeklædningen i nordgavl er med nedbrydning og lem mangler

Skaden vil fortsat udvikle sig, og der er nærliggende risiko for skader på andre bygningsdele.

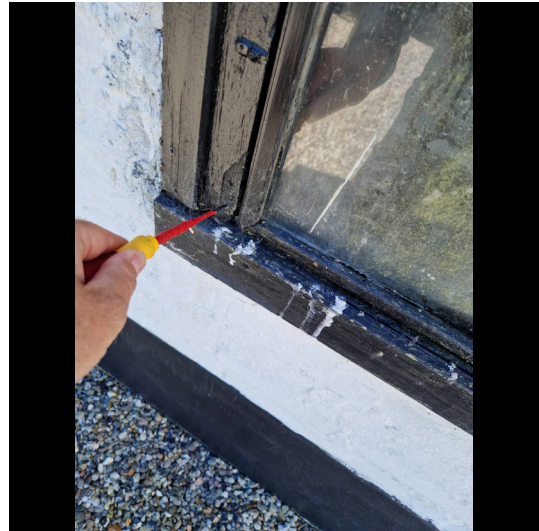
**Døre/vinduer/porte****SKADE:**

Der er nedbrydninger i dør og vinduer.

Der er risiko for, at træet nedbrydes yderligere.

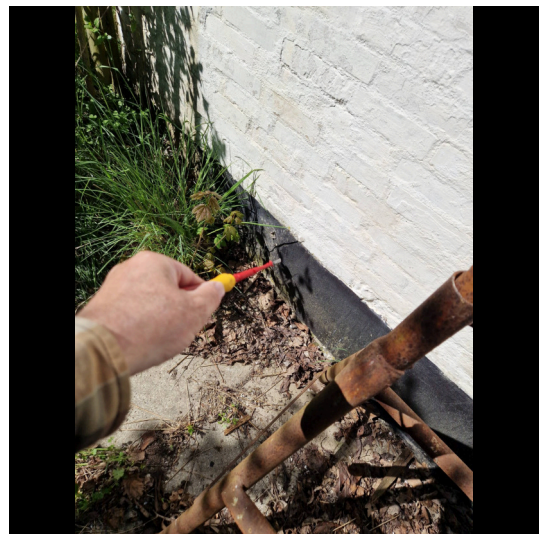
**Fundament/sokkel****SKADE:**

Sokkelpuds er i områder revnet og afskallet og har mangelfuld vedhæftning til underlaget. Der er sætningsrevner.

Der skønnes risiko for fortsat skadeudvikling.

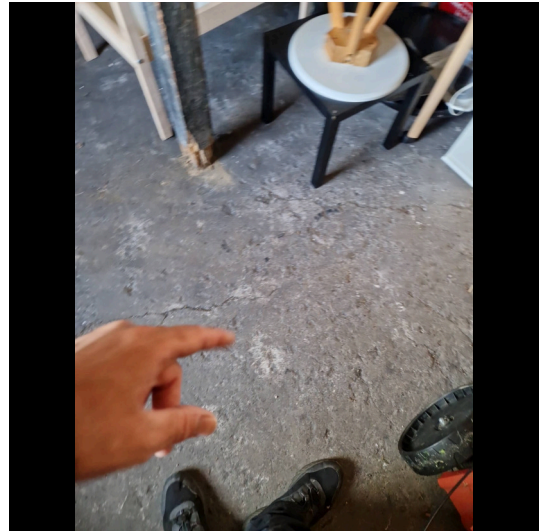
Stueplan

Der er fugt revner og afskalninger i betongulvet.

Skaden vil udvikle sig over en længere årrække.

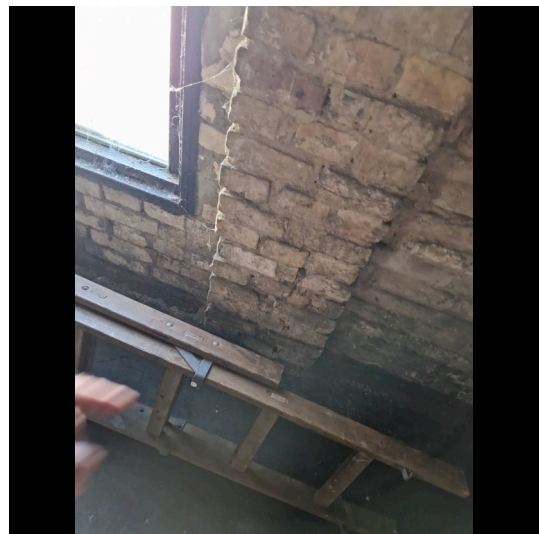
Stueplan

Murværket indvendig er med fugt, revner, afskalninger samt opfugtning.

Skaden vil udvikle sig over en længere årrække.

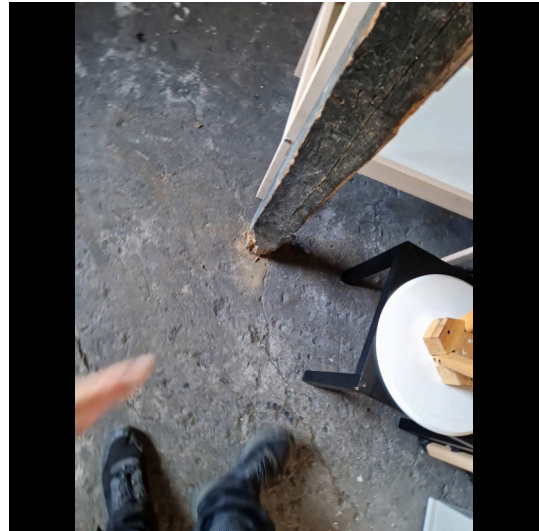
Stueplan

Etageadskillelsen er mørner og delvist understøttet af nedbrudte træstolper.

Skaden vil fortsat udvikle sig, og der er nærliggende risiko for skader på andre byningsdele.

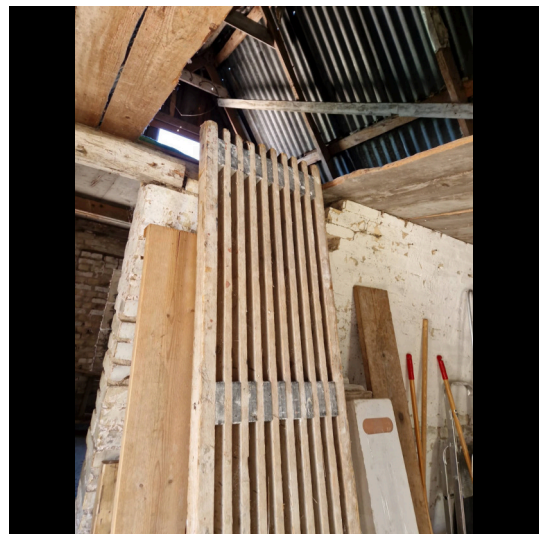
Stueplan

Etageadskillelsen er mørnet og der er ikke værn om åbning .

Der er risiko for personskade ved færdsel i loftrummet.

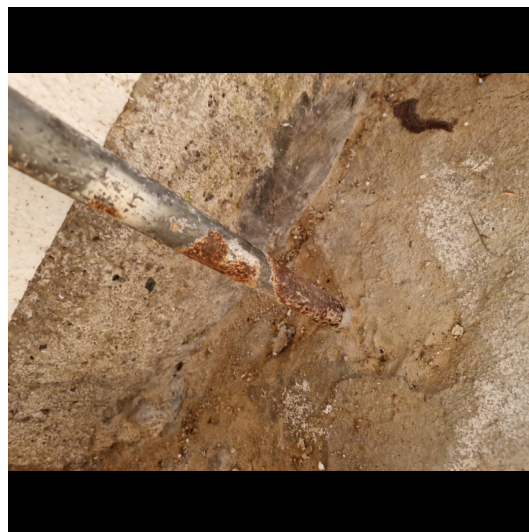
Stueplan

Vandrør er rustne og tærede ved gulv

Der konstateres ingen utætheder ved besigtigelsen, men forholdet kan udvikle sig på længere sigt.
