# VISUEL ELINSTALLATIONS RAPPORT

Korningvej 68 8700 Horsens

TÜV SÜD Domutech A/S  
Johanne Møllers Passage 1, 3  
1799 København

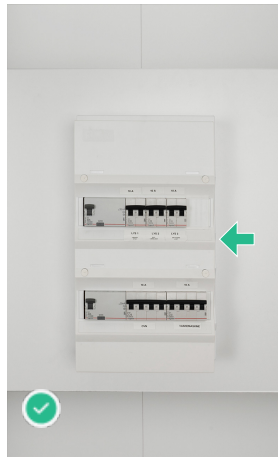
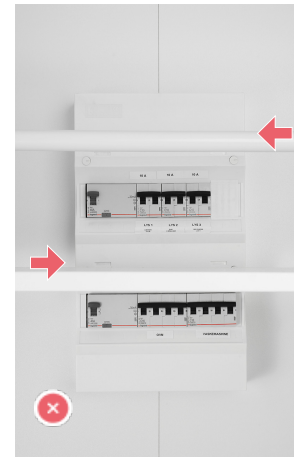
#### Skade nr. 2

Eltavlen er ikke let tilgængelig.

El-tavlen skal altid være let tilgængelig for betjening, samt vedligeholdelse.

Billedeksempel på lignende skade
