Visuel Einstallations Rapport for

Skovvænget 4,
Farre 7323 Give

VISUEL ELINSTALLATIONS RAPPORT

TÜV SÜD

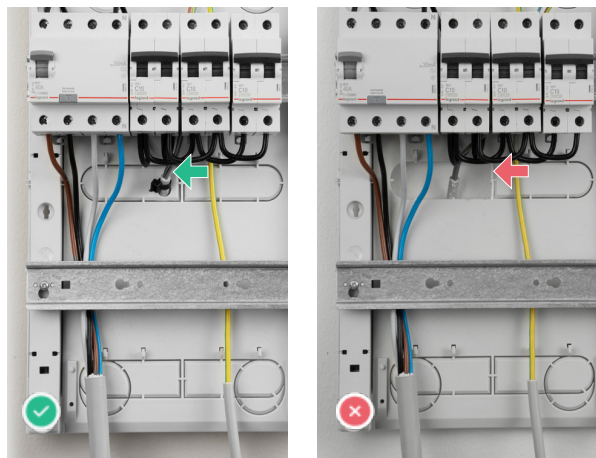
Skade nr. 3

Der er for store åbninger ved kabelindføringer i eltavlen

Åbninger i el-tavlen overstiger de lovmæssige krav. Kravet følger alderen på el-tavlen, og ikke alderen på boligen.

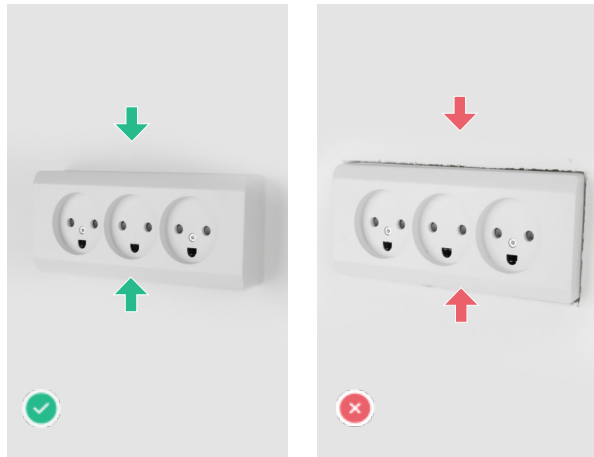
Skade nr. 4

Dåser bag stikkontakter eller afbrydere er ikke installeret efter fabrikantens anvisninger.

Anvisningerne til dåser bag stikkontakter, eller afbrydere er ikke fulgt.

Siden 1. April 1939 har der været et krav til dåser bag afbrydere og stikkontakter. Disse dåser har til formål at skærme bygningsdele, hvis der opstår en kortslutning i en tilslutning eller samling. Eller mod unødigt opvarmning og ...

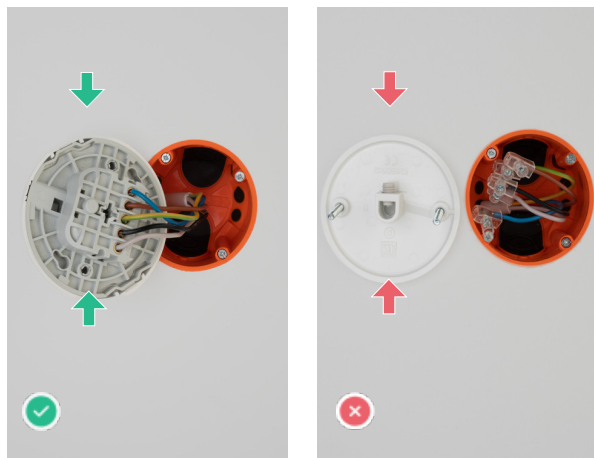
Skade nr. 5

Der mangler faste tilslutningsklemmer for ikke fastmonterede lamper.

Klemmer til adskillelse mellem installations- og brugerside mangler. Risikoen for stød vurderes som lav.

Siden 1. Maj 1963 har der været et krav til adskillelse mellem installation og brugerside, i et lampeudtag. Adskillelsen består af det man kalder for et lampeudtag i dag. Lampeudtaget har to sider, med klemmer på hver side. f. eks...

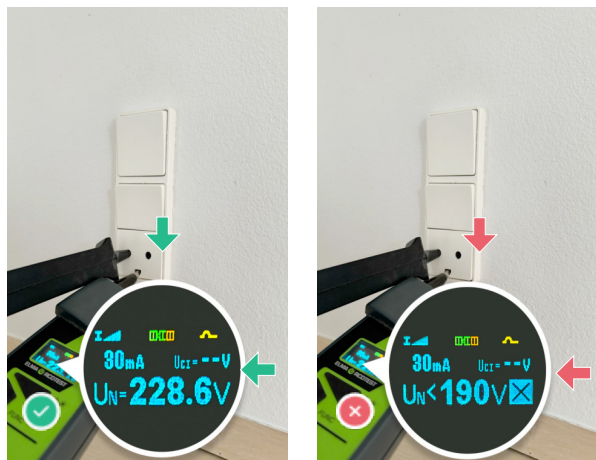
Skade nr. 10

Der mangler virksom beskyttelsesleder i én stikkontakt eller ét tilslutningssted.

Det tidsmæssige krav til virksom jordforbindelse, er ikke overholdt. Risikoen for stød vurderes som middel

Fra 1. April 1975 har der været krav til en central jordforbindelse i boliger. Det tidsmæssige krav er bestemt ud fra hvilke type rum der er tale om. I bad, køkken, bryggers/fyrrum, er kravet gældende fra 1. April 1975. I beboelse...

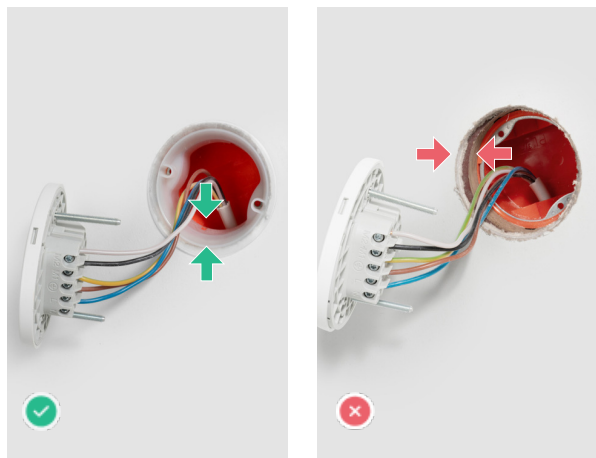
Skade nr. 11

Brandbart materiel indgår som en del af dåse bag/over lampeudtag

Det tidsmæssige krav til, at der ikke må være brandbart materiale mellem bagdåse og lampeudtag, er ikke overholdt. Risikoen for brand vurderes som lav

Siden 1. Januar 2003 må brandbart materiel ikke være mellem en stikkontakt/afbryder, og den tilhørende bagdåse. Det elektriske materiel skal være afskærmet fra brandbare bygningsdele. Dette gøres ved enten at bagdåsen er monteret ...

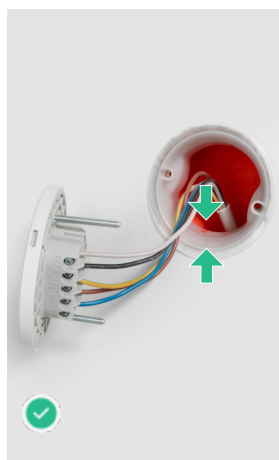
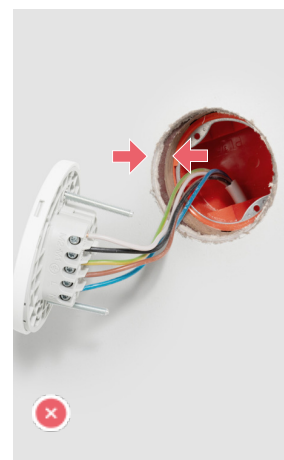
Skade nr. 15

Brandbart materiel indgår som en del af dåse bag/over lampeudtag

Det tidsmæssige krav til, at der ikke må være brandbart materiale mellem bagdåse og lampeudtag, er ikke overholdt. Risikoen for brand vurderes som lav

Siden 1. Januar 2003 må brandbart materiel ikke være mellem en stikkontakt/afbryder, og den tilhørende bagdåse. Det elektriske materiel skal være afskærmet fra brandbare bygningsdele. Dette gøres ved enten at bagdåsen er monteret ...

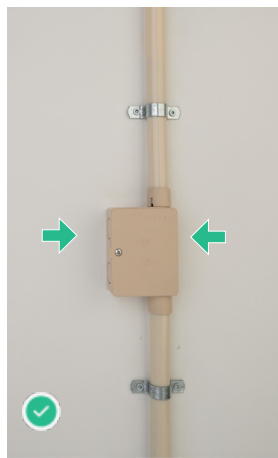
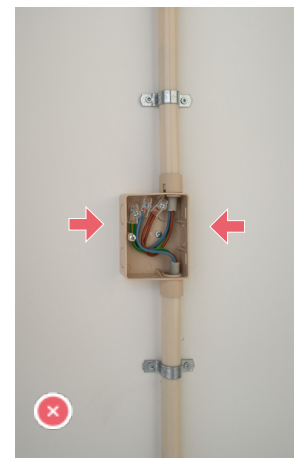
Skade nr. 22

Der er én dåse, roset eller lampeudtag, der mangler låg.

Alle former for dåser skal have tilhørende låg. Risikoen for stød vurderes som lav.

Materiel der anvendes som samlingsdåser, lampeudtag, stikkontakter, skal have de tilhørende låg. Disse låg må kun kunne aftages med værktøj. Eksempel: Det ses ofte at en baldakin tilhørende en lampe er anvendt. Denne baldakin er f...

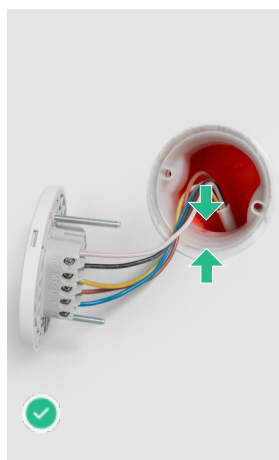
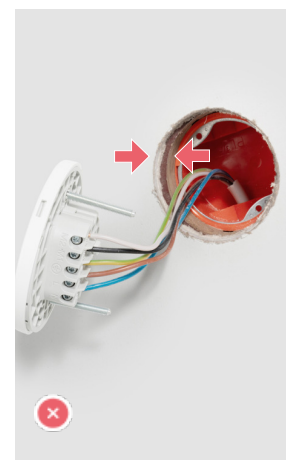
Skade nr. 23

Brandbart materiel indgår som en del af dåse bag/over lampeudtag

Det tidsmæssige krav til, at der ikke må være brandbart materiale mellem bagdåse og lampeudtag, er ikke overholdt. Risikoen for brand vurderes som lav

Siden 1. Januar 2003 må brandbart materiel ikke være mellem en stikkontakt/afbryder, og den tilhørende bagdåse. Det elektriske materiel skal være afskærmet fra brandbare bygningsdele. Dette gøres ved enten at bagdåsen er monteret ...

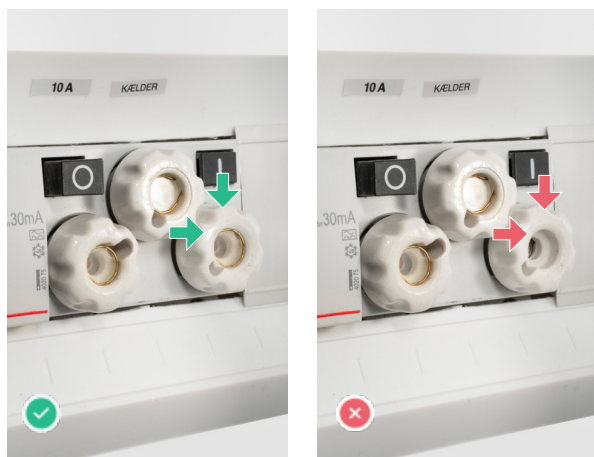
Skade nr. 26

Sikringshoved i eltavlen mangler eller er defekt

Er et sikringshoved i stykker, eller mangler det helt, så er der risiko for direkte berøring af spændingsførende dele. Risikoen for stød vurderes som høj

Er et sikringshoved i stykker, eller mangler det helt, så er der risiko for direkte berøring af spændingsførende dele. Hvis f. eks. der er tale om en tarif-sikring er der tale om ubeskyttet spænding. Altså en sikringsgruppe der si...

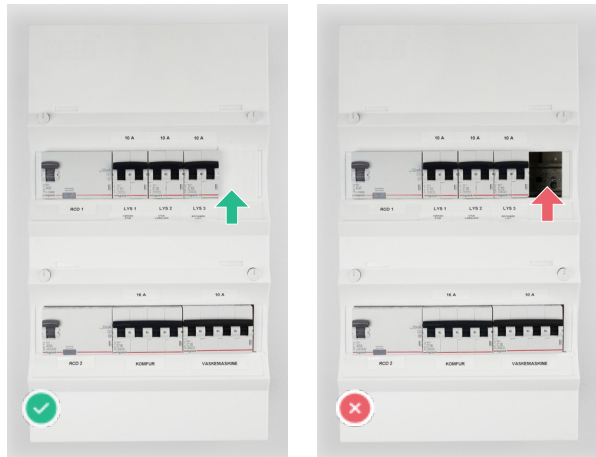
Skade nr. 27

Der mangler afdækningsplader i fronten af eltavlen

Risikoen for direkte berøring af spændingsførende dele er øges, hvis en eller flere afdækningsplader mangler.

Mangler der afdækningsplader i fronten af el-tavlen, så er der risiko berøring af spændingsførende dele. Afdækningsplader skærmer for tilslutningsklemmerne, der er på tavlekomponenterne i el-tavlen. Afdækningsplader er ikke svære ...

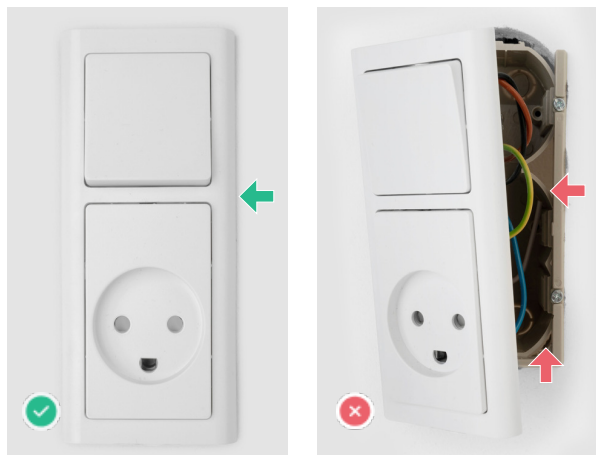
Skade nr. 29

Der er én afbryder, stikkontakt, som ikke er fastgjort.

Stikkontakt eller afbryder skal altid være forsvarligt fastgjort til relevante bygningsdele.

Er stikkontakt eller afbryder ikke fastgjort forsvarligt, risikere man at der opstår åbninger så store, at der kan være berøringsfare. Derudover kan samlingerne/tilslutningerne svækkes ved hyppige bevægelser af stikkontakt eller a...
