# VISUEL ELINSTALLATIONS RAPPORT

Resenvej 6 9220 Aalborg Øst

## Rapport udført af:

DOMUTECH  
Bryggerens Plads 2, st.  
1799 København V.

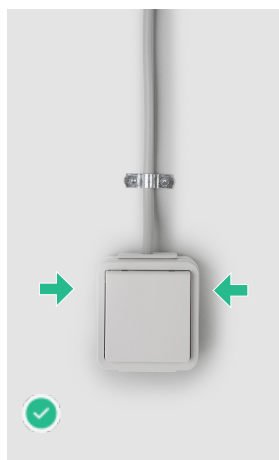
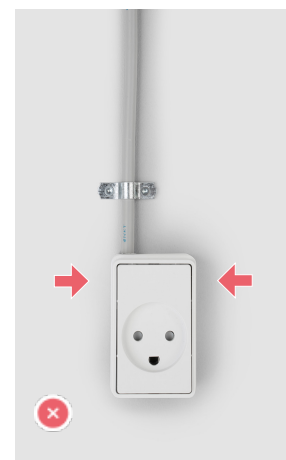
#### Skade nr. 1

Dele af installationen uden på bygningen er defekt eller udført med forkert materiel.

Installationer uden på bygningen skal altid være intakte, og have den rigtige kapslingsklasse. Risikoen for stød vurderes som middel.

Installationer uden på bygningen skal altid være intakte, og have den rigtige kapslingsklasse. Kapslingsklassen fortæller hvor tæt det gældende stykke el-materiel er. Afhængig af forholdene el-materiellet er placeret, øges kravene...

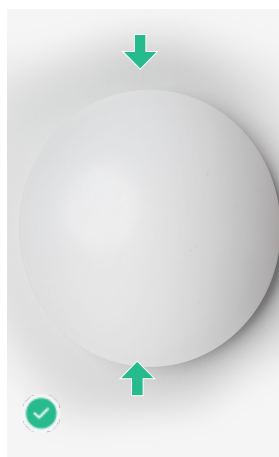
#### Skade nr. 2

Fastmonteret lampe mangler glas/skærm.

En fastmonteret lampe, mangler sin medfølgende skærm. Risikoen for stød vurderes som lav.

Fastmonterede lamper skal altid være komplette og intakte. Hvis en fastmonteret lampe mangler sin medfølgende skærm, eller hvis skærmen er i stykker, så kan el-sikkerheden forringes. Pæren (lyskilden), som skærmen beskytter, er udsat...

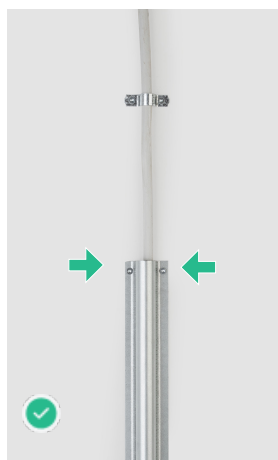
#### Skade nr. 3

Kabel mangler mekanisk beskyttelse ved opføring fra jord.

Der er ikke ydet tilstrækkelig beskyttelse af kabel, ved jord. Risikoen for stød vurderes som lav.

Kabler ved jord skal altid have tilstrækkelig beskyttelse mod slag og påvirkninger fra redskaber. Det kan være spader, skovle, river, skuffejern plæneklippere osv. Altså ting der er lavet af metal. Er kablet ikke ordentligt beskyt...

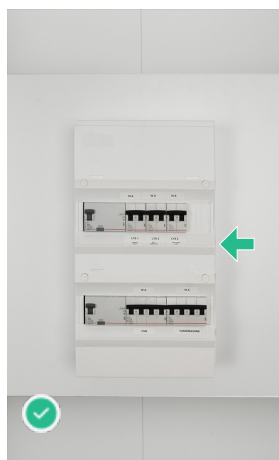
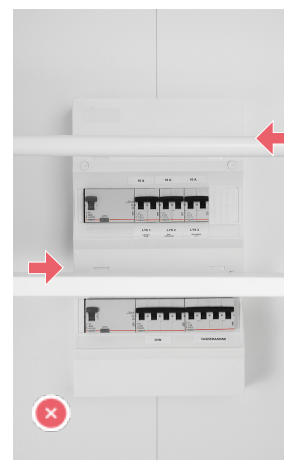
**Skade nr. 6**

Eltavlen er ikke let tilgængelig.

El-tavlen skal altid være let tilgængelig for betjening, samt vedligeholdelse.

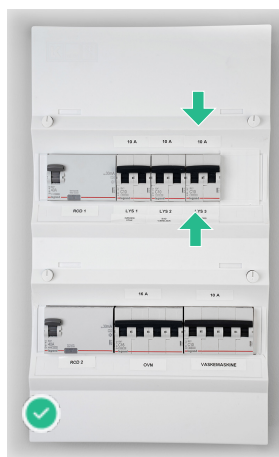
**Skade nr. 7**

Opmærkning af eltavlen mangler delvist

Det tidsmæssige krav til opmærkning er ikke overholdt til alle sikringsgrupper.

Tilhørsforhold: På el-tavler fra 1. Maj 1963 har der været krav opmærkning af tilhørsforhold. Tilhørsforholdet fortæller om hvilken del af installationen, den pågældende sikringsgruppe hører til. Ved udvidelse af installationen, ...

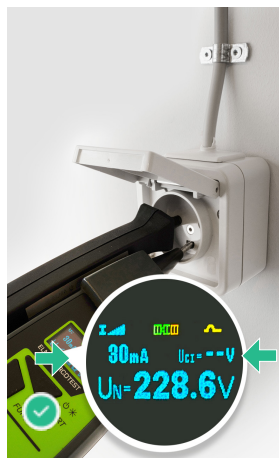
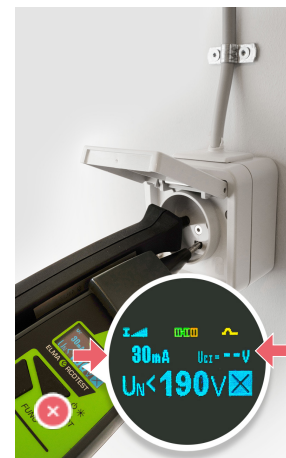
#### Skade nr. 10

Der mangler virksom beskyttelsesleder i flere stikkontakter og tilslutningssteder.

Det tidsmæssige krav til virksom jordforbindelse, er ikke overholdt. Risikoen for stød vurderes som middel.

Fra 1. April 1975 har der været krav til en central jordforbindelse i boliger. Det tidsmæssige krav er bestemt ud fra hvilke type rum der er tale om. I bad, køkken, bryggers/fyrrum, er kravet gældende fra 1. April 1975. I beboelse...

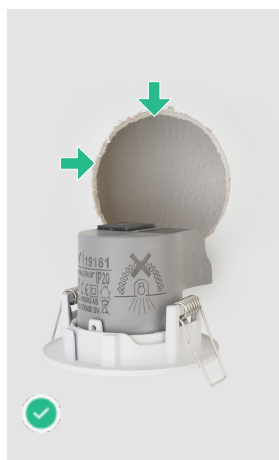
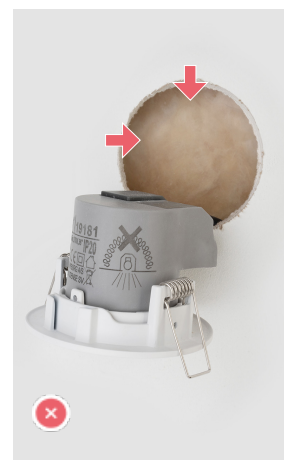
#### Skade nr. 13

Der er for lille afstand til termisk isolering ved belysningsarmatur

Varmen fra spot kan ikke afgives hurtigt nok, da der er for lille afstand til isolering. Risikoen for brand vurderes som høj.

Er afstanden til isoleringen for lille, risikere man at der bliver for varmt ved spots (indbygningslamper). Spot afgiver varme. Jo større effekt (watt), der er angivet på spottet, jo mere varme kan der opstå. Er der for lille afst...

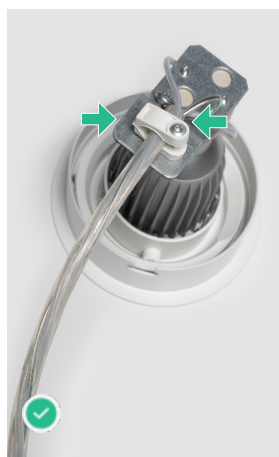
#### Skade nr. 14

Ledningssamlinger er ikke aflastet for træk og vridning

Uaflastede ledningssamlinger øger risikoen for løse forbindelser. Risikoen for brand vurderes som middel.

Ledningssamlinger skal altid aflastes forsvarligt. Er den ikke det, så risikere man at der opstår en løs forbindelse i samlingspunktet. Løse forbindelser er ofte årsag til elbrande. Sidder samlingen i forbindelse med en bevægelig ...

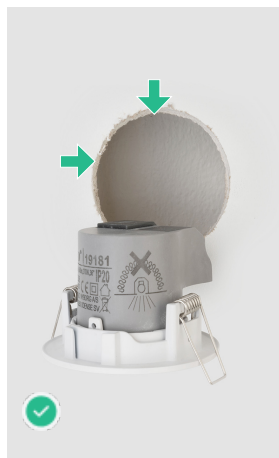
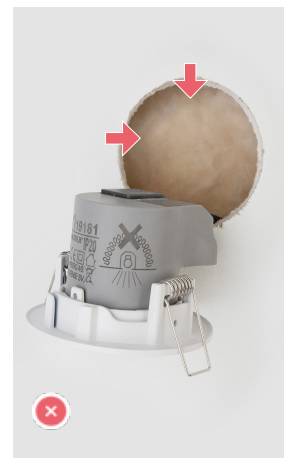
#### Skade nr. 16

Der er for lille afstand til termisk isolering ved belysningsarmatur

Varmen fra spot kan ikke afgives hurtigt nok, da der er for lille afstand til isolering. Risikoen for brand vurderes som høj.

Er afstanden til isoleringen for lille, risikere man at der bliver for varmt ved spots (indbygningslamper). Spot afgiver varme. Jo større effekt (watt), der er angivet på spottet, jo mere varme kan der opstå. Er der for lille afst...

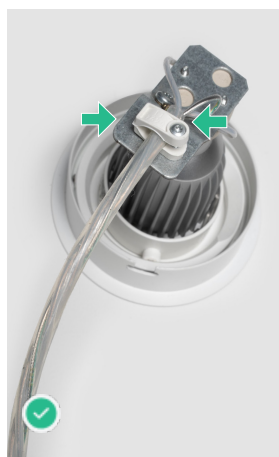
#### Skade nr. 17

Ledningssamlinger er ikke aflastet for træk og vridning

Uaflastede ledningssamlinger øger risikoen for løse forbindelser. Risikoen for brand vurderes som middel.

Ledningssamlinger skal altid aflastes forsvarligt. Er den ikke det, så risikere man at der opstår en løs forbindelse i samlingspunktet. Løse forbindelser er ofte årsag til elbrande. Sidder samlingen i forbindelse med en bevægelig ...

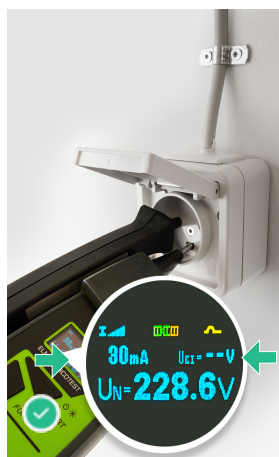
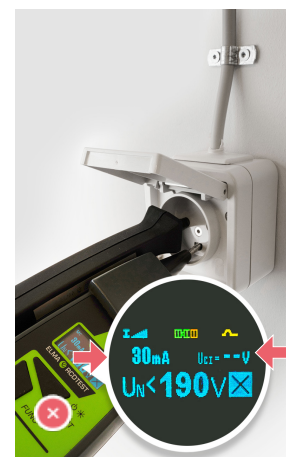
#### Skade nr. 19

Der mangler virksom beskyttelsesleder i én stikkontakt eller ét tilslutningssted.

Det tidsmæssige krav om virksom jord til elvarmen, er ikke overholdt. Risikoen for stød vurderes som middel.

Elpaneler (elradiatorer), varmepumper, skal have en virksom beskyttelsesleder, såfremt alderen på installationen kræver det. Det skal det fordi, at disse apparater betegnes som klasse 1 brugsgenstande. Det betyder et elektrisk app...

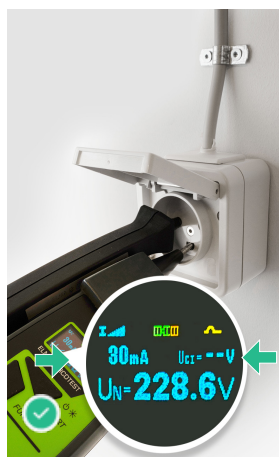
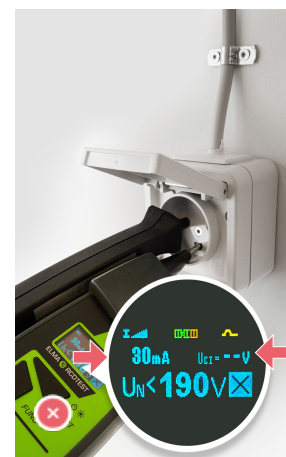
#### Skade nr. 30

Der mangler virksom beskyttelsesleder i flere stikkontakter og tilslutningssteder.

Det tidsmæssige krav om virksom jord til elvarmen, er ikke overholdt. Risikoen for stød vurderes som middel.

Elpaneler (elradiatorer), varmepumper, skal have en virksom beskyttelsesleder, såfremt alderen på installationen kræver det. Det skal det fordi, at disse apparater betegnes som klasse 1 brugsgenstande. Det betyder et elektrisk app...

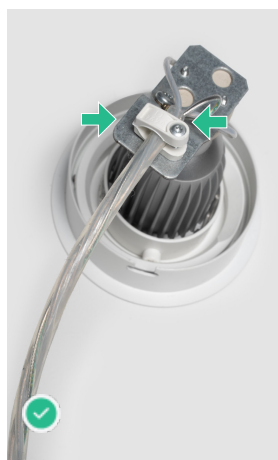
#### Skade nr. 34

Ledningssamlinger skal altid aflastes forsvarligt. Er den ikke det, så risikere man at der opstår en løs forbindelse i samlingspunktet. Løse forbindelser er ofte årsag til elbrande. Sidder samlingen i forbindelse med en bevægelig ...
