Visuel Elinstallations Rapport for

Smidstrupvej 7,  
7321 Gadbjerg

# VISUEL ELINSTALLATIONS RAPPORT

TÜV SÜD  
Johanne Møllers Passage 1, 3  
1799 København

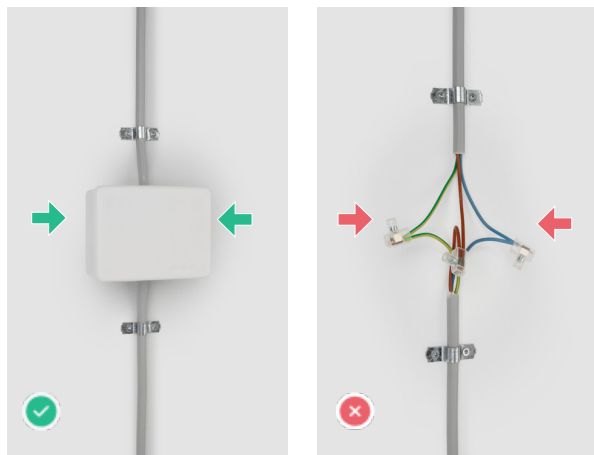
#### Skade nr. 11

En ledningssamling er ikke anbragt i dåse.

Samlinger skal altid være i en dåse. Risikoen for stød vurderes som lav.

Den faste del af el kabelinstallationen skal altid afsluttes i en dåse. Det kan f. eks. være i en stikkontakt eller et lampeudtag, der er monteret i en dåse. Det kan også blot være et kabel der er afsluttet i en ledningssamling. D...

Billedeksempel på lignende skade
