## Visuel Elinstallations Rapport for

Åsbjerg 59,  
7323 Give

# VISUEL ELINSTALLATIONS RAPPORT

TÜV SÜD

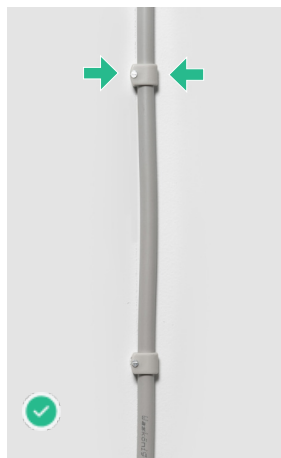
#### Skade nr. 2

Enkelte kabler mangler fastgørelse.

Kabler i den faste del af installationen, skal altid være fastgjort til de relevante bygningsdele.

Er kabler ikke fastgjort forsvarligt, kan de bevæge sig ved berøring. Er der for meget bevægelse i kablerne, risikere man at kobberet knækker. Der kan så opstå en løs forbindelse, der i yderste tilfælde kan resulteret i at der kan...

Billedeksempel på lignende skade

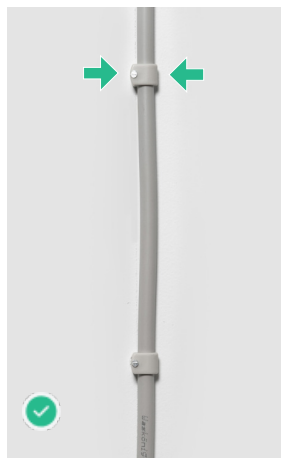
#### Skade nr. 10

Enkelte kabler mangler fastgørelse.

Kabler i den faste del af installationen, skal altid være fastgjort til de relevante bygningsdele.

Er kabler ikke fastgjort forsvarligt, kan de bevæge sig ved berøring. Er der for meget bevægelse i kablerne, risikere man at kobberet knækker. Der kan så opstå en løs forbindelse, der i yderste tilfælde kan resultere i at der kan...

Billedeksempel på lignende skade
