Visuel Einstallations Rapport for

Elmehusene 156,
2600 Glostrup

VISUEL ELINSTALLATIONS RAPPORT

TÜV SÜD

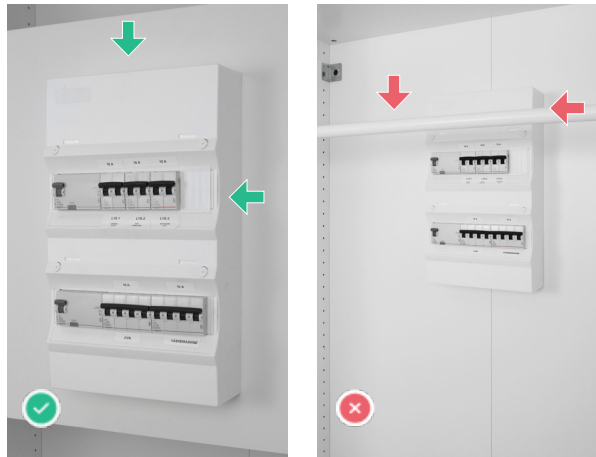
Skade nr. 3

Der er placeret andet end tekniske installationer foran eltavlen.

El-tavlen skal altid være let tilgængelig for betjening, samt vedligeholdelse.

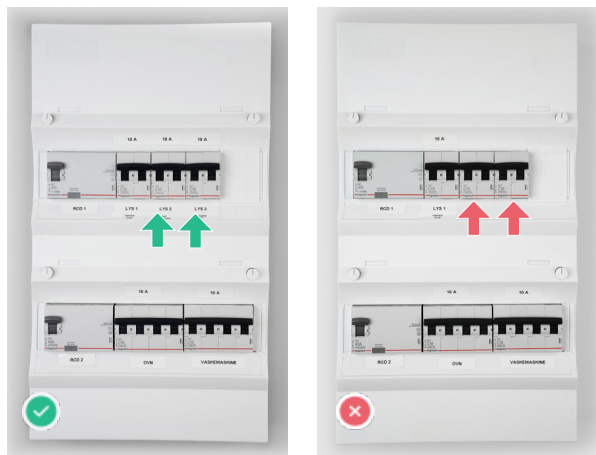
Skade nr. 4

Opmærkning af eltavlen mangler delvist

Det tidsmæssige krav til opmærkning er ikke overholdt til alle sikringsgrupper.

Tilhørsforhold: På el-tavler fra 1. Maj 1963 har der været krav opmærkning af tilhørsforhold. Tilhørsforholdet fortæller om hvilken del af installationen, den pågældende sikringsgruppe hører til. Ved udvidelse af installationen, ...

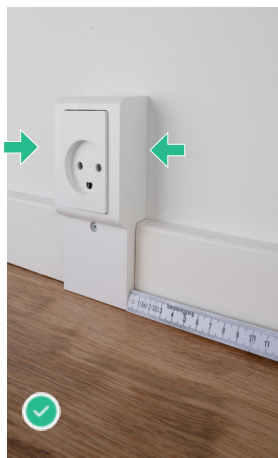
Skade nr. 7

Der mangler en stikkontakt

Det tidsmæssige krav til antal af stikkontakter er ikke overholdt.

Kravet til antal af stikkontakter ændres i takt med alderen på boligen, samt udførelstidspunktet på installationen. Jo nyere bolig eller installation, jo større krav. Eksempel: Et hus fra 1946, havde ikke krav til antal af stikko...

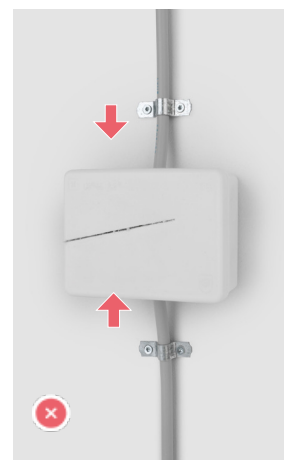
Skade nr. 10

Et eller flere låg på dåser, rosetter eller lampeudtag er defekte

Låg til dåser, der indeholder kabel/ledningssamlinger, samt tilslutningsklemmer, skal altid være intakte. Risikoen for stød vurderes som lav.

Er et eller flere låg defekte, så kan der være berøringsfare. Derudover kan fremmedlegemer og vand komme ind i dåsen. Det er normalt ikke en dyr post at udbedre. Risikoen for stød vurderes som lav.

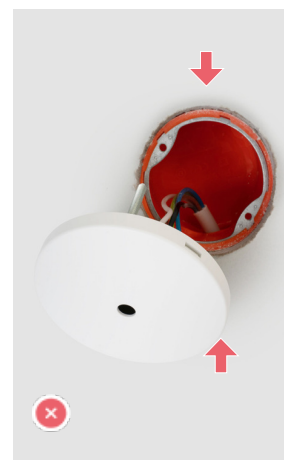
Skade nr. 11

Der er ét lampeudtag, som ikke er fastgjort.

Lampeudtag skal altid være forsvarligt fastgjort til relevante bygningsdele.

Er lampeudtag ikke fastgjort forsvarligt, risikere man at der opstår åbninger så store, at der kan være berøringsfare. Derudover kan samlingerne/tilslutningerne svækkes ved hyppige bevægelser af lampeudtag. Aflastning af kabler, d...

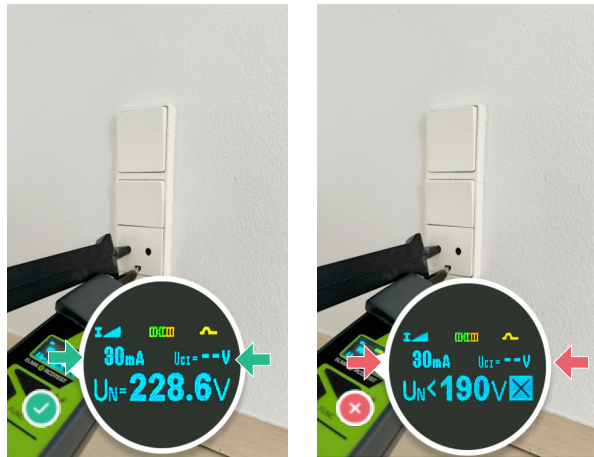
Skade nr. 12

Der mangler virksom beskyttelsesleder i én stikkontakt eller ét tilslutningssted.

Det tidsmæssige krav om virksom jord til elvarmen, er ikke overholdt. Risikoen for stød vurderes som middel.

Elpaneler (elradiatorer), varmepumper, skal have en virksom beskyttelsesleder, såfremt alderen på installationen kræver det. Det skal det fordi, at disse apparater betegnes som klasse 1 brugsgenstande. Det betyder et elektrisk app...
