Visuel Einstallations Rapport for

Bakkevej 13,
7323 Give

VISUEL ELINSTALLATIONS RAPPORT

Bakkevej 13 7323 Give

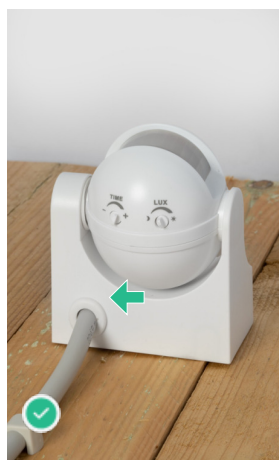
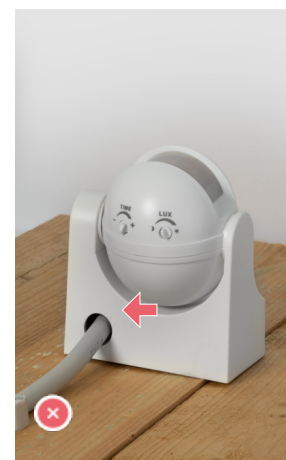
Skade nr. 1

Flere brugsgenstande uden på bygningen er defekte eller har forkert kapslingsklasse

Installationer uden på bygningen skal altid være intakte, og have den rigtige kapslingsklasse. Risikoen for stød vurderes som middel.

Installationer uden på bygningen skal altid være intakte, og have den rigtige kapslingsklasse. Kapslingsklassen fortæller hvor tæt det gældende stykke el-materiel er. Afhængig af forholdene el-materiellet er placeret, øges kravene...
