## Visuel Elinstallations Rapport for

# REAL

Lærkevej 7,  
2600 Glostrup

# VISUEL ELINSTALLATIONS RAPPORT

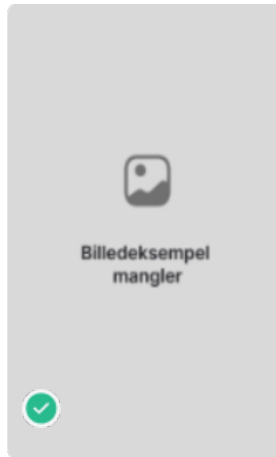
**Undersøges nærmere****Skade nr. 2**

Det bør undersøges nærmere, om der er dåser bag lampeudtag og de er installeret korrekt, da:

**Billedeksempel** på lignende skade

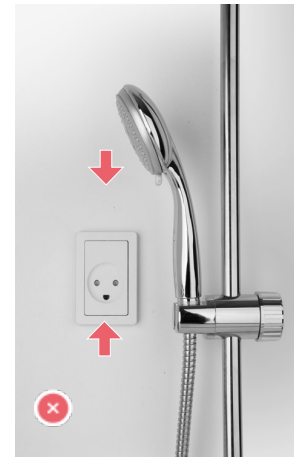
#### Skade nr. 7

Dele af installationen er placeret for tæt på bruser/bad

Installationer er ikke placeret korrekt i forhold til beskyttelse mod vand. Risikoen for stød vurderes som middel.

Billedeksempel på lignende skade
