## Visuel Elinstallations Rapport for

# REAL

Smedegade 13E,  
4200 Slagelse

# VISUEL ELINSTALLATIONS RAPPORT

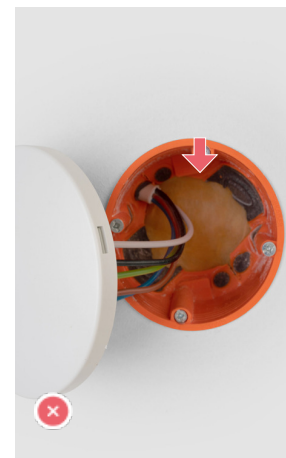
**Skade nr. 7**

Dåse bag/over lampeudtag er defekt.

Bagdåsen bag lampeudtag, er defekt, eller overholder ikke tæthedskravet.

Siden første April 1939 har der været krav til at lampeudtag skal monteres i dåser. Disse dåser har til formål at skærme samlinger og tilslutningsklemmer mod berøring og fysisk påvirkning. Dåserne har også til formål at skærme res...

**Billedeksempel** på lignende skade
