# VISUEL ELINSTALLATIONS RAPPORT

Bøgevej 2A 7323 Give

## Rapport udført af:

TÜV SÜD Domutech A/S  
Johanne Møllers Passage 1, 3  
1799 København

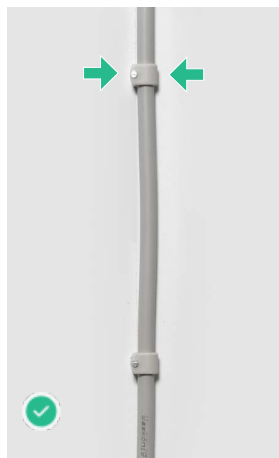
#### Skade nr. 2

Enkelte kabler mangler fastgørelse.

Kabler i den faste del af installationen, skal altid være fastgjort til de relevante bygningsdele.

Er kabler ikke fastgjort forsvarligt, kan de bevæge sig ved berøring. Er der for meget bevægelse i kablerne, risikere man at kobberet knækker. Der kan så opstå en løs forbindelse, der i yderste tilfælde kan resulteret i at der kan...

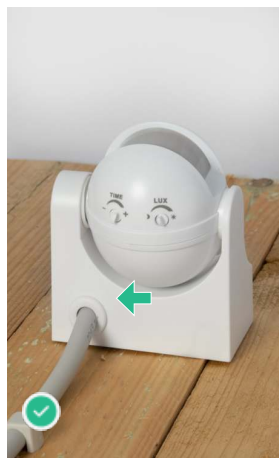
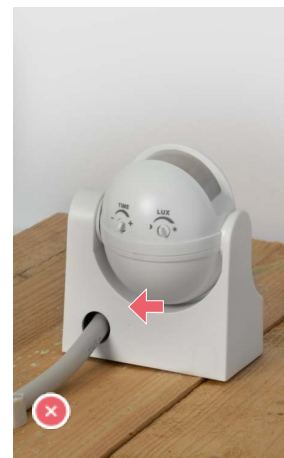
#### Skade nr. 5

En brugsgenstand uden på bygningen er defekt eller har forkert kapslingsklasse

Installationer uden på bygningen skal altid være intakte, og have den rigtige kapslingsklasse.

Installationer uden på bygningen skal altid være intakte, og have den rigtige kapslingsklasse. Kapslingsklassen fortæller hvor tæt det gældende stykke el-materiel er. Afhængig af forholdene el-materiellet er placeret, øges kravene...

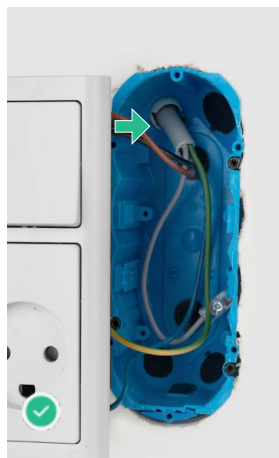
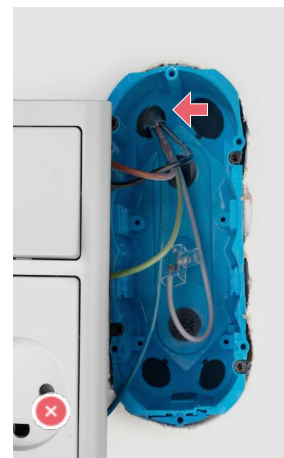
#### Skade nr. 6

Kabler eller rør er ikke ført korrekt ind i dåse bag stikkontakt eller afbryder.

Den fysiske beskyttelse af kablet forringes, når kablet ikke er ført korrekt i en dåse.

Kabler eller **rør TEST** skal altid føres ind i dåsen med rør eller yderkappe. Den inderste del af kablet, der sidder direkte på kobberet, kaldes for grundisolering. Det er den del der er farvet i brun, sort, blå, gr...

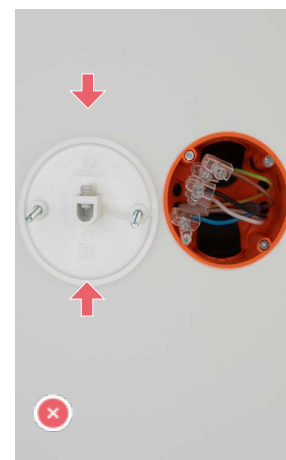
**Skade nr. 8**

Der mangler faste tilslutningsklemmer for ikke fastmonterede lamper.

Klemmer til adskillelse mellem installations- og brugerside mangler. Risikoen for stød vurderes som lav.

Siden 1. Maj 1963 har der været et krav til adskillelse mellem installation og brugerside, i et lampeudtag. Adskillelsen består af det man kalder for et lampeudtag i dag. Lampeudtaget har to sider, med klemmer på hver side. f. eks...

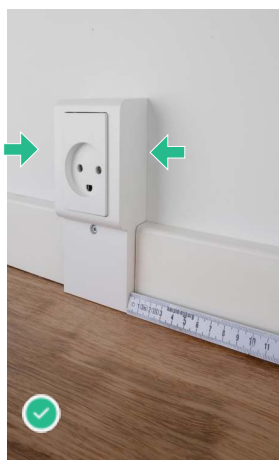
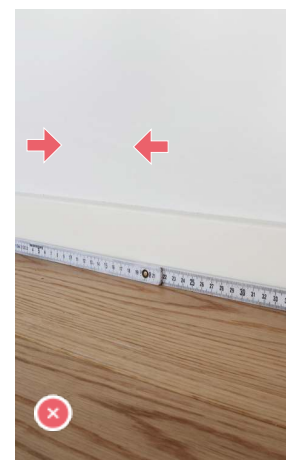
**Skade nr. 9**

Der mangler en stikkontakt

Det tidsmæssige krav til antal af stikkontakter er ikke overholdt.

Kravet til antal af stikkontakter ændres i takt med alderen på boligen, samt udførselstidspunktet på installationen. Jo nyere bolig eller installation, jo større krav. Eksempel: Et hus fra 1946, havde ikke krav til antal af stikko...

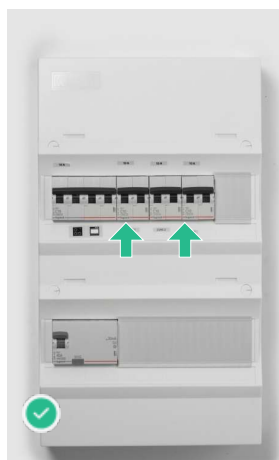
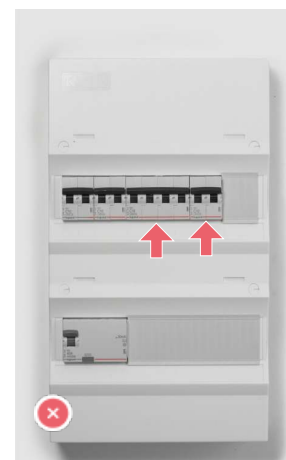
#### Skade nr. 10

Eltavlen mangler mærkning om tilhørsforhold

På el-tavler fra 1. Maj 1963 har der været krav opmærkning af tilhørsforhold.

På el-tavler fra 1. Maj 1963 har der været krav opmærkning af tilhørsforhold. Tilhørsforholdet fortæller om hvilken del af installationen, den pågældende sikringsgruppe hører til. Ved udvidelse af installationen, eller øget antal ...

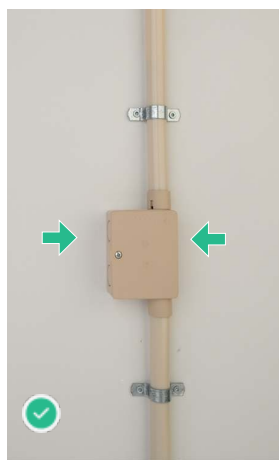
#### Skade nr. 13

Der er én dåse, roset eller lampeudtag, der mangler låg.

Alle former for dåser skal have tilhørende låg. Risikoen for stød vurderes som lav.

Materiel der anvendes som samlingsdåser, lampeudtag, stikkontakter, skal have de tilhørende låg. Disse låg må kun kunne aftages med værktøj. Eksempel: Det ses ofte at en baldakin tilhørende en lampe er anvendt. Denne baldakin er f...
