Visuel Elinstallations Rapport for

Åsbjerg 33,
7323 Give

VISUEL ELINSTALLATIONS RAPPORT

TÜV SÜD
Johanne Møllers Passage 1, 3
1799 København

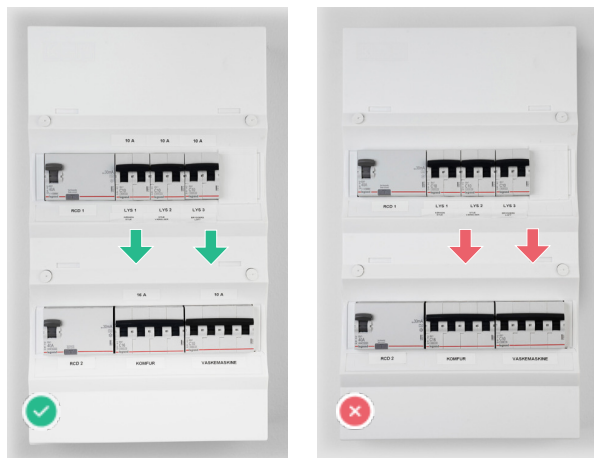
Skade nr. 6

Eltavlen mangler mærkning om max. sikringsstørrelse

På el-tavler fra 22. August 1967, har der været krav til opmærkning af max sikringsstørrelse.

På el-tavler fra 22. August 1967, har der været krav til opmærkning af max sikringsstørrelse. Opmærkningen oplyser om den maksimale strøm sikringsgrupperne må have. Størrelsen på strømmen afgøres af tværsnittet på kablerne, der er...
