Visuel Einstallations Rapport for

Hørvejen 246A,
7323 Give

VISUEL ELINSTALLATIONS RAPPORT

TÜV SÜD
Johanne Møllers Passage 1, 3
1799 København

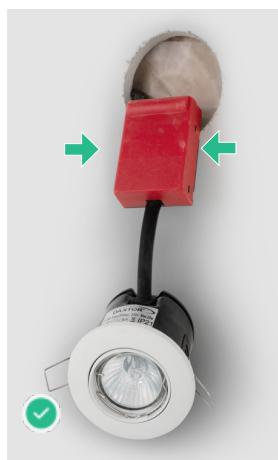
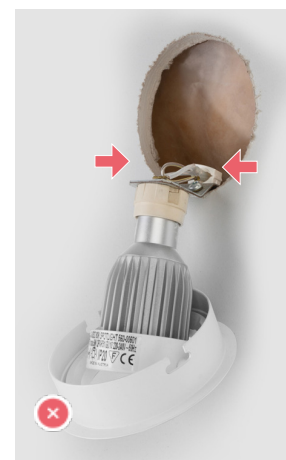
Skade nr. 4

Belysningsarmaturer er ikke placeret korrekt efter fabrikantens anvisninger

Fabrikantens anvisninger er ikke fulgt ved montering af spots.

På og til belysningsarmaturer (spots) er der anvisninger, der fortæller hvordan elektrikereren skal placere spotsne. Nogle spots må ikke placeres i brandbart materiale. De må altså kun placeres i gipsunderlag. Så er der spots der må...

Billedeksempel på lignende skade
