## Visuel Elinstallations Rapport for

# REAL

Krejbjergvej 7,  
7361 Ejstrupholm

# VISUEL ELINSTALLATIONS RAPPORT

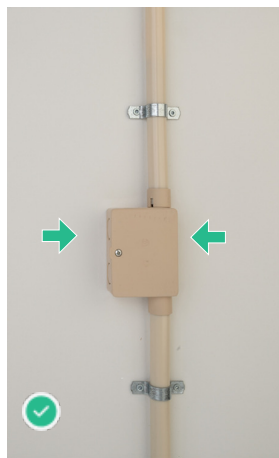
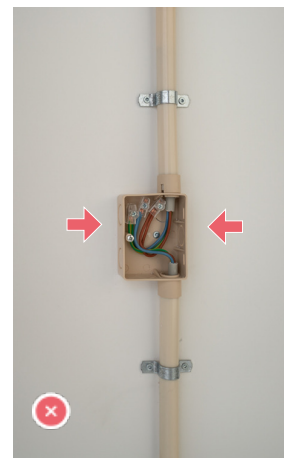
#### Skade nr. 1

Der er én dåse, roset eller lampeudtag, der mangler låg.

Alle former for dåser skal have tilhørende låg. Risikoen for stød vurderes som lav.

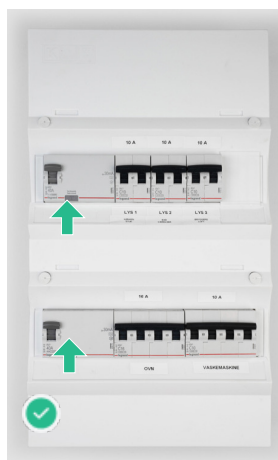
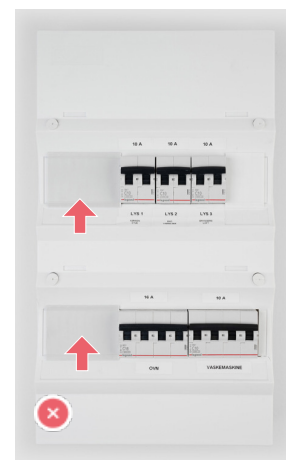
**Skade nr. 4**

Der mangler en lovpligtig RCD 30mA (HFI- eller HPFI-afbryder) i eltavlen.

Der mangler personbeskyttelse til de dele af installationen, hvor man kan risikere at få stød. Risikoen for stød vurderes at være høj

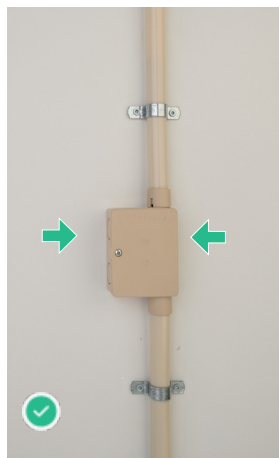
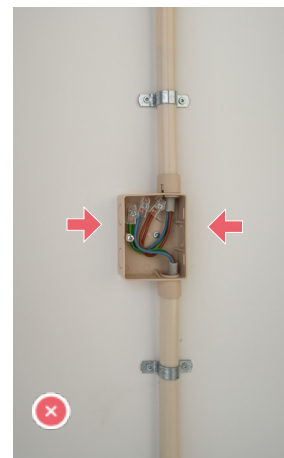
#### Skade nr. 7

Der er én dåse, roset eller lampeudtag, der mangler låg.

Alle former for dåser skal have tilhørende låg. Risikoen for stød vurderes som lav.

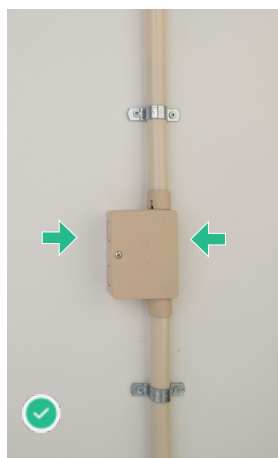
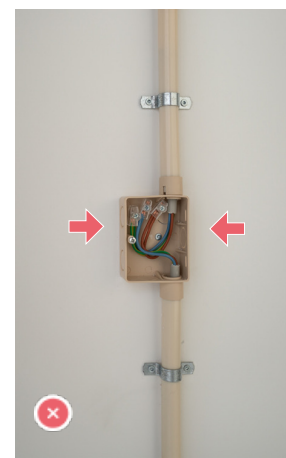
#### Skade nr. 8

Der er én dåse, roset eller lampeudtag, der mangler låg.

Alle former for dåser skal have tilhørende låg. Risikoen for stød vurderes som lav.

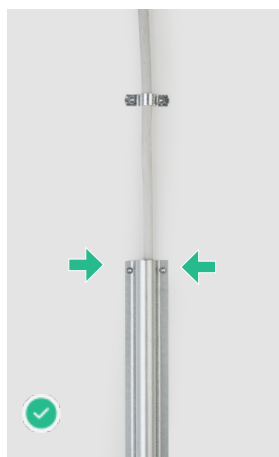
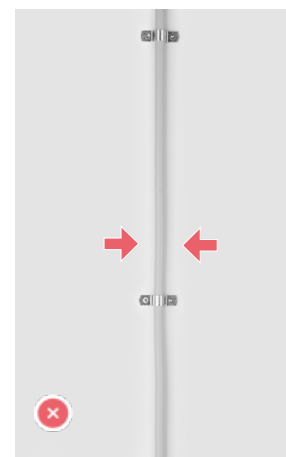
#### Skade nr. 10

Kabel mangler mekanisk beskyttelse ved opføring fra jord.

Der er ikke ydet tilstrækkelig beskyttelse af kabel, ved jord. Risikoen for stød vurderes som lav.

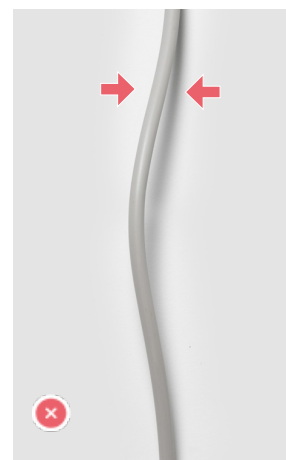
#### Skade nr. 11

Enkelte kabler mangler fastgørelse.

Kabler i den faste del af installationen, skal altid være fastgjort til de relevante bygningsdele.

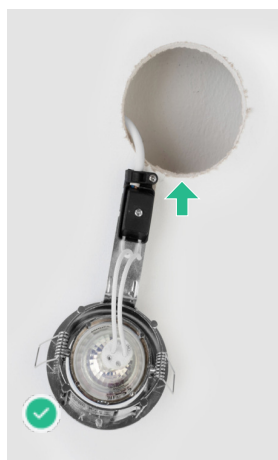
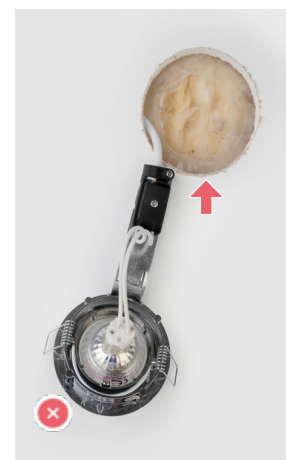
**Skade nr. 12**

Der er for lille afstand til bygningens termiske isolering

Varmen fra spot kan ikke afgives hurtigt nok, da der er for lille afstand til isolering. Risikoen for brand vurderes som høj.

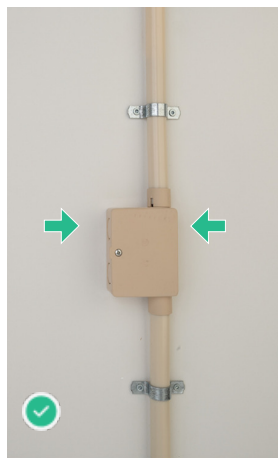
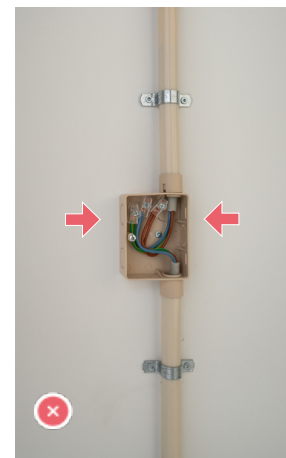
#### Skade nr. 16

Der er flere dåser, rosetter eller lampeudtag, der mangler låg.

Alle former for dåser skal have tilhørende låg. Risikoen for stød vurderes som lav.

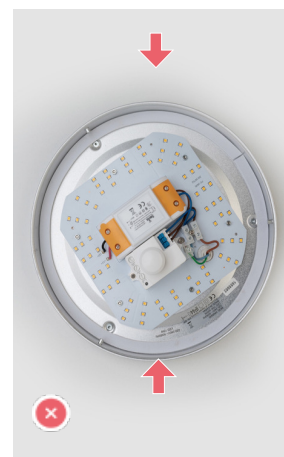
#### Skade nr. 21

Fastmonteret lampe mangler glas/skærm.

En fastmonteret lampe, mangler sin medfølgende skærm. Risikoen for stød vurderes som lav.
