## Visuel Elinstallations Rapport for

# REAL

Skovbakken 14,  
7323 Give

# VISUEL ELINSTALLATIONS RAPPORT

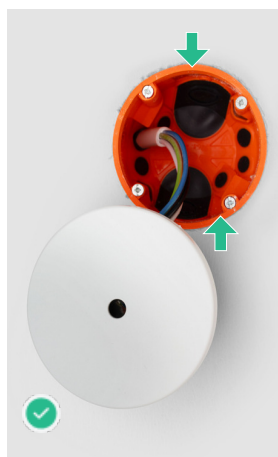
#### Skade nr. 6

Dåse bag stikkontakt eller afbryder er defekt.

Dåsen bag afbryder/stikkontakten, er defekt, eller er ændret så den ikke længere har den korrekte styrke.

Fra 1. April 1939 har der været krav til at afbrydere og stikkontakter skal monteres i dåser. Disse dåser har til formål at skærme samlinger og tilslutningsklemmer mod berøring og fysisk påvirkning. Dåserne har også til formål at ...

Billedeksempel på lignende skade
