## Visuel Elinstallations Rapport for

# REAL

Elmehusene 27,  
2600 Glostrup

# VISUEL ELINSTALLATIONS RAPPORT

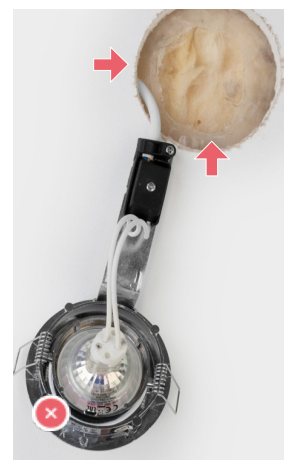
#### Skade nr. 6

Armaturer er ikke placeret korrekt efter fabrikantens anvisninger

Fabrikantens anvisninger er ikke fulgt ved montering af Lavvoltsinstallationen.

Fabrikanten af indbygningslampen har altid en anvisning, der fortæller hvordan elektrikerer skal placere indbygningslampen. Anvisning er ofte trykt på indbygningslampen samt følger der altid et datablad med, når indbygningslampen ...

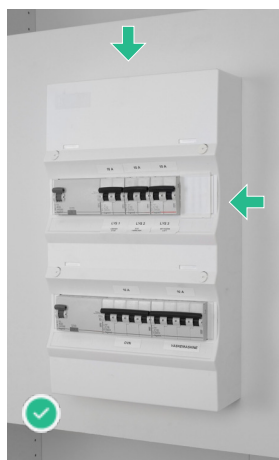
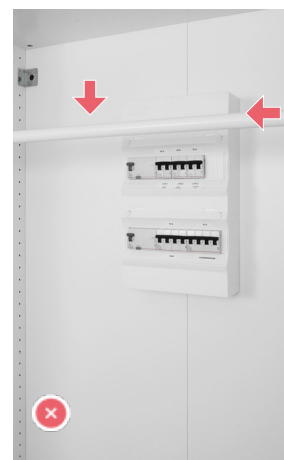
#### Skade nr. 9

Der er placeret andet end tekniske installationer foran eltavlen.

El-tavlen skal altid være let tilgængelig for betjening, samt vedligeholdelse.

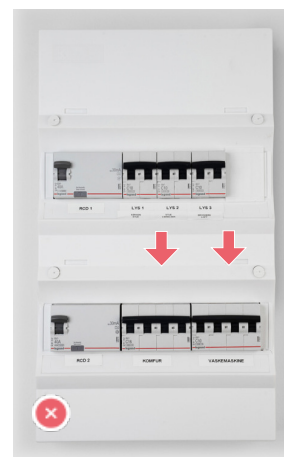
#### Skade nr. 10

Eltavlen mangler mærkning om max. sikringsstørrelse

På el-tavler fra 22. August 1967, har der været krav til opmærkning af max sikringsstørrelse.

På el-tavler fra 22. August 1967, har der været krav til opmærkning af max sikringsstørrelse. Opmærkningen oplyser om den maksimale strøm sikringsgrupperne må have. Størrelsen på strømmen afgøres af tværsnittet på kablerne, der er...

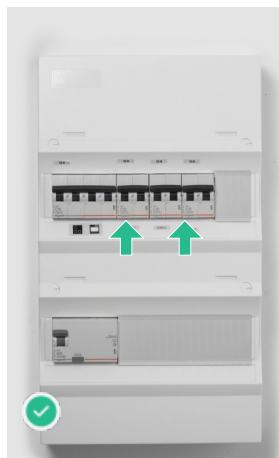
#### Skade nr. 11

Eltavlen mangler mærkning om tilhørsforhold

På el-tavler fra 1. Maj 1963 har der været krav opmærkning af tilhørsforhold.

På el-tavler fra 1. Maj 1963 har der været krav opmærkning af tilhørsforhold. Tilhørsforholdet fortæller om hvilken del af installationen, den pågældende sikringsgruppe hører til. Ved udvidelse af installationen, eller øget antal ...
