## Visuel Elinstallations Rapport for

# REAL

Buen 7A,  
7321 Gadbjerg

# VISUEL ELINSTALLATIONS RAPPORT

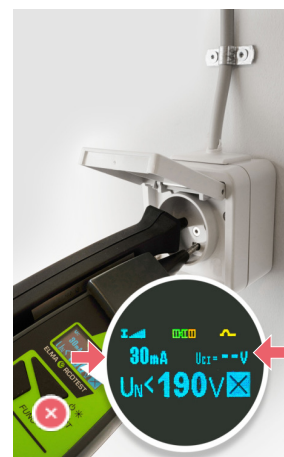
#### Skade nr. 3

Der mangler virksom beskyttelsesleder i én stikkontakt eller ét tilslutningssted.

Det tidsmæssige krav om virksom jord til elvarmen, er ikke overholdt.

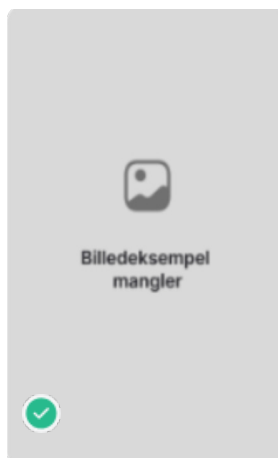
#### Skade nr. 6

Det bør undersøges nærmere, om der er anvendt korrekt ledningsmateriel og tværsnit, da:

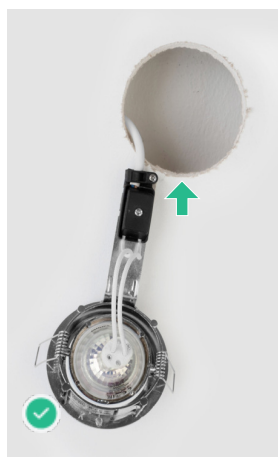
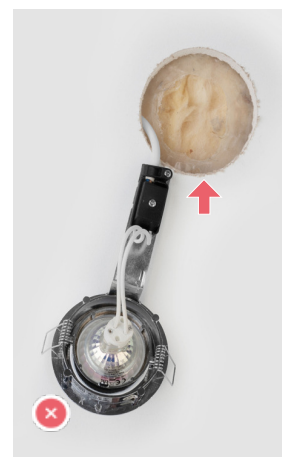
#### Skade nr. 7

Der er for lille afstand til bygningens termiske isolering

Der er for lidt luft omkring lavvoltsarmaturet, så det ikke har muligheden for at komme af med den afgivende varme der kommer fra pæren i lavvoltinstallationen.

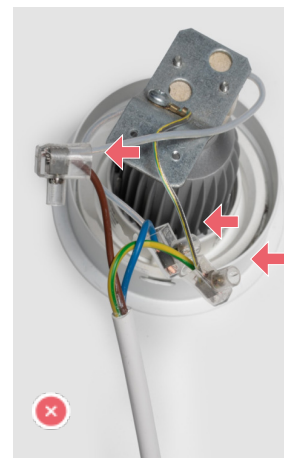
#### Skade nr. 8

Ledningssamlinger er ikke aflastet for træk og vridning

Ledningssamlinger som ikke er aflastet korrekt, øger risikoen for løse forbindelser.

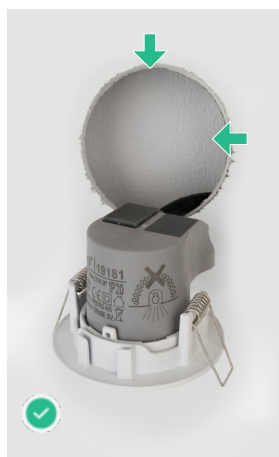
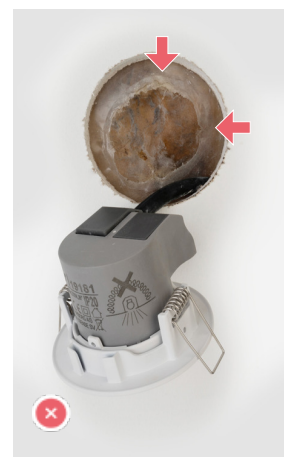
#### Skade nr. 9

Der er tegn på brandtilløb på isolering eller bygningsdele

Tegn på brandtilløb indikere at varmen fra indbygningslampen ikke er blevet afledt hurtigt nok, eller at der er en løs forbindelse i en tilslutning.

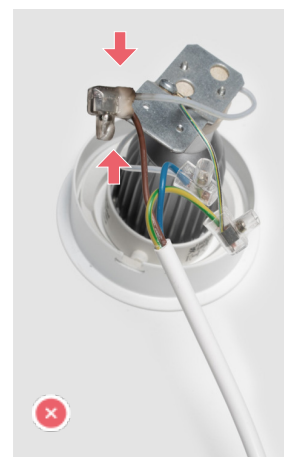
#### Skade nr. 11

Der er tegn på brandtilløb på ledningsmateriel

Utilstrækkelig varmeafledning fra indbygningslampen eller løse forbindelser kan medføre at kablet kan blive misfarvet, eller smeltet.

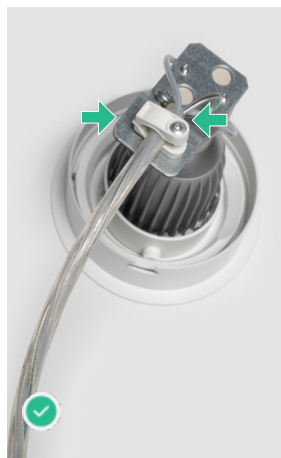
#### Skade nr. 12

Ledningssamlinger er ikke aflastet for træk og vridning

Ledningssamlinger som ikke er aflastet korrekt, øger risikoen for løse forbindelser.

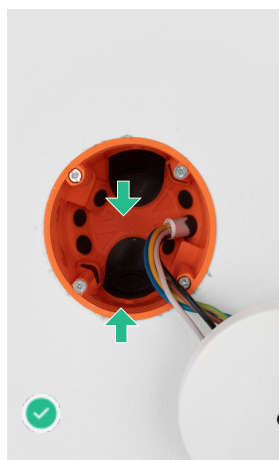
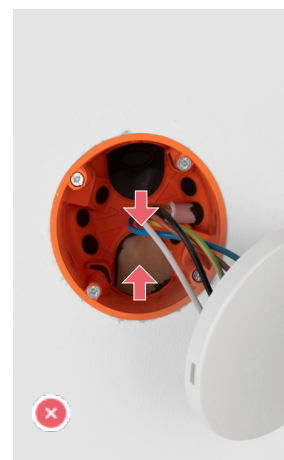
#### Skade nr. 15

Dåse bag stikkontakt eller afbryder er defekt.

Dåsen bag afbryder/stikkontakten, er defekt, eller er ændret så den ikke længere har den korrekte styrke.

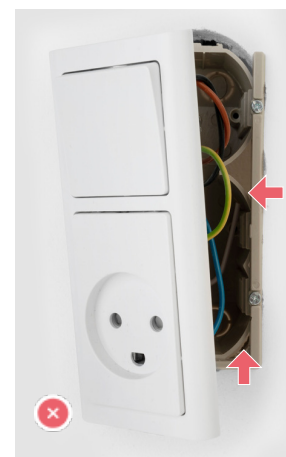
#### Skade nr. 18

Der er én afbryder, stikkontakt, som ikke er fastgjort.

Stikkontakt eller afbryder skal altid være forsvarligt fastgjort til relevante bygningsdele.

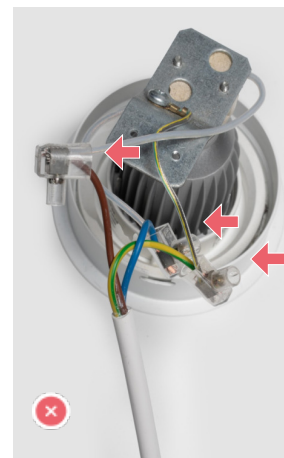
#### Skade nr. 31

Ledningssamlinger er ikke aflastet for træk og vridning
