## Visuel Elinstallations Rapport for

Irisvej 12,  
2600 Glostrup

# VISUEL ELINSTALLATIONS RAPPORT

TÜV SÜD

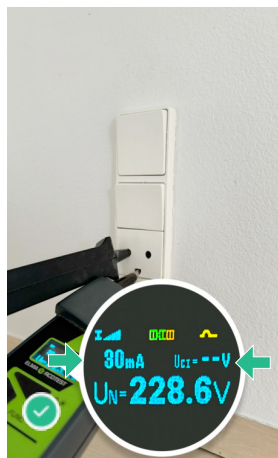
#### Skade nr. 4

Der mangler virksom beskyttelsesleder i én stikkontakt eller ét tilslutningssted.

Det tidsmæssige krav om virksom jord til elvarmen, er ikke overholdt. Risikoen for stød vurderes som middel.

Elpaneler (elradiatorer), varmepumper, skal have en virksom beskyttelsesleder, såfremt alderen på installationen kræver det. Det skal det fordi, at disse apparater betegnes som klasse 1 brugsgenstande. Det betyder et elektrisk app...

Billedeksempel på lignende skade

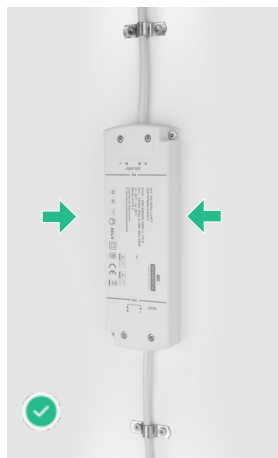
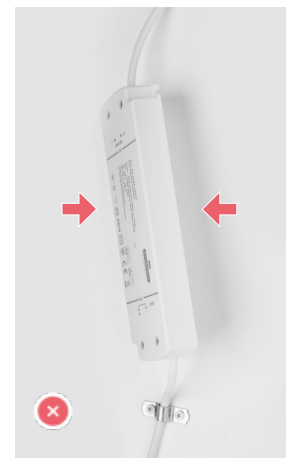
#### Skade nr. 5

En strømforsyning til lavvoltagelamper er ikke fastgjort

Omformer/transformer fra 230 volt til 12 volt, er ikke fastgjort.

Er omformer/transformer ikke fastgjort forsvarligt, kan den bevæge sig ved berøring. Er der for meget bevægelse i en omformer/transformer, kan der opstå en løs forbindelse ved kabeltilslutningerne. Det kan i yderste instans medføre...

Billedeksempel på lignende skade

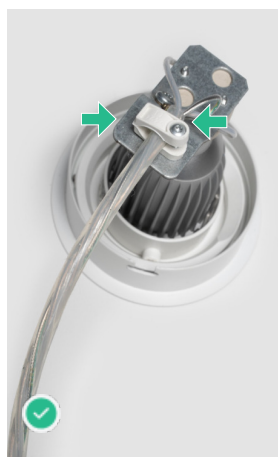
#### Skade nr. 6

Ledningssamlinger er ikke aflastet for træk og vridning

Uaflastede ledningssamlinger øger risikoen for løse forbindelser. Risikoen for brand vurderes som middel.

Ledningssamlinger skal altid aflastes forsvarligt. Er den ikke det, så risikere man at der opstår en løs forbindelse i samlingspunktet. Løse forbindelser er ofte årsag til elbrande. Sidder samlingen i forbindelse med en bevægelig ...

Billedeksempel på lignende skade

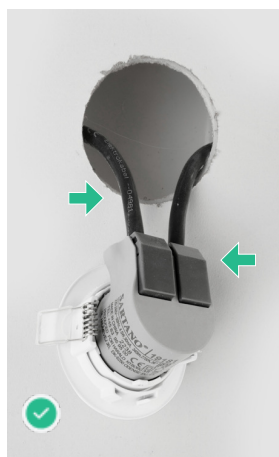
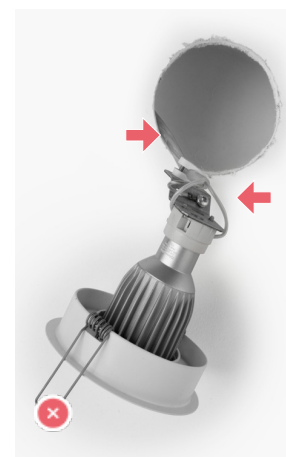
#### Skade nr. 9

Armaturet er ikke egnet til videresløfning (forbindelse af ledninger til andre armaturer)

Armaturet (spottet) er ikke forbundet jævnfør anvisninger fra fabrikanten, og dermed ikke forsvarligt.

De ledninger/kabler der går til armaturerne (spotsne), skal altid være tilsluttet forsvarligt. Der er ofte en klemme til hver leder, så derfor må der ikke være to ledere i en klemme. Ofte sker denne fejl, fordi elektrikerer vil sp...

Billedeksempel på lignende skade

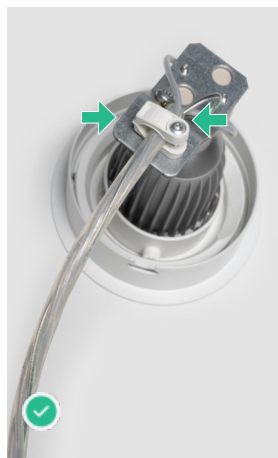
#### Skade nr. 10

Ledningssamlinger er ikke aflastet for træk og vridning

Uaflastede ledningssamlinger øger risikoen for løse forbindelser. Risikoen for brand vurderes som middel.

Ledningssamlinger skal altid aflastes forsvarligt. Er den ikke det, så risikere man at der opstår en løs forbindelse i samlingspunktet. Løse forbindelser er ofte årsag til elbrande. Sidder samlingen i forbindelse med en bevægelig ...

Billedeksempel på lignende skade
