# VISUEL ELINSTALLATIONS RAPPORT

Fuglebakken 2, Thyregod 7323 Give

## Rapport udført af:

TÜV SÜD Domutech A/S  
Johanne Møllers Passage 1, 3  
1799 København

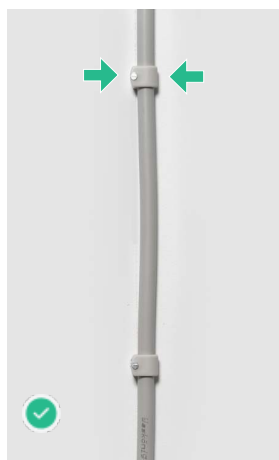
#### Skade nr. 1

Enkelte kabler mangler fastgørelse.

Kabler i den faste del af installationen, skal altid være fastgjort til de relevante bygningsdele.

Er kabler ikke fastgjort forsvarligt, kan de bevæge sig ved berøring. Er der for meget bevægelse i kablerne, risikere man at kobberet knækker. Der kan så opstå en løs forbindelse, der i yderste tilfælde kan resultere i at der kan...

Billedeksempel på lignende skade

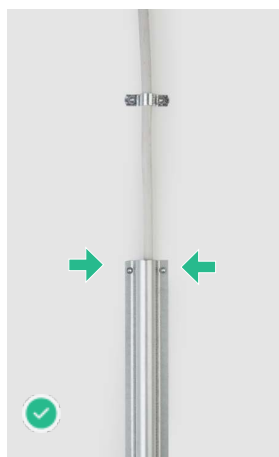
#### Skade nr. 2

Kabel mangler mekanisk beskyttelse ved opføring fra jord.

Der er ikke ydet tilstrækkelig beskyttelse af kabel, ved jord. Risikoen for stød vurderes som lav.

Kabler ved jord skal altid have tilstrækkelig beskyttelse mod slag og påvirkninger fra redskaber. Det kan være spader, skovle, river, skuffejern plæneklippere osv. Altså ting der er lavet af metal. Er kablet ikke ordentligt beskyt...

Billedeksempel på lignende skade

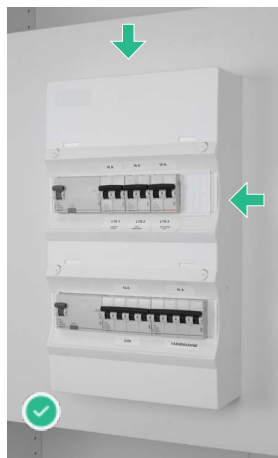
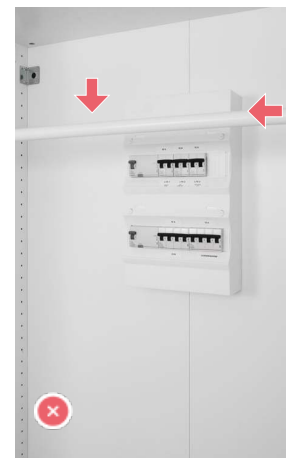
#### Skade nr. 4

Der er placeret andet end tekniske installationer foran eltavlen.

El-tavlen skal altid være let tilgængelig for betjening, samt vedligeholdelse.

Billedeksempel på lignende skade

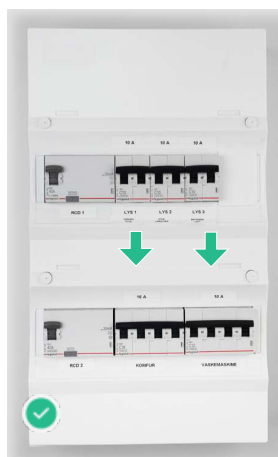
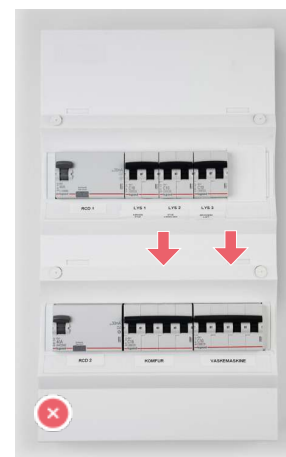
#### Skade nr. 5

Eltavlen mangler mærkning om max. sikringsstørrelse

På el-tavler fra 22. August 1967, har der været krav til opmærkning af max sikringsstørrelse.

På el-tavler fra 22. August 1967, har der været krav til opmærkning af max sikringsstørrelse. Opmærkningen oplyser om den maksimale strøm sikringsgrupperne må have. Størrelsen på strømmen afgøres af tværsnittet på kablerne, der er...

Billedeksempel på lignende skade

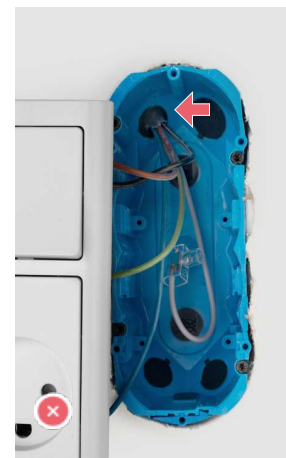
#### Skade nr. 8

Kabler eller rør er ikke ført korrekt ind i dåse bag stikkontakt eller afbryder.

Den fysiske beskyttelse af kablet forringes, når kablet ikke er ført korrekt i en dåse.

Kabler eller **rør TEST** skal altid føres ind i dåsen med rør eller yderkappe. Den inderste del af kablet, der sidder direkte på kobberet, kaldes for grundisolering. Det er den del der er farvet i brun, sort, blå, gr...

Billedeksempel på lignende skade

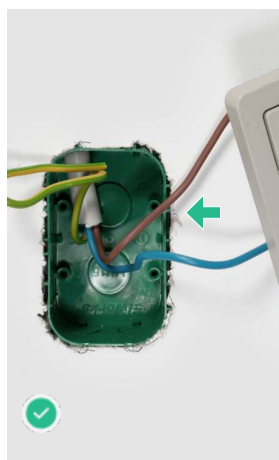
#### Skade nr. 15

Dåser bag stikkontakter eller afbrydere er ikke installeret efter fabrikantens anvisninger.

Anvisningerne til dåser bag stikkontakter, eller afbrydere er ikke fulgt.

Siden 1. April 1939 har der været et krav til dåser bag afbrydere og stikkontakter. Disse dåser har til formål at skærme bygningsdele, hvis der opstår en kortslutning i en tilslutning eller samling. Eller mod unødigt opvarmning og ...

Billedeksempel på lignende skade
