# VISUEL ELINSTALLATIONS RAPPORT

Toften 15 7323 Give

## Rapport udført af:

TÜV SÜD  
Johanne Møllers Passage 1, 3  
1799 København

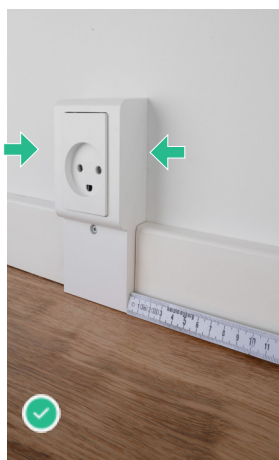
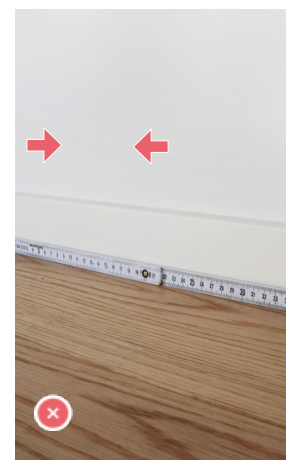
#### Skade nr. 3

Der mangler en stikkontakt

Det tidsmæssige krav til antal af stikkontakter er ikke overholdt.

Kravet til antal af stikkontakter ændres i takt med alderen på boligen, samt udførelstidspunktet på installationen. Jo nyere bolig eller installation, jo større krav. Eksempel: Et hus fra 1946, havde ikke krav til antal af stikko...

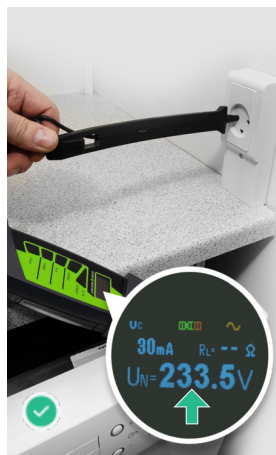
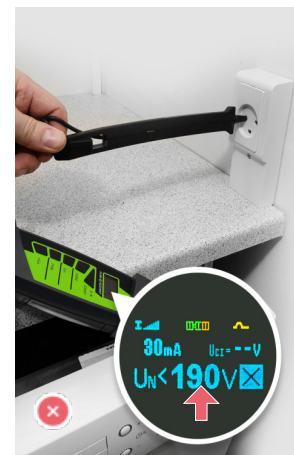
#### Skade nr. 5

En stationær eller fastmonteret brugsgenstand er ikke forbundet til beskyttelseslederen.

Der mangler tidsmæssig jordingskrav, til en, eller flere stationære/fastmonterede brugsgenstande. Risikoen for stød vurderes som middel.

Fra 1. April 1975 har der været krav til en central jordforbindelse i boliger. Jordforbindelsen er til for at lede fejlstrømme opstået i forbrugsgenstande til jord. Denne forbindelse er ofte udført via kobberkabler. En fejlstrøm e...
