Visuel Elinstallations Rapport for

Vibevej 16,
7130 Juelsminde

VISUEL ELINSTALLATIONS RAPPORT

Rapport udført af:

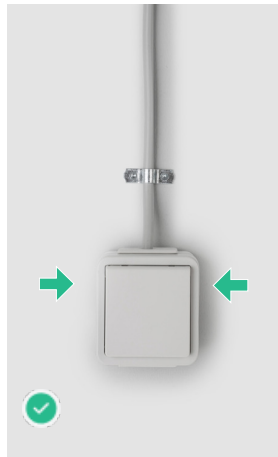
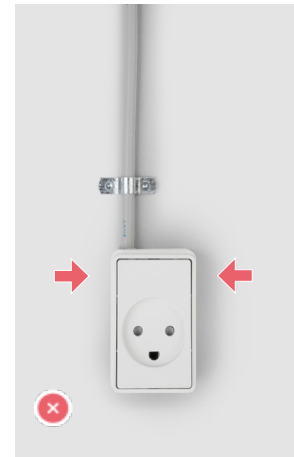
Skade nr. 1

Dele af installationen uden på bygningen er defekt eller udført med forkert materiel.

Installationer uden på bygningen skal altid være intakte, og have den rigtige kapslingsklasse. Risikoen for stød vurderes som middel.

Installationer uden på bygningen skal altid være intakte, og have den rigtige kapslingsklasse. Kapslingsklassen fortæller hvor tæt det gældende stykke el-materiel er. Afhængig af forholdene el-materiellet er placeret, øges kravene...

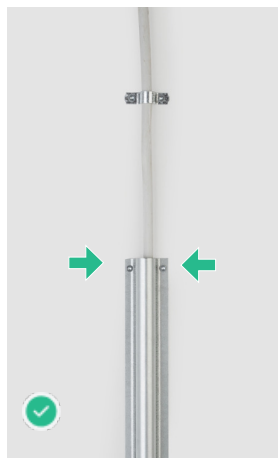
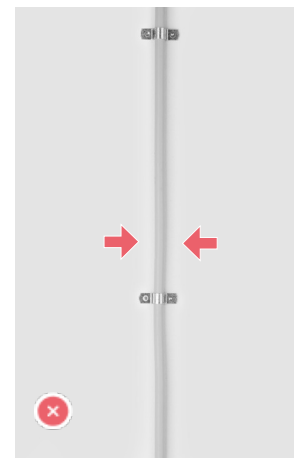
Skade nr. 2

Kabel mangler mekanisk beskyttelse ved opføring fra jord.

Der er ikke ydet tilstrækkelig beskyttelse af kabel, ved jord. Risikoen for stød vurderes som lav.

Kabler ved jord skal altid have tilstrækkelig beskyttelse mod slag og påvirkninger fra redskaber. Det kan være spader, skovle, river, skuffejern plæneklippere osv. Altså ting der er lavet af metal. Er kablet ikke ordentligt beskyt...

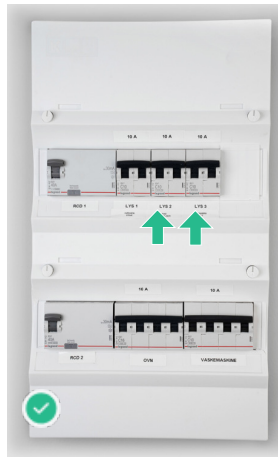
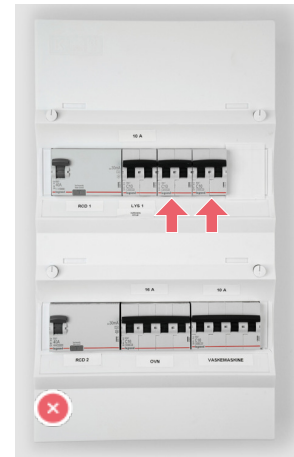
Skade nr. 4

Opmærkning af eltavlen mangler delvist

Det tidsmæssige krav til opmærkning er ikke overholdt til alle sikringsgrupper.

Tilhørsforhold: På el-tavler fra 1. Maj 1963 har der været krav opmærkning af tilhørsforhold. Tilhørsforholdet fortæller om hvilken del af installationen, den pågældende sikringsgruppe hører til. Ved udvidelse af installationen, ...

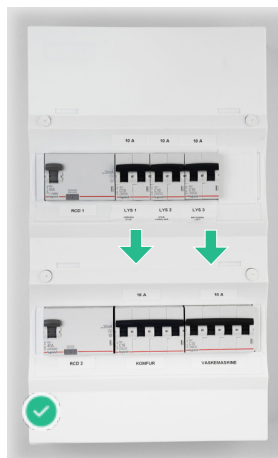
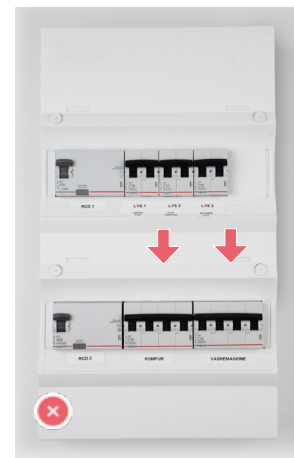
Skade nr. 5

Eltavlen mangler mærkning om max. sikringsstørrelse

På el-tavler fra 22. August 1967, har der været krav til opmærkning af max sikringsstørrelse.

På el-tavler fra 22. August 1967, har der været krav til opmærkning af max sikringsstørrelse. Opmærkningen oplyser om den maksimale strøm sikringsgrupperne må have. Størrelsen på strømmen afgøres af tværsnittet på kablerne, der er...

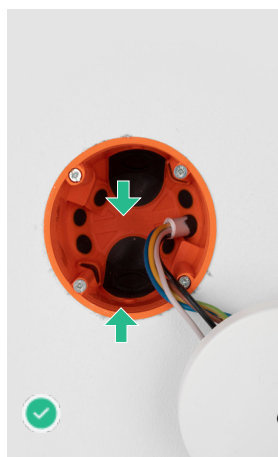
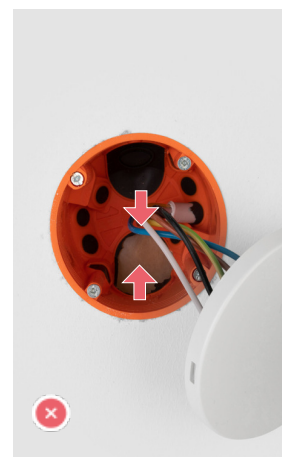
Skade nr. 9

Dåse bag stikkontakt eller afbryder er defekt.

Bagdåsen bag stikkontakt/afbryder, er defekt, eller overholder ikke tæthedskravet. Risikoen for brand vurderes som lav.

Siden første April 1939 har der været krav til at afbrydere og stikkontakter skal monteres i dåser. Disse dåser har til formål at skærme samlinger og tilslutningsklemmer mod berøring og fysisk påvirkning. Dåserne har også til form...

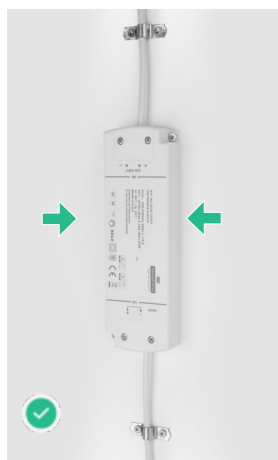
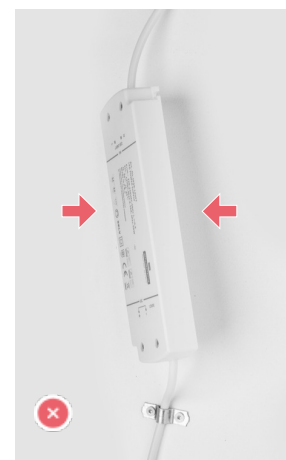
Skade nr. 10

En strømforsyning til lavvoltage lamper er ikke fastgjort

Omformer/transformer fra 230 volt til 12 volt, er ikke fastgjort.

Er omformer/transformer ikke fastgjort forsvarligt, kan den bevæge sig ved berøring. Er der for meget bevægelse i en omformer/transformer, kan der opstå en løs forbindelse ved kabeltilslutningerne. Det kan i yderste instans medføre...

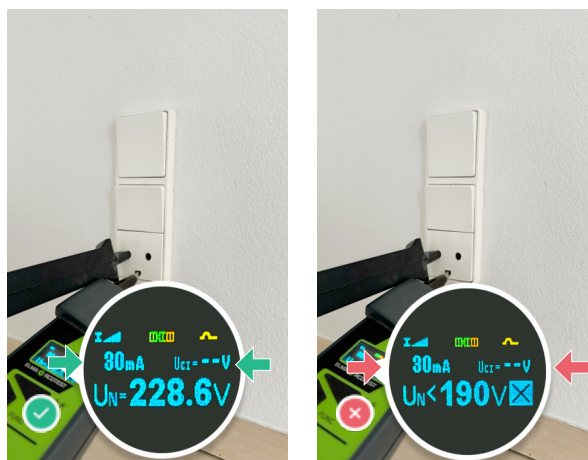
Skade nr. 11

Der mangler virksom beskyttelsesleder i én stikkontakt eller ét tilslutningssted.

Det tidsmæssige krav om virksom jord til elvarmen, er ikke overholdt. Risikoen for stød vurderes som middel.

Elpaneler (elradiatorer), varmepumper, skal have en virksom beskyttelsesleder, såfremt alderen på installationen kræver det. Det skal det fordi, at disse apparater betegnes som klasse 1 brugsgenstande. Det betyder et elektrisk app...

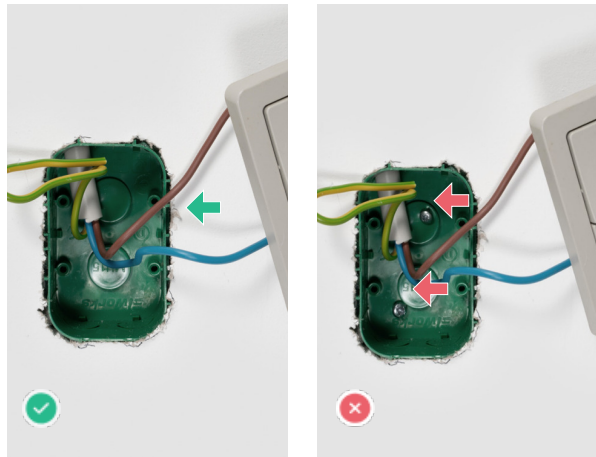
Skade nr. 12

Dåser bag/over lampeudtag er ikke installeret efter fabrikantens anvisninger.

Anvisningerne til dåser bag lampeudtag er ikke fulgt.

Siden 1. April 1939 har der været et krav til dåser bag lampeudtag. Disse dåser har til formål at skærme bygningsdele, hvis der opstår en kortslutning i en tilslutning eller samling. Eller mod unødigt opvarmning og gnistspring ved ...

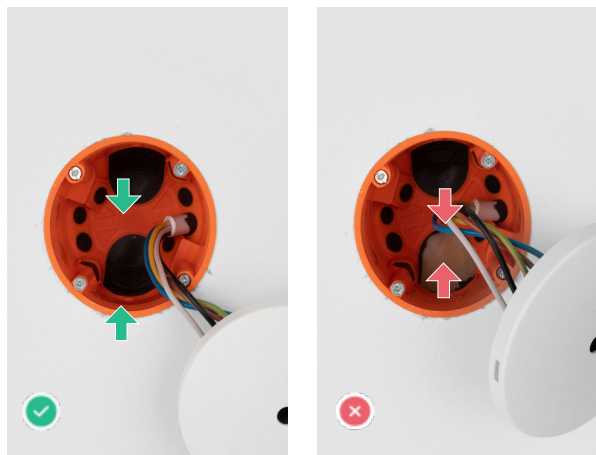
Skade nr. 13

Dåse bag/over lampeudtag er defekt.

Bagdåsen bag lampeudtag, er defekt, eller overholder ikke tæthedskravet.

Siden første April 1939 har der været krav til at lampeudtag skal monteres i dåser. Disse dåser har til formål at skærme samlinger og tilslutningsklemmer mod berøring og fysisk påvirkning. Dåserne har også til formål at skærme res...

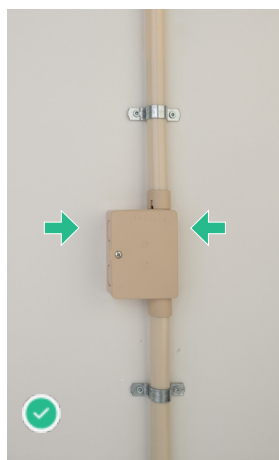
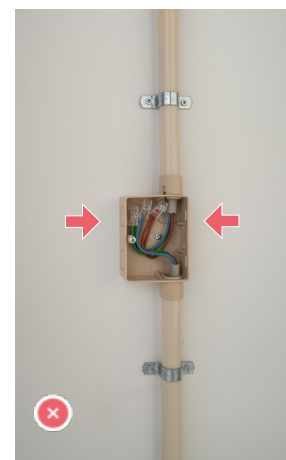
Skade nr. 14

Der er flere dåser, rosetter eller lampeudtag, der mangler låg.

Alle former for dåser skal have tilhørende låg. Risikoen for stød vurderes som lav.

Materiel der anvendes som samlingsdåser, lampeudtag, stikkontakter, skal have de tilhørende låg. Disse låg må kun kunne aftages med værktøj. Eksempel: Det ses ofte at en baldakin tilhørende en lampe er anvendt. Denne baldakin er f...

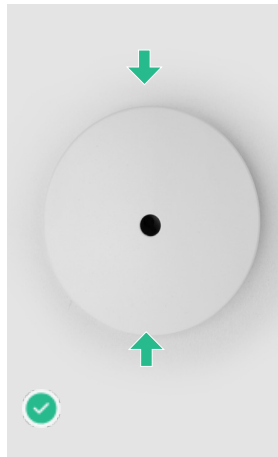
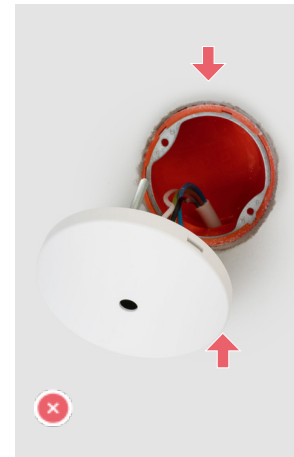
Skade nr. 15

Der er ét lampeudtag, som ikke er fastgjort.

Lampeudtag skal altid være forsvarligt fastgjort til relevante bygningsdele.

Er lampeudtag ikke fastgjort forsvarligt, risikere man at der opstår åbninger så store, at der kan være berøringsfare. Derudover kan samlingerne/tilslutningerne svækkes ved hyppige bevægelser af lampeudtag. Aflastning af kabler, d...

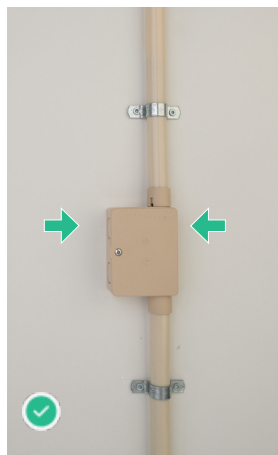
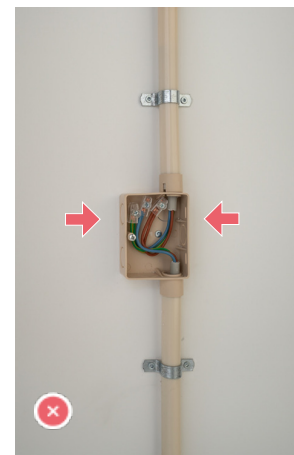
Skade nr. 16

Der er flere dåser, rosetter eller lampeudtag, der mangler låg.

Alle former for dåser skal have tilhørende låg. Risikoen for stød vurderes som lav.

Materiel der anvendes som samlingsdåser, lampeudtag, stikkontakter, skal have de tilhørende låg. Disse låg må kun kunne aftages med værktøj. Eksempel: Det ses ofte at en baldakin tilhørende en lampe er anvendt. Denne baldakin er f...

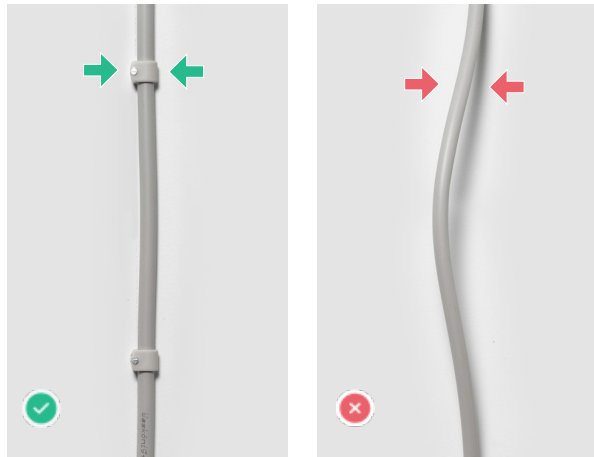
Skade nr. 17

Enkelte kabler mangler fastgørelse.

Kabler i den faste del af installationen, skal altid være fastgjort til de relevante bygningsdele.

Er kabler ikke fastgjort forsvarligt, kan de bevæge sig ved berøring. Er der for meget bevægelse i kablerne, risikere man at kobberet knækker. Der kan så opstå en løs forbindelse, der i yderste tilfælde kan resulteret i at der kan...

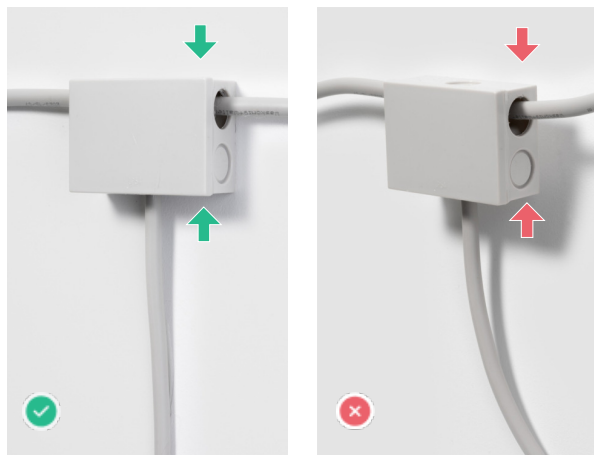
Skade nr. 18

Enkelte dåser eller underlag mangler fastgørelse.

Dåser og underlag skal altid være forsvarligt fastgjort til relevante bygningsdele.

Er dåser/underlag ikke fastgjort forsvarligt, risikere man at der opstår åbninger så store, at der kan være berøringsfare. Derudover kan samlingerne/tilslutningerne svækkes ved hyppige bevægelser af dåser eller underlag. Aflastnin...

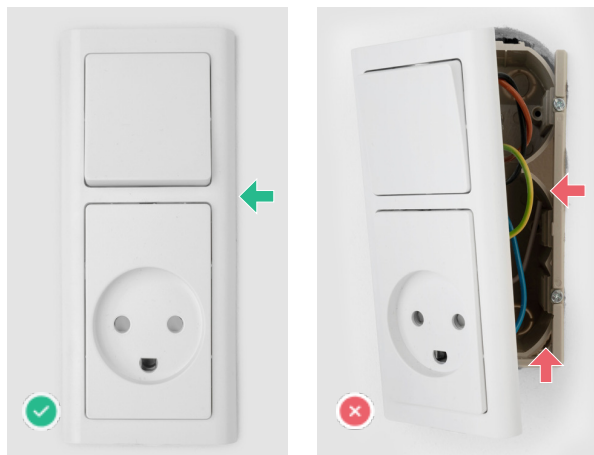
Skade nr. 21

Der er én afbryder, stikkontakt, som ikke er fastgjort.

Stikkontakt eller afbryder skal altid være forsvarligt fastgjort til relevante bygningsdele.

Er stikkontakt eller afbryder ikke fastgjort forsvarligt, risikere man at der opstår åbninger så store, at der kan være berøringsfare. Derudover kan samlingerne/tilslutningerne svækkes ved hyppige bevægelser af stikkontakt eller a...

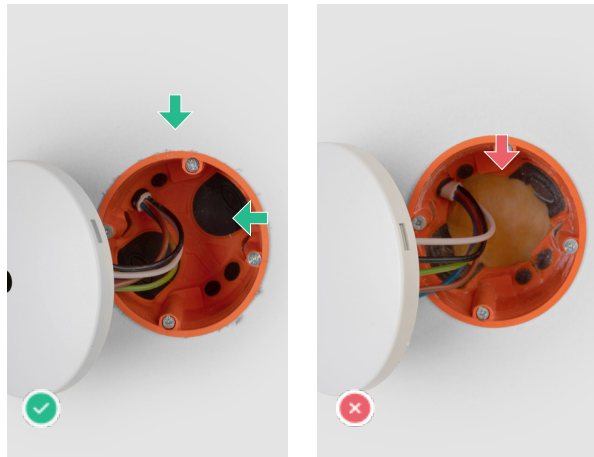
Skade nr. 24

Dåse bag/over lampeudtag er defekt.

Bagdåsen bag lampeudtag, er defekt, eller overholder ikke tæthedskravet.

Siden første April 1939 har der været krav til at lampeudtag skal monteres i dåser. Disse dåser har til formål at skærme samlinger og tilslutningsklemmer mod berøring og fysisk påvirkning. Dåserne har også til formål at skærme res...

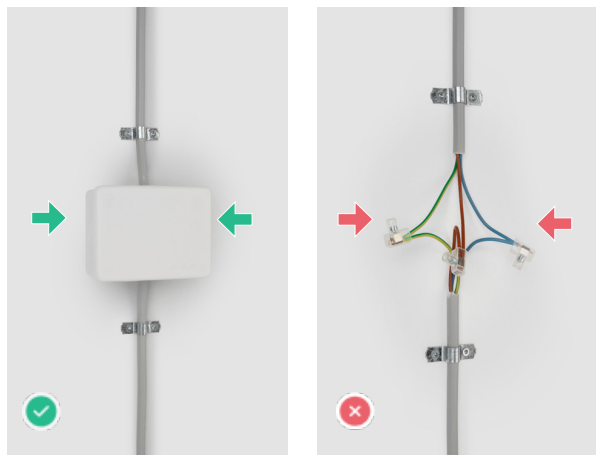
Skade nr. 27

En ledningssamling er ikke anbragt i dåse.

Samlinger skal altid være i en dåse. Risikoen for stød vurderes som lav.

Den faste del af el kabelinstallationen skal altid afsluttes i en dåse. Det kan f. eks. være i en stikkontakt eller et lampeudtag, der er monteret i en dåse. Det kan også blot være et kabel der er afsluttet i en ledningssamling. D...

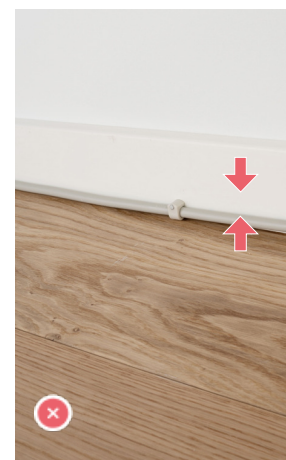
Skade nr. 28

Kabler eller rør er ikke beskyttet mod mekanisk overlast (slag, træk, vrid o.lign.).

Der er ikke ydet tilstrækkelig beskyttelse, imod fysiske påvirkninger af kabler. Risikoen for brand vurderes som lav.

Kabler eller rør med kabler, skal placeres således at der ikke er risiko for beskadigelse via fysiske påvirkninger. Hvis, kabler eller rør med kabler i, er placeret uhensigtsmæssigt, så der er risiko for unødigt beskadigelse, skal ...
