## Visuel Elinstallations Rapport for

Gludstedvej 25,  
7362 Hampen

# VISUEL ELINSTALLATIONS RAPPORT

TÜV SÜD

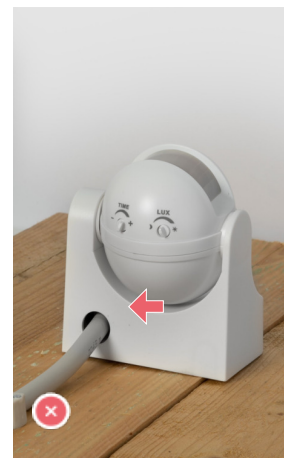
#### Skade nr. 1

En brugsgenstand uden på bygningen er defekt eller har forkert kapslingsklasse

Installationer uden på bygningen skal altid være intakte, og have den rigtige kapslingsklasse.

Installationer uden på bygningen skal altid være intakte, og have den rigtige kapslingsklasse. Kapslingsklassen fortæller hvor tæt det gældende stykke el-materiel er. Afhængig af forholdene el-materiellet er placeret, øges kravene...

Billedeksempel på lignende skade

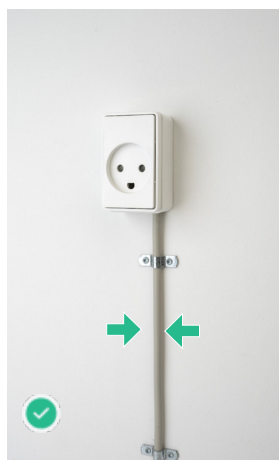
#### Skade nr. 3

Der er enkelte steder anvendt ulovlig, bøjelig ledning som fast installation.

Der er anvendt bøjelig ledning uden den nødvendige mekanisk styrke, som erstatning for fast installationskabel.

Et installationskabel er den grundlæggende del af installationen. Det er det kabel der ligger skjult i vægge, lofter, gulve. Kabler der anvendes til fast installation, skal have et tværsnit på minimum 1.5 kvadrat, samt have den ko...

Billedeksempel på lignende skade

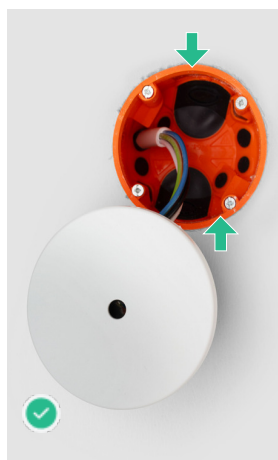
**Risiko for brand****Skade nr. 4**

Dåse bag stikkontakt eller afbryder er defekt.

Dåsen bag afbryder/stikkontakten, er defekt, eller er ændret så den ikke længere har den korrekte styrke.

Fra 1. April 1939 har der været krav til at afbrydere og stikkontakter skal monteres i dåser. Disse dåser har til formål at skærme samlinger og tilslutningsklemmer mod berøring og fysisk påvirkning. Dåserne har også til formål at ...

**Billedeksempel** på lignende skade

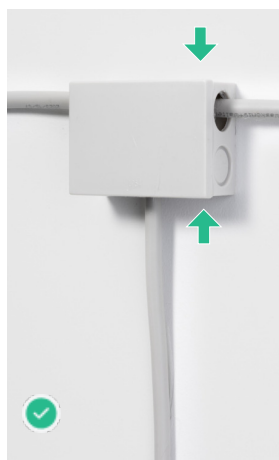
#### Skade nr. 5

Enkelte dåser eller underlag mangler fastgørelse.

Dåser og underlag skal altid være forsvarligt fastgjort til relevante bygningsdele.

Er dåser/underlag ikke fastgjort forsvarligt, risikere man at der opstår åbninger så store, at der kan være berøringsfare. Derudover kan samlingerne/tilslutningerne svækkes ved hyppige bevægelser af dåser eller underlag. Aflastnin...

Billedeksempel på lignende skade

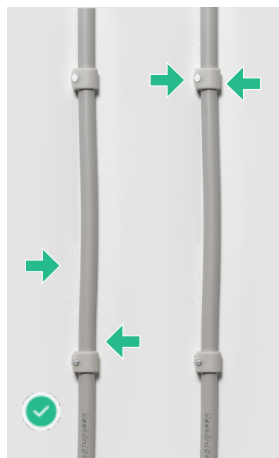
**Risiko for brand****Skade nr. 9**

Flere kabler mangler fastgørelse.

Kabler i den faste del af installationen, skal altid være fastgjort til de relevante bygningsdele.

Er kabler ikke fastgjort forsvarligt, kan de bevæge sig ved berøring. Er der for meget bevægelse i kablerne, risikere man at kobberet knækker eller det kan trækkes ud af samledåserne. Der kan derfor opstå en løs forbindelse, der i...

**Billedeksempel på lignende skade**

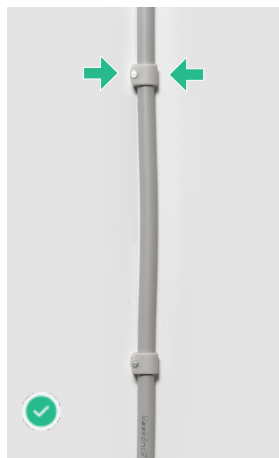
#### Skade nr. 10

Enkelte kabler mangler fastgørelse.

Kabler i den faste del af installationen, skal altid være fastgjort til de relevante bygningsdele.

Er kabler ikke fastgjort forsvarligt, kan de bevæge sig ved berøring. Er der for meget bevægelse i kablerne, risikere man at kobberet knækker. Der kan så opstå en løs forbindelse, der i yderste tilfælde kan resulteret i at der kan...

Billedeksempel på lignende skade
