Visuel Einstallations Rapport for

Bakkevej 15,
Farre 7323 Give

VISUEL ELINSTALLATIONS RAPPORT

TÜV SÜD
Johanne Møllers Passage 1, 3
1799 København

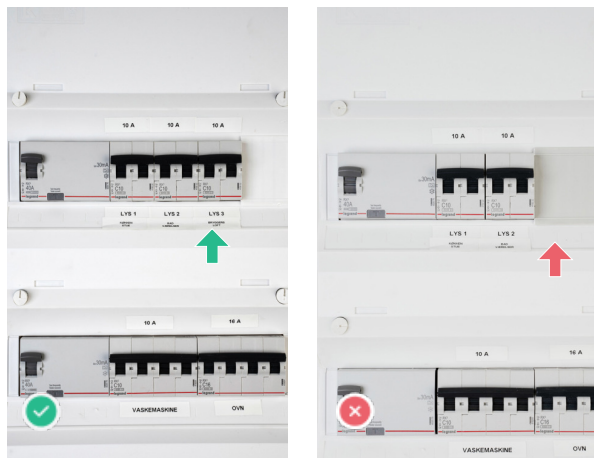
Skade nr. 6

Der mangler én sikringsgruppe til belysning og stikkontakter

Det tidsmæssige krav til antal af lysgrupper er ikke overholdt. Risikoen for brand vurderes som middel

Lysgrupperne i el-tavlen, er til for at beskytte kablerne i installationen der går til belysning og stikkontakter. Er der for få lysgrupper til at beskytte kablerne i installationen, risikere man for høj belastning over den del de...

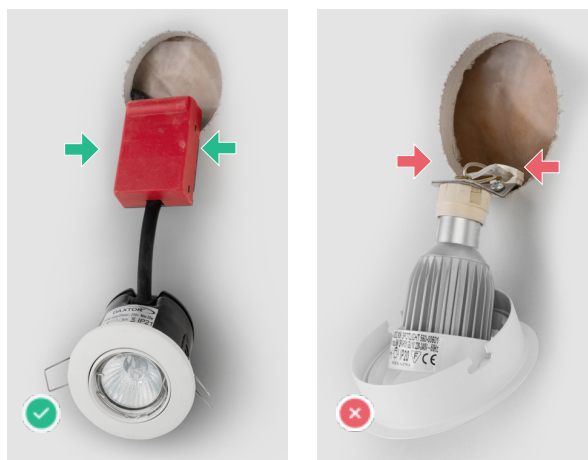
Skade nr. 19

Belysningsarmaturer er ikke placeret korrekt efter fabrikantens anvisninger

Fabrikantens anvisninger er ikke fulgt ved montering af spots.

På og til belysningsarmaturer (spots) er der anvisninger, der fortæller hvordan elektrikereren skal placere spotsne. Nogle spots må ikke placeres i brandbart materiale. De må altså kun placeres i gipsunderlag. Så er der spots der må...
