Visuel Elinstallations Rapport for

Daldovervej 21,  
7183 Randbøl

# VISUEL ELINSTALLATIONS RAPPORT

TÜV SÜD

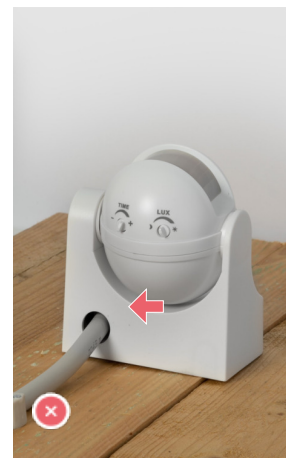
#### Skade nr. 1

En brugsgenstand uden på bygningen er defekt eller har forkert kapslingsklasse

#### Skadesforklaring

Installationer uden på bygningen skal altid være intakte, og have den rigtige kapslingsklasse.

#### Uddybende forklaring

Installationer uden på bygningen skal altid være intakte, og have den rigtige kapslingsklasse. Kapslingsklassen fortæller hvor tæt det gældende stykke el-materiel er. Afhængig af forholdene el-materiellet er placeret, øges kravene...

Billedeksempel på lignende skade

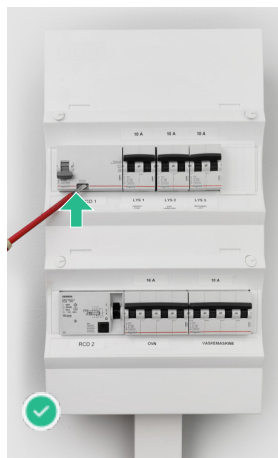
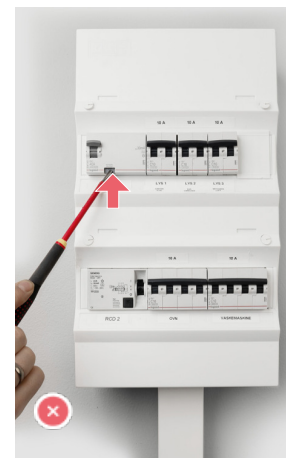
#### Skade nr. 6

Testknappen er defekt på en eller flere RCD'er (HFI- eller HPFI-afbrydere)

#### Skadesforklaring

Er testknappen ikke virksom, kan RCD (HFI- eller HPFI) ikke motioneres for at opretholde sin funktion.

#### Uddybende forklaring

RCDén har en testknap. Den anvendes for at motionere RDCén. I RDCén er der et relæ, der ved en fejlstrøm, kobler strømmen fra på forbrugssiden i installationen. Ved at trykke på testknappen kobler man dermed strømmen fra i huset. ...

Billedeksempel på lignende skade

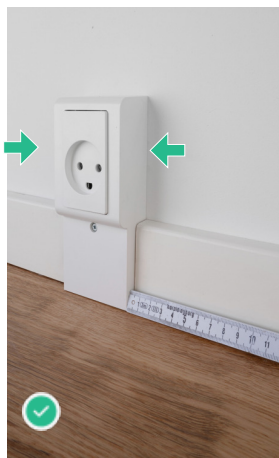
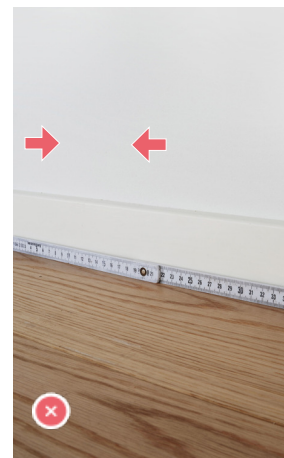
#### Skade nr. 7

Der mangler en stikkontakt

#### Skadesforklaring

Det tidsmæssige krav til antal af stikkontakter er ikke overholdt.

#### Uddybende forklaring

Kravet til antal af stikkontakter ændres i takt med alderen på boligen, samt udførselstidspunktet på installationen. Jo nyere bolig eller installation, jo større krav. Eksempel: Et hus fra 1946, havde ikke krav til antal af stikko...

Billedeksempel på lignende skade
