## Visuel Elinstallations Rapport for

# REAL

Vinkelvej 3,  
7323 Give

# VISUEL ELINSTALLATIONS RAPPORT

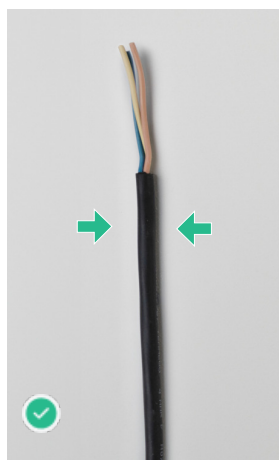
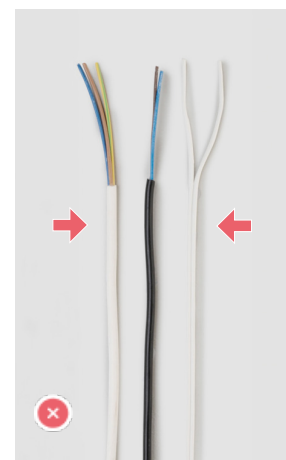
#### Skade nr. 12

Der er anvendt for lille ledningstværsnit i den faste installation

Krav til tværsnittet for kabler/ledninger i den faste del af installationen er ikke overholdt.

Med ledningstværsnit forstås kabel/ledningstykkelse. Ledningstværsnittet i den faste del af installationen, skal minimum være 1.5 kvadrat. Hvis ledningen har et for lille tværsnit og bliver anvendt i den fast installation, er der ...

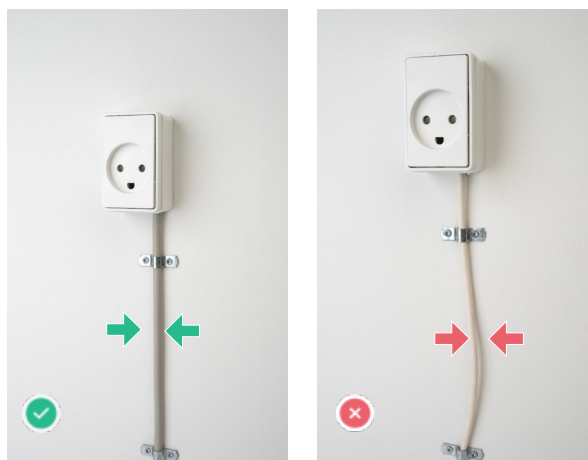
#### Skade nr. 13

Der er enkelte steder anvendt ulovlig, bøjelig ledning som fast installation.

Der er anvendt bøjelig ledning uden den nødvendige mekanisk styrke, som erstatning for fast installationskabel.

Et installationskabel er den grundlæggende del af installationen. Det er det kabel der ligger skjult i vægge, lofter, gulve. Kabler der anvendes til fast installation, skal have et tværsnit på minimum 1.5 kvadrat, samt have den ko...

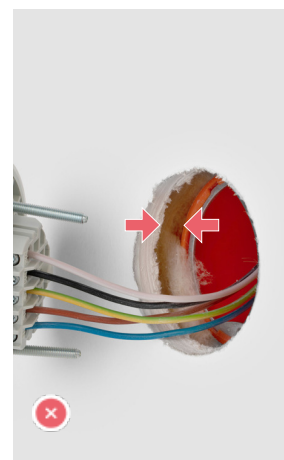
**Skade nr. 17**

Der er for store åbninger ved dåse bag/over lampeudtag.

Åbninger i dåsen overstiger de lovmæssige krav.

En dåse skal altid overholde de tætningskrav der er fra sikkerhedsstyrelsen og fabrikanten. Huller i dåsen, samt de åbninger der er ved kabelgennemføringer må ikke være for store. En dåse er fungere som et lukket rum for kabelsaml...
