## Visuel Elinstallations Rapport for

Thyregodvej 48,  
7323 Give

# VISUEL ELINSTALLATIONS RAPPORT

TÜV SÜD

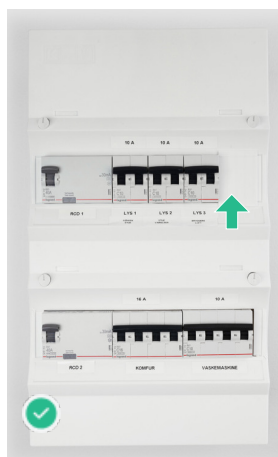
#### Skade nr. 7

Der mangler afdækningsplader i fronten af eltavlen

Risikoen for direkte berøring af spændingsførende dele er øges, hvis en eller flere afdækningsplader mangler.

Mangler der afdækningsplader i fronten af el-tavlen, så er der risiko for berøring af spændingsførende dele. Afdækningsplader skærmer for tilslutningsklemmerne, der er på tavlekomponenterne i el-tavlen. Afdækningsplader er ikke svære ...

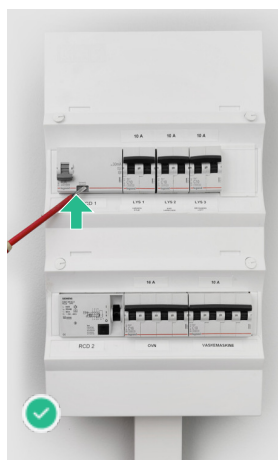
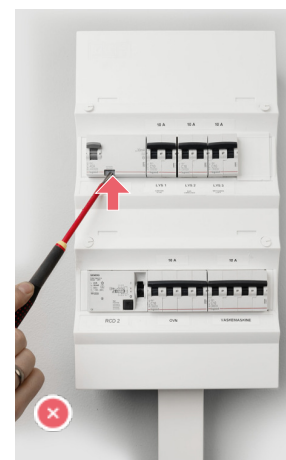
#### Skade nr. 8

Testknappen er defekt på en eller flere RCD'er (HFI- eller HPFI-afbrydere)

Er testknappen ikke virksom, kan RCD (HFI-eller HPFI) ikke motioneres for at opretholde sin funktion. Risikoen for stød vurderes som høj

RCDén har en testknap. Den anvendes for at motionere RDCén. I RDCén er der et relæ, der ved en fejlstrøm, kobler strømmen fra på forbrugssiden i installationen. Ved at trykke på testknappen kobler man dermed strømmen fra i huset. ...
