## Visuel Elinstallations Rapport for

# REAL

Brandevej 13,  
7323 Give

# VISUEL ELINSTALLATIONS RAPPORT

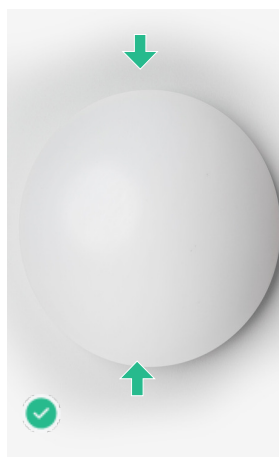
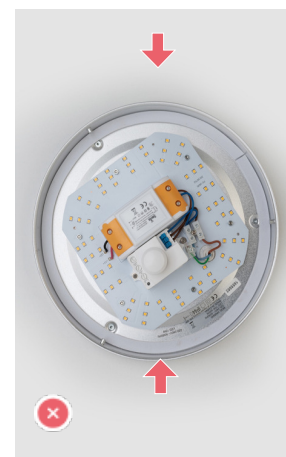
**Skade nr. 7**

Fastmonteret lampe mangler glas/skærm.

En eller flere fastmonteret lamper, mangler sin medfølgende skærm.

Fastmonterede lamper skal altid være komplette og intakte. Hvis en fastmonteret lampe mangler sin medfølgende skærm, eller hvis skærmen er defekt, så kan el sikkerheden forringes. Pæren (lyskilden), som skærmen beskytter, kan være ...

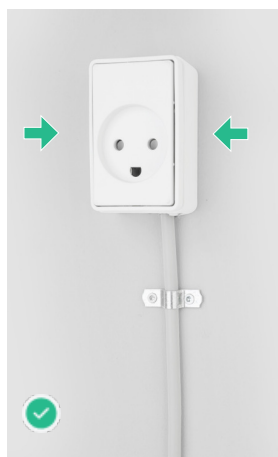
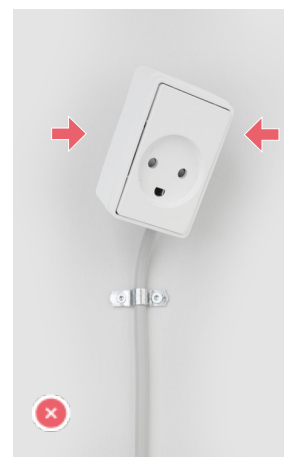
#### Skade nr. 12

Der er flere afbrydere, stikkontakter, dåser eller lampeudtag, som ikke er fastgjorte.

Stikkontakter/afbryder/lampeudtag/dåser/underlag skal altid være forsvarligt fastgjort til relevante bygningsdele.

Er flere stikkontakter/afbryder/lampeudtag/dåser/underlag ikke fastgjort forsvarligt, risikere man at der opstår åbninger så store, at der kan være berøringsfare. Derudover kan samlingerne/tilslutningerne svækkes ved hyppige bevæg...

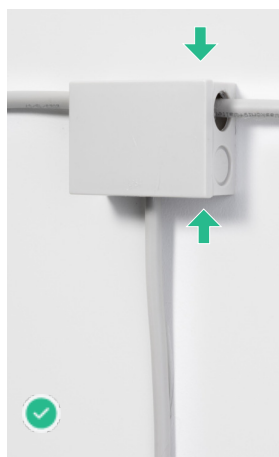
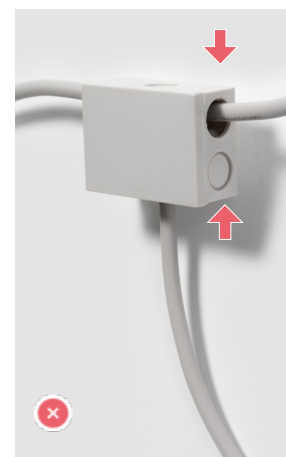
#### Skade nr. 24

Enkelte dåser eller underlag mangler fastgørelse.

Dåser og underlag skal altid være forsvarligt fastgjort til relevante bygningsdele.

Er dåser/underlag ikke fastgjort forsvarligt, risikere man at der opstår åbninger så store, at der kan være berøringsfare. Derudover kan samlingerne/tilslutningerne svækkes ved hyppige bevægelser af dåser eller underlag. Aflastnin...

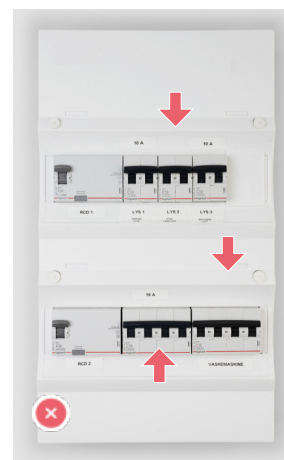
#### Skade nr. 29

Opmærkning af eltavlen mangler delvist

Det tidsmæssige krav til opmærkning er ikke overholdt til alle sikringsgrupper.

Tilhørsforhold: På el-tavler fra 1. Maj 1963 har der været krav opmærkning af tilhørsforhold. Tilhørsforholdet fortæller om hvilken del af installationen, den pågældende sikringsgruppe hører til. Ved udvidelse af installationen, ...

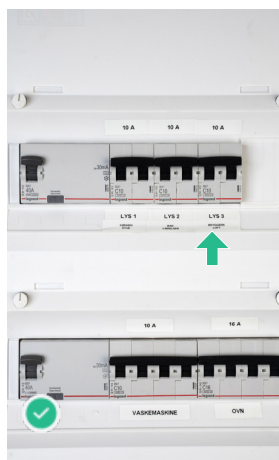
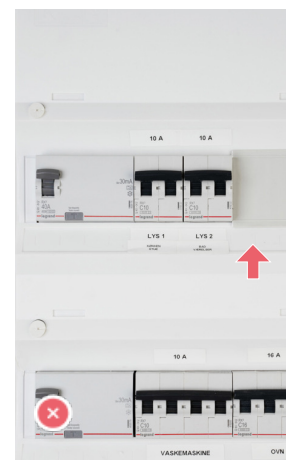
**Risiko for brand****Skade nr. 31**

Der mangler én sikringsgruppe til belysning og stikkontakter

Det tidsmæssige krav til antal af lysgrupper er ikke overholdt.

Lysgrupperne i el-tavlen, er til for at beskytte kablerne i installationen der går til belysning og stikkontakter. Er der for få lysgrupper til at beskytte kablerne i installationen, risikere man for høj belastning på kablet og de...
